# Reguleringsplan for Hukenkvartalet Fagutredning kulturmiljø

Tittel på rapport: Reguleringsplan for Hukenkvartalet Fagutredning kulturmiljø

Oppdragsnavn: Hukenkvartalet

Oppdragsnummer: 638912-01

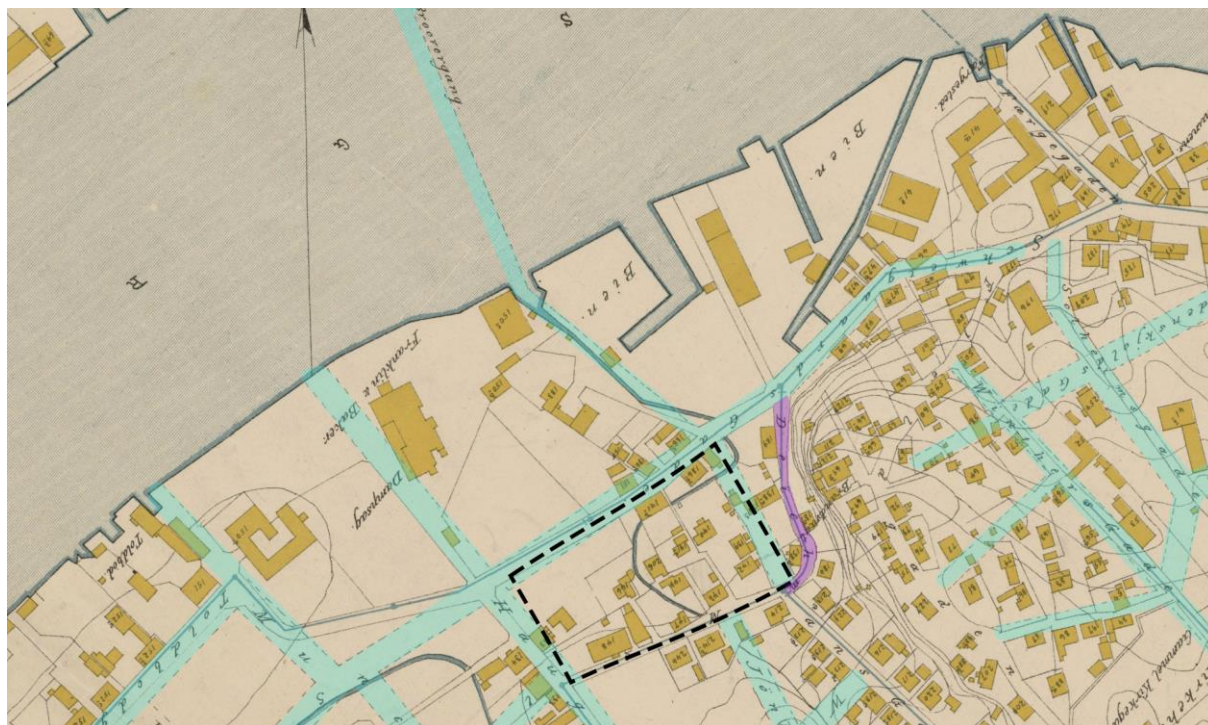
Figur 2-1 Utsnitt av kart fra 1887. Skisserte endringer i gatene er i kartet markert med stiplede linjer, her uthøvet med turkis farge. Kvartalet der planen pågår er markert med tykk stiplede avgrensing. Kilde: 1881.no.

I kart over Porsgrunn fra 1887, Figur 2-1, ser man grove skisser til en byplan med rette gater og kvartalsstruktur etter datidens ideal. Med tynne stiplede linjer markeres både utvidelser av gateløp, etablering av nye gater og plassering av ny bru. Slike plangrep, som man finner i kart på slutten av 1800-tallet, er sjelden realisert fullt ut, men en ser at byutviklingen som oftest følger slike planer når det skjer en utvikling.

Kartet fra 1887 kobler en ny bro sammen med et nytt gateløp øst for planområdet, og legger til rette for en ny hovedakse over elva mot kirken, på tvers av Storgata. Brua blir etablert noe øst for inntegnet plassering, men inntil 1905 blir ikke det nye gateløpet sør for Storgata realisert.

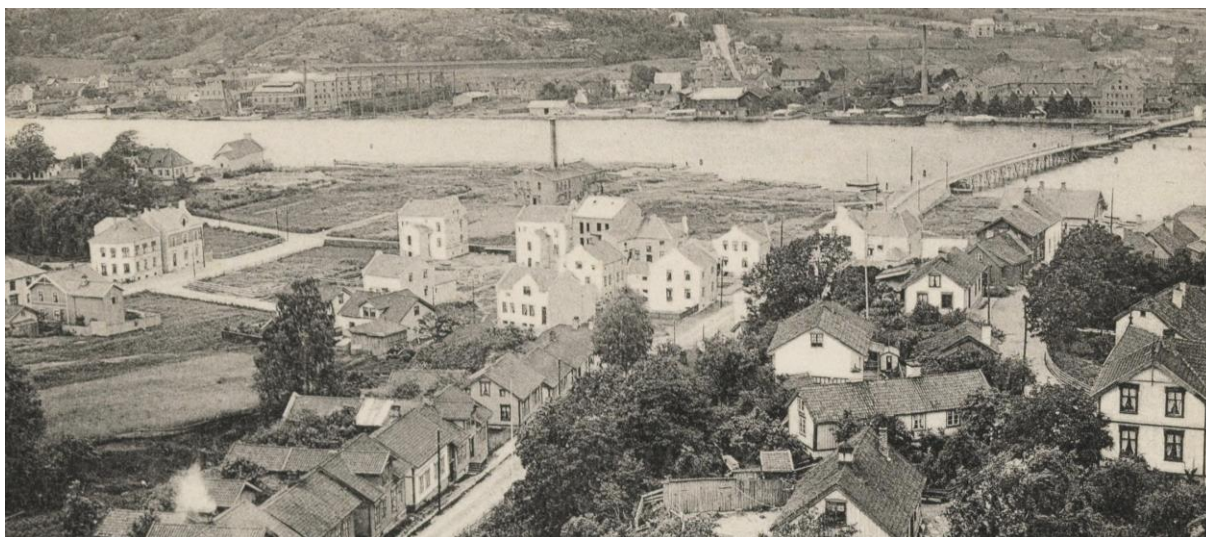
Figur 2-2 Området fotografert ca 1910. Ny bebyggelse er reist som murhus innenfor kvartalet. Crøgerlia er blitt en klar hovedakse på tvers av Storgata. Utsnitt av foto. Kilde: Nasjonalbiblioteket.

Gjenoppbyggingen skjer først på arealene øst i kvartalet. Rundt 1910 fremstår denne delen av kvartalet med en samlet bebyggelse. Tomtene vest i kvartalet blir liggende ubebygget noe lengre.

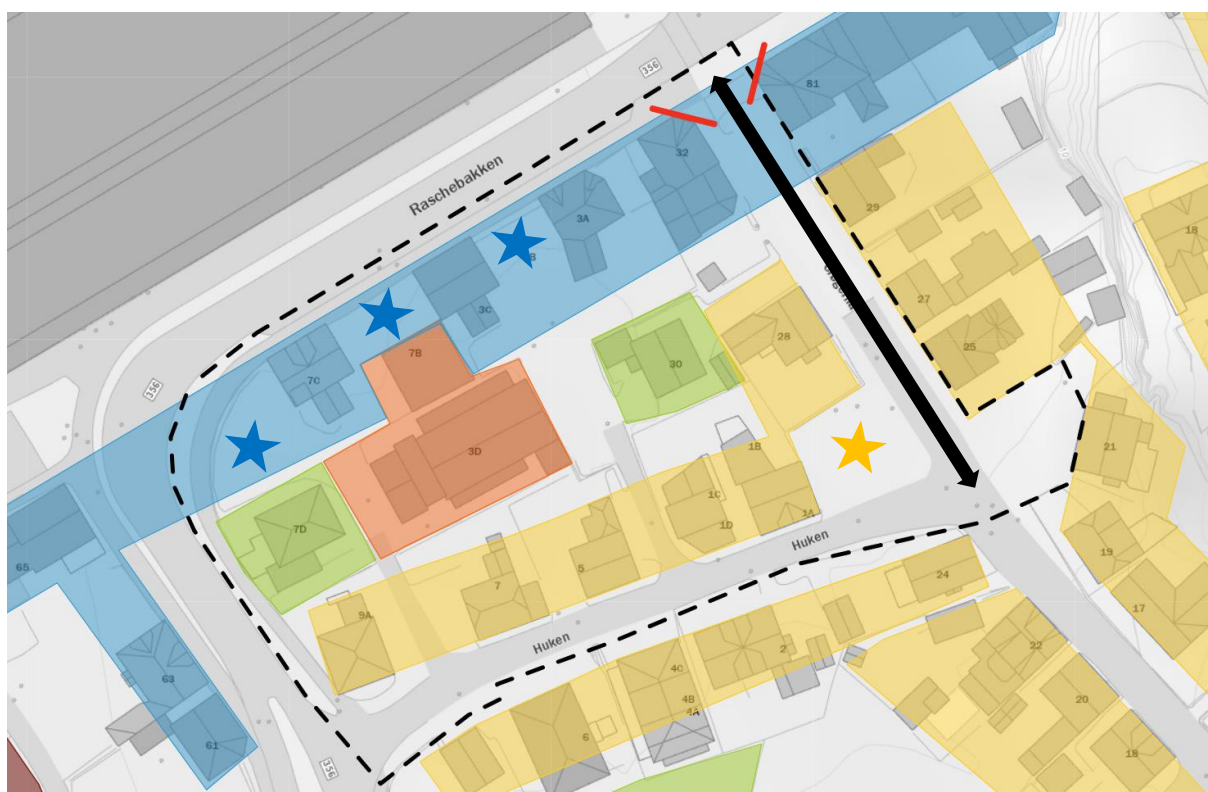
Figur 3-2 Ulike bygningsstrukturer i området; sentrumsstruktur (blått), småhus i byggelinje mot gate (gult) enebolig plassert inne på tomt (grønt), forsamlingslokale (oransje). Stjerne markerer steder der det mangler bygning for å danne en komplett struktur.

Mot Crøgerlia og Huken er bebyggelsen tilpasset trehusbebyggelsen på motstående side av gateløpet. Bygningene er småhusbebyggelse i byggelinje mot gate, med et forhold til motstående bebyggelse som tilsvarer ca 3:5 (fasadehøyde:gatebredde).

I Crøgerlia 30 og Huken 7D er boligen plassert i forhold til tomte og ikke gateløpet. Denne typen plassering er en struktur vi kjenner fra villastrøk på slutten av 1800-tallet og fra moderne boligområder fra nyere tid. Crøgerlia 30 er ikke en villa, men en bygningstype som normalt skulle stått i byggelinje mot gate, og oppleves som et avvik i strukturen.

Et avvik er også Huken 3A. Bygninger med brutt hjørne hører til på gatehjørne, men det har aldri ligget noen tverrgate på dette stedet.

Huken 3D er et forsamlingslokale. Bygningstypen avviker fra den øvrige strukturen i grunnflate og funksjon, men byggehøyden tilsvarer resterende bygninger. Slike funksjoner er vanlige å finne i tilknytning til historiske sentrumsområder, og er med å understreke nordsiden av kvartalet som en sentrumsstruktur.

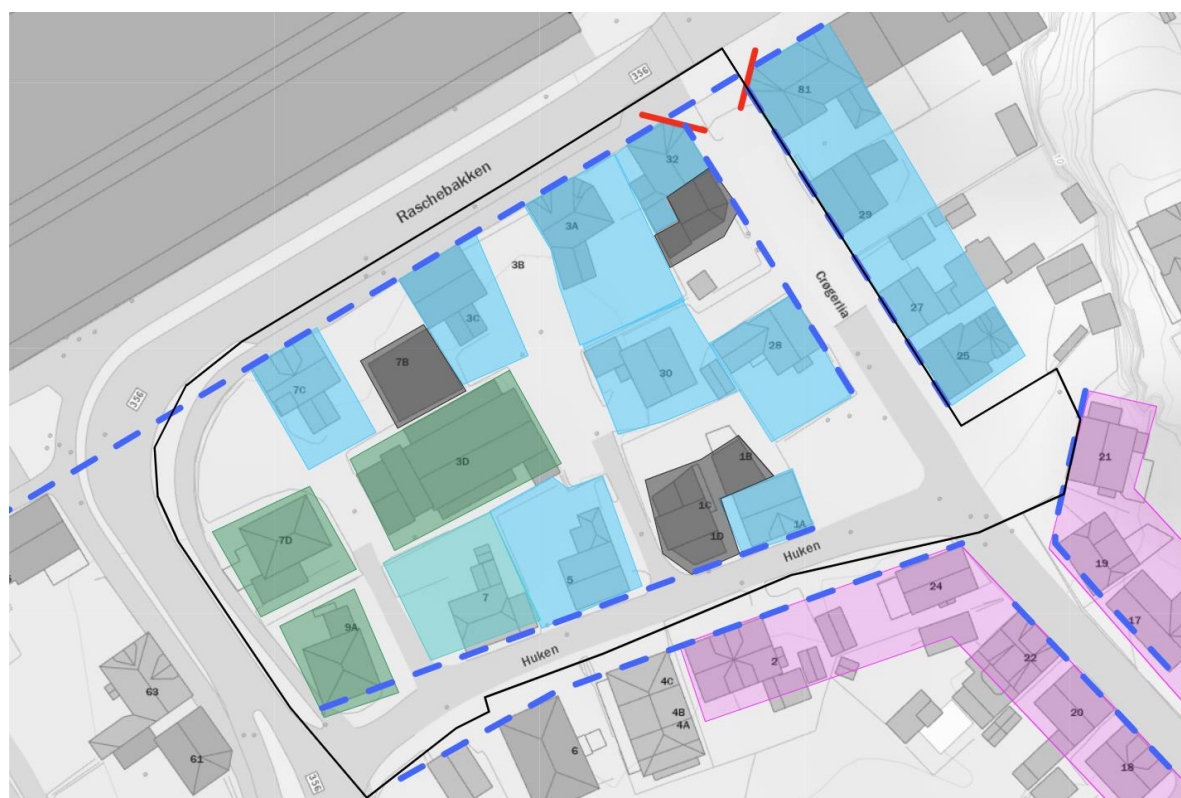
Figur 3-3 Bygningstil - Stiluttrykk og byggeperiode. Rosa = sveitserstil og empire, bebyggelse oppført før 1900. Blå = Jugendstil, oppført før 1910. Turkis = overgang mellom jugendstil og funksistil, trolig oppført 1920-tall eller tidlig 1930-tall. Grønn = funksistil, oppført 1930-tall til 1950-tall. Byggelinje mot gateløp markert med blå stiplede linjer.

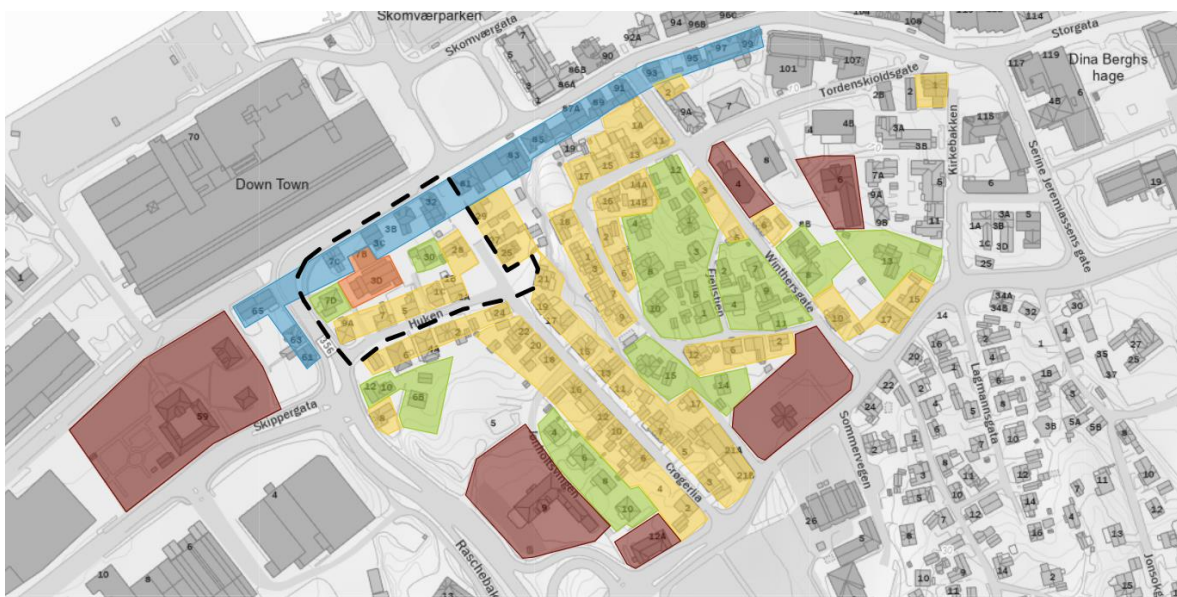
Figur 4-2 Bygningsstruktur innenfor hensynssonen. Blå = sentrumsstruktur, gul = småhusbebyggelse i byggelinje mot gate, grønn = enebolig/villa, brun = monumentalbygg, oransje = forsamlingslokale. Planområdet inngår i en samlet bygningsstruktur med verneverdige bygninger.

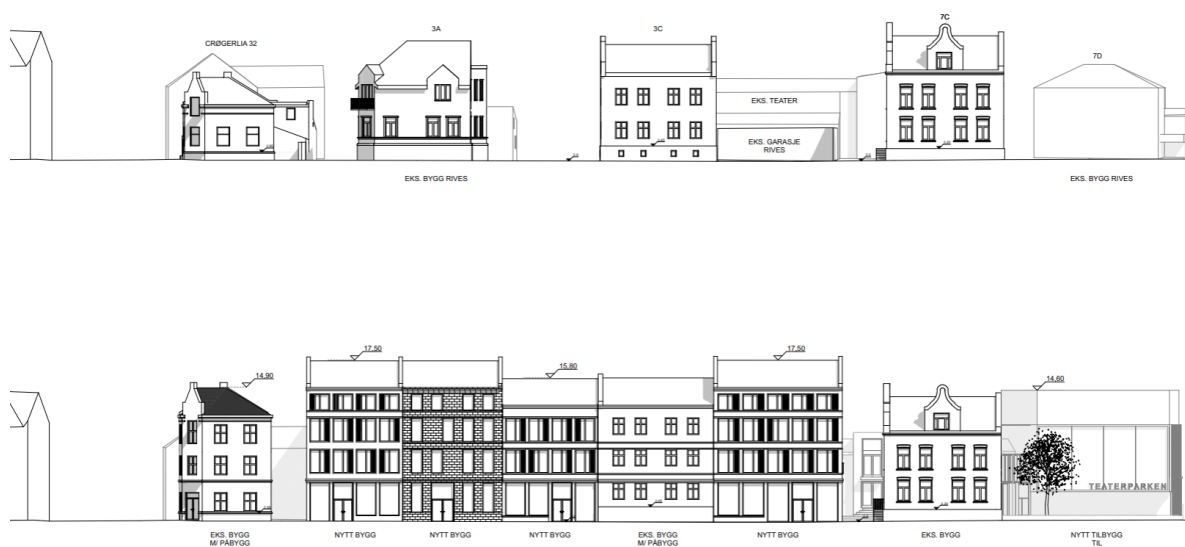
Figur 6-2 Ny bebyggelse gir en sammenhengende fasaderekken mot gaten. Dette gjør at strukturen kompletteres.

Gesimshøyden varierer langs gaten. Dette er et karakteristisk trekk i den historiske sentrumsstrukturen som også videreføres planen. Byggehøyden er stor i forhold til eksisterende hjørnebygning, og dersom denne ikke blir påbygget i høyden kunne man med fordel ha lagt det laveste av byggene i rekka på den første tomte, istedenfor lenger vest langs gateløpet.

Bebyggelsen er delt opp langs gaten slik at fasadene skifter, dette er et karakertrekk ved historiske bystrukturer som er videreført i planen. Bredden på byggene er godt tilpasset en historisk struktur. Fasadeutformingen som er vist avviker imidlertid fra de verneverdige byggene i kvartalet.

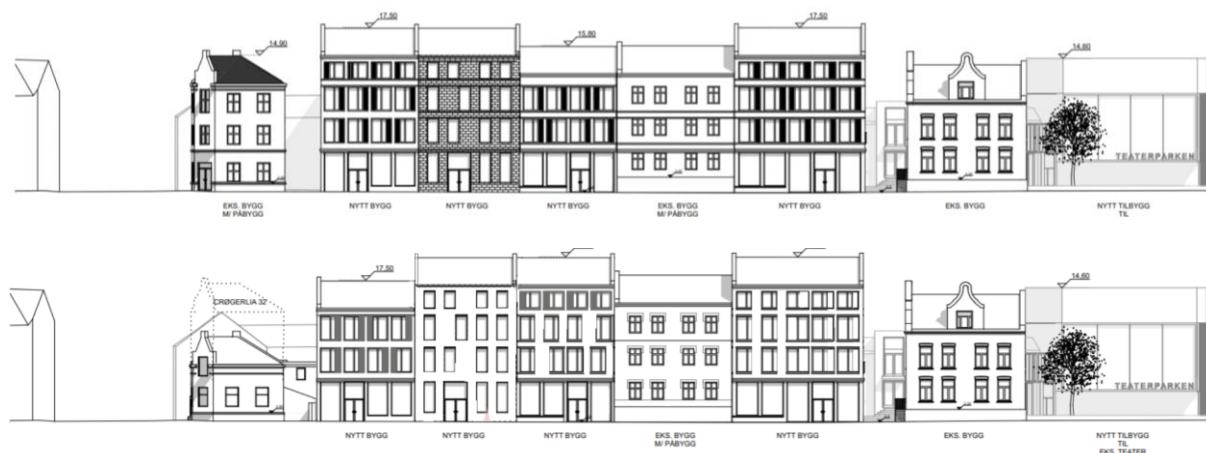
Figur 6-3 Prinsipper for tilpassing (opprinnelig utforming øverst). Huken 3A vist med 3 etasjer som tilpasning mot Crøgerlia 32. Denne høydeforskjellen finner man også i historiske strukturer, og gjør at det ikke er så stor kontrast/så brutalt møte så inntil Crøgerlia 32 påbygges. Fasadene er vist med et roligere uttrykk, uten sterke horisontale bånd. Historiske bygg som påbygges har fasadeutforming som følger historiske prinsipper. Kilde: Feste Landskap og arkitektur. Justeringer av illustrasjon av utreder.

Den laveste (3 etg) av de nye byggene i rekka mot nord bør plasseres på Huken 3A, slik at bebyggelsen tilpasses dagens bygg på Crøgerlia 32.

Arkitekturen på nye bygg mot nord bør i større grad tilpasses den historiske bebyggelsen når det gjelder fasadeutforming. Det er tålegrense for moderne arkitektur, men for å oppnå en vellykket tilpasning er det viktig at den moderne arkitekturen benytter virkemidler fra den historiske arkitekturen. Viktig her er å få til et rolig fasadeuttrykk i fasadematerial og fargesammensetning. Når det gjelder fargesetting bør det tenkes helhet, samspill og variasjon langs gateløpet, ikke repetisjon.

Sterke eller repetitive horisontale markeringer i fasade bør unngås. Horisontale bånd som går over flere bygg, bør unngås.
