Dato: 08.09.2022  
Dokumentnr: 116389n1\_revA  
Prosjekt: 113877  
Utarbeidet av: Noah Ukbu Tezare  
Kontrollert av: Jon Adersen Gulbrandsen

## **Porsgrunn. Smedgata33, områdestabilitet**

### **Notat områdestabilitet**

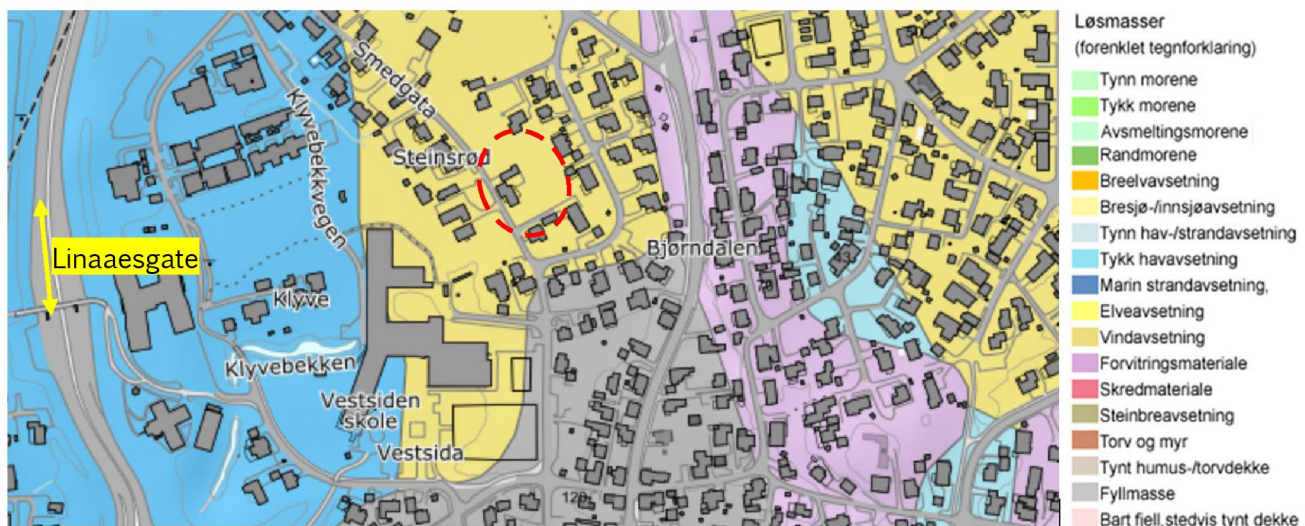
Figur 2: Kvartærgeologisk kart hentet fra NGU sine nettsider. Planområdet ligger innenfor omrisset område.

Kartet gir en indikasjon på forventede avsetninger i de øverste lagene og klassifiserer massene innenfor planområdet som «Elveavsetning». Nærliggende områder er beskrevet som «Forvittringsmateriale» i øst, «Fyllmasser» i sør, samt «tykk havavsetning» vest for planområdet.

Elveavsetninger er erfaringsvis dominert av løsmasser som sand og grus. Elveavsetninger kan ligge ofte ligge over eldre marine avsetninger. Havavsetninger består erfaringsmessig av finkornige materialer som leire/silt og kan omfatte sprøbruddmaterialer/kvikkleire. Forvittringsmaterialer er løsmasser dannet på stedet ved fysisk eller kjemisk nedbryting av berggrunnen med gradvis overgang til underliggende fast fjell.

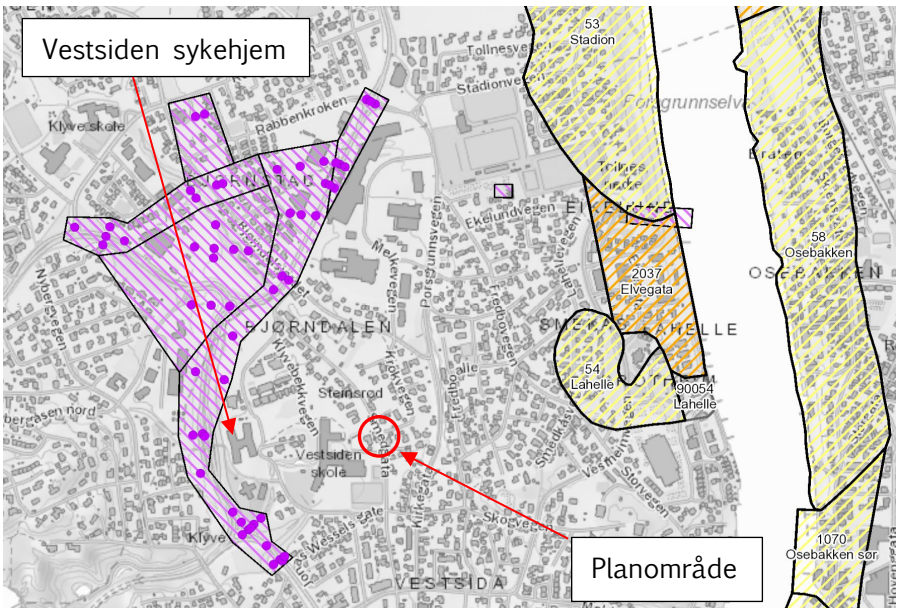
Punkt	Overskrift i NVE veileder 1/2019	Vurdering
Del 1: Aktsomhetsområder	1	Undersøk om det finnes registrerte faresoner (kvikkleiresoner) i området	<p>Iht. NVE Atlas ligger ikke planområdet innenfor en kartlagt faresone for kvikkleireskred.</p> <p>Figuren under viser utklipp av fra NVE Atlas. Planområdet er lokalisert innenfor rød markering.</p>

<p>Langs Porsgrunnselva er det registrert flere faresoner. Imidlertid er det flere fjellrygger mellom planområdet og faresonene.</p> <p>Statens Vegvesen har registrert sonderinger med mulig sprøbruddmaterialer i grunnen vest for området (lilla markering).</p>

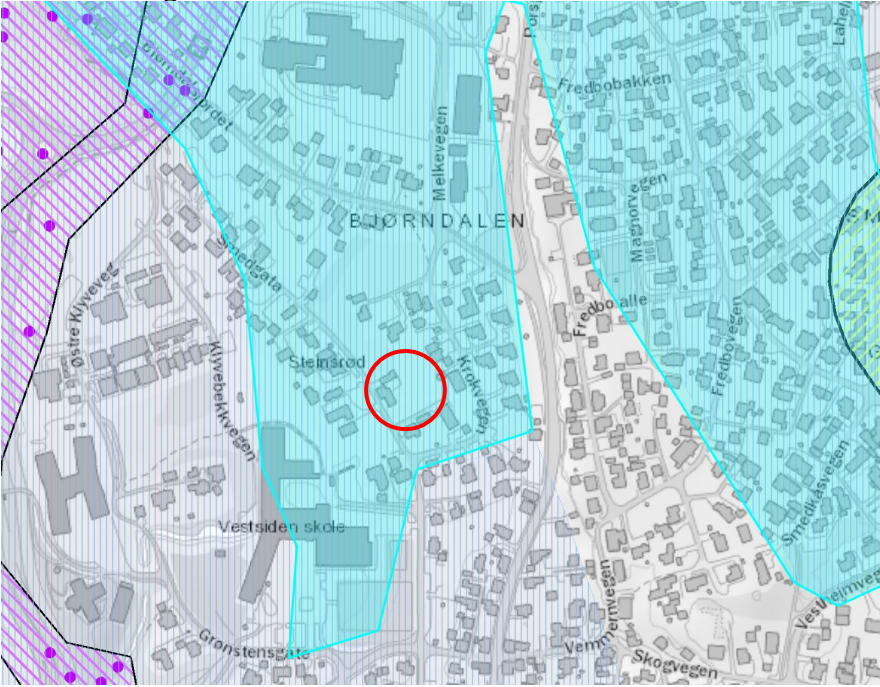
Punkt	Overskrift i NVE veileder 1/2019	Vurdering
	2	Avgrens områder med mulig marin leire	<p>Ifølge NVE Atlas er det stor sannsynlighet for marin leire i planområdet.</p> <p>Utklipp er vist på figuren under. Planområdet er lokalisert innenfor rød markering.</p>

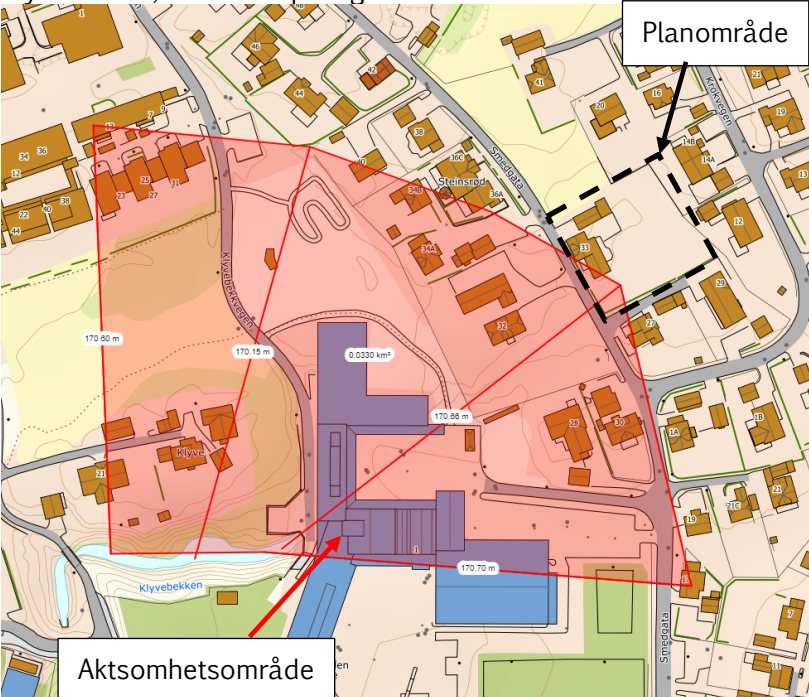
3	Avgrens områder med terreng som kan være utsatt for områdekred	<p>En liten del av planområdet befinner seg innenfor et aktsomhetsområde for områdekred, med utstrekning 20xH fra Klyvebekken, som vist på figuren under.</p>

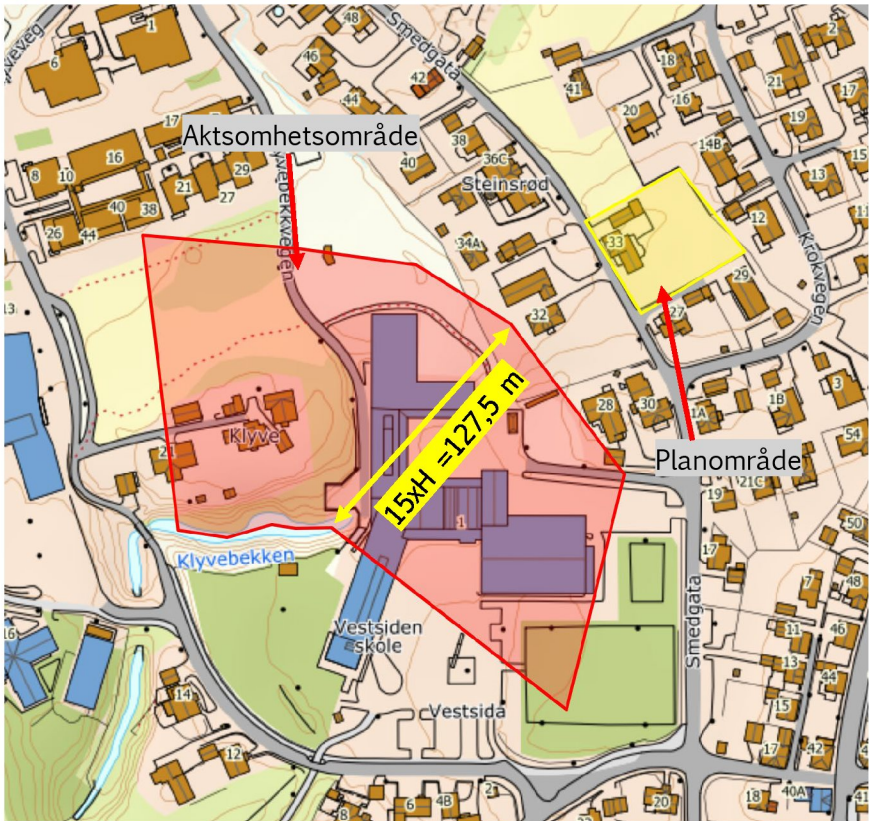
Punkt	Overskrift i NVE veileder 1/2019	Vurdering
4	Bestem tiltakskategori	Planlagt bebyggelse plasseres i tiltakskategori K4.
5	Gjennomgang av grunnlag – identifikasjon av kritiske skråninger og mulig løсне- og utløpsområder	<p>Lokalt langs Klyvebekken er skråningshøyden ca. 7,5 m. Bunnen av bekken vurderes å ligge inntil 1 m under normalvannstand. Dette gir en total skråningshøyde på ca. 8,5 m (H).</p> <p>Iht. NVE's veileder er det lagt til grunn at et mulig løснеområde kan avgrenses med terreng som kan inngå i et løснеområde med utstrekning <math>15 \times H</math> målt fra bunnen av bekken.</p> <p>Regnet fra bunnen av Klyvebekken gir dette et mulig løснеområde på <math>15 \times 8,5 = 127,5</math> m, som skissert på figuren nedenfor.</p>

<p>Aktuelt planområde ligger utenfor et mulig løснеområde.</p> <p>Planområdet ligger heller ikke i et mulig utløpsområde fra skred i høyreliggende terreng.</p> <p>På bakgrunn av terrengkriterier er det ikke fare for at områdeskred kan true planområdet.</p> <p>Det er ikke behov for videre utredning iht. prosedyren.</p>

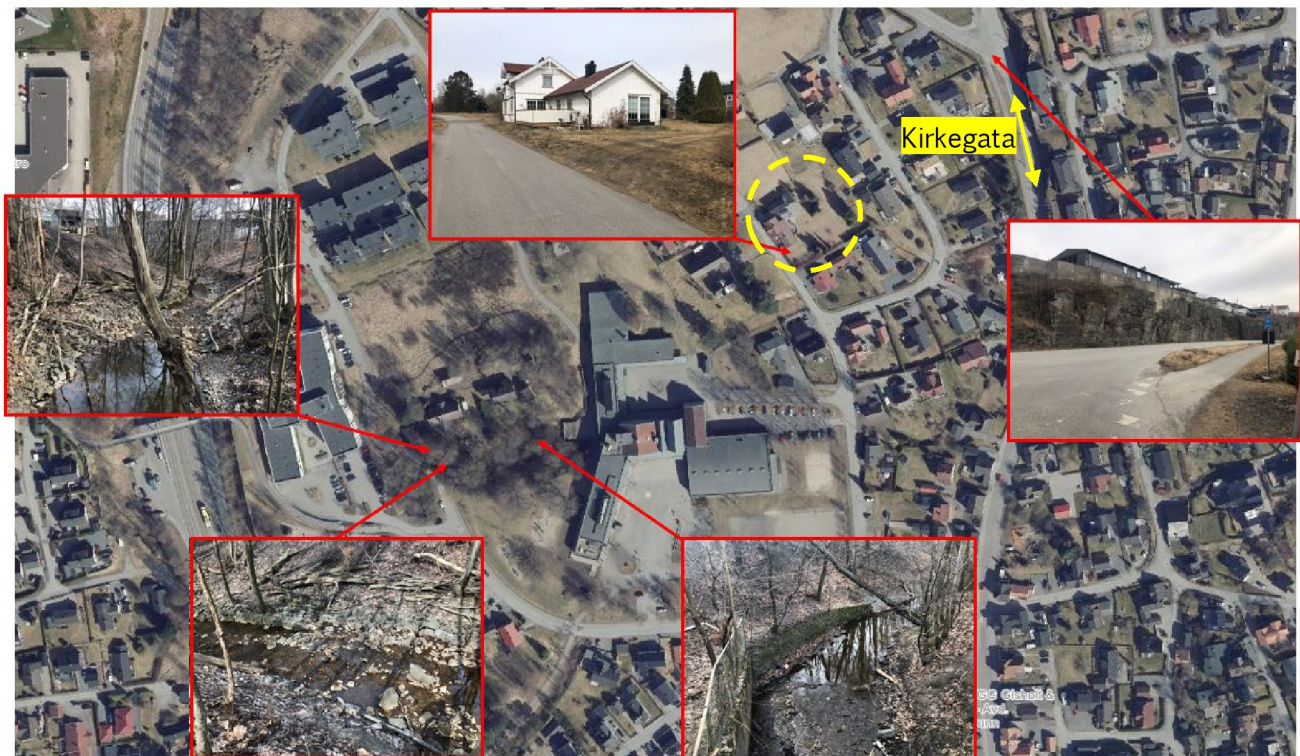
Befaring omkring planområdet og Klyvebekken ble gjennomført den 12. april 2022. Det ble ikke registrert aktiv erosjon som må forhindres langs Klyvebekken. Bilder fra befaring viser videre blottlagt fjell langs Kirkegata og Porsgrunnsvegen.

Figur 3: Bilder fra befaring den 12.04.2022. Planområdet er lokalisert innenfor gul markering.
