# GEOTEKNISK RAPPORT

Vurdering av områdestabilitet inkl. dokumentasjon  
av geotekniske data

Fiskebasaren Brevik, 81/134 Porsgrunn  
kommune

50571-01-R

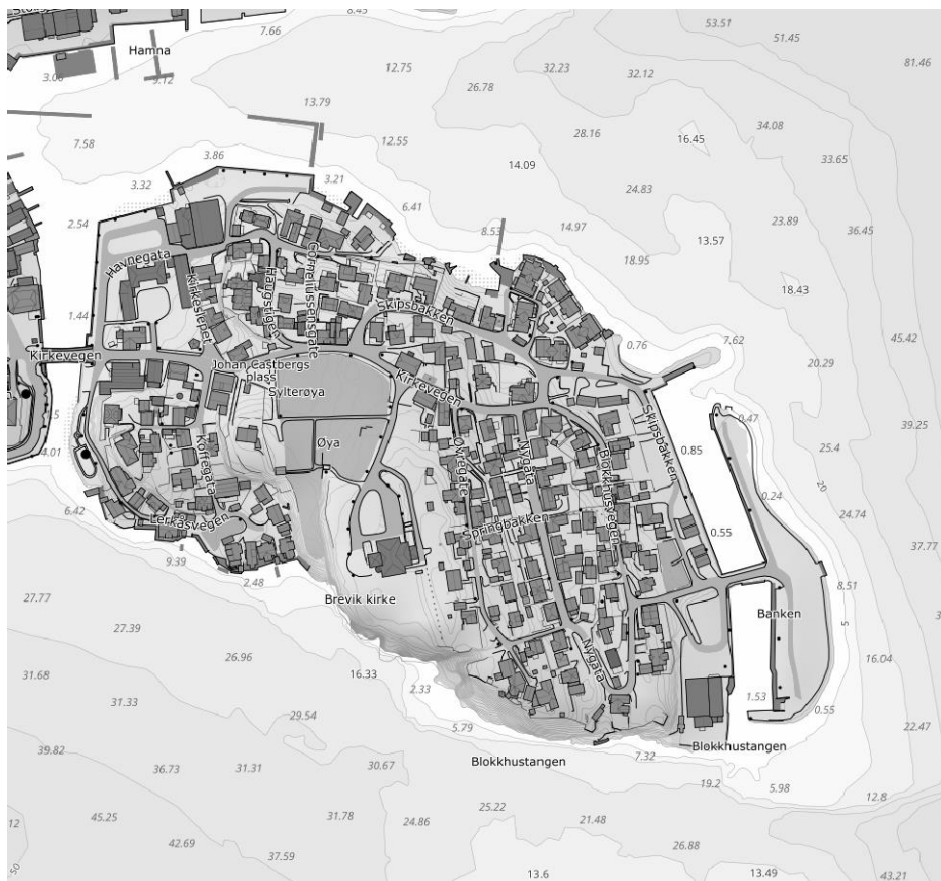
Figur 2: Sjøkart som viser fall på havbunn rundt Sylterøya (kilde: Hoydedata.no)

Terreng på Sylterøya ligger på ml. +1 og +21 moh. Topografien er preget av brattere lokale bergskråninger/berg i dagen og generelt grunt liggende bergoverflate både midt på øya og i strandsonen i sør, se også figur 3. Områdene i nordvest der tiltaksområdet befinner seg og i øst består av fyllmasser, evt. over stedlige løsmasser, og berggrunn. I vannkanten er fyllmassene sikret med kaianlegg av stein/betong. Havbunnen har helning på ca. 1:1 til 1:5, se figur 2.

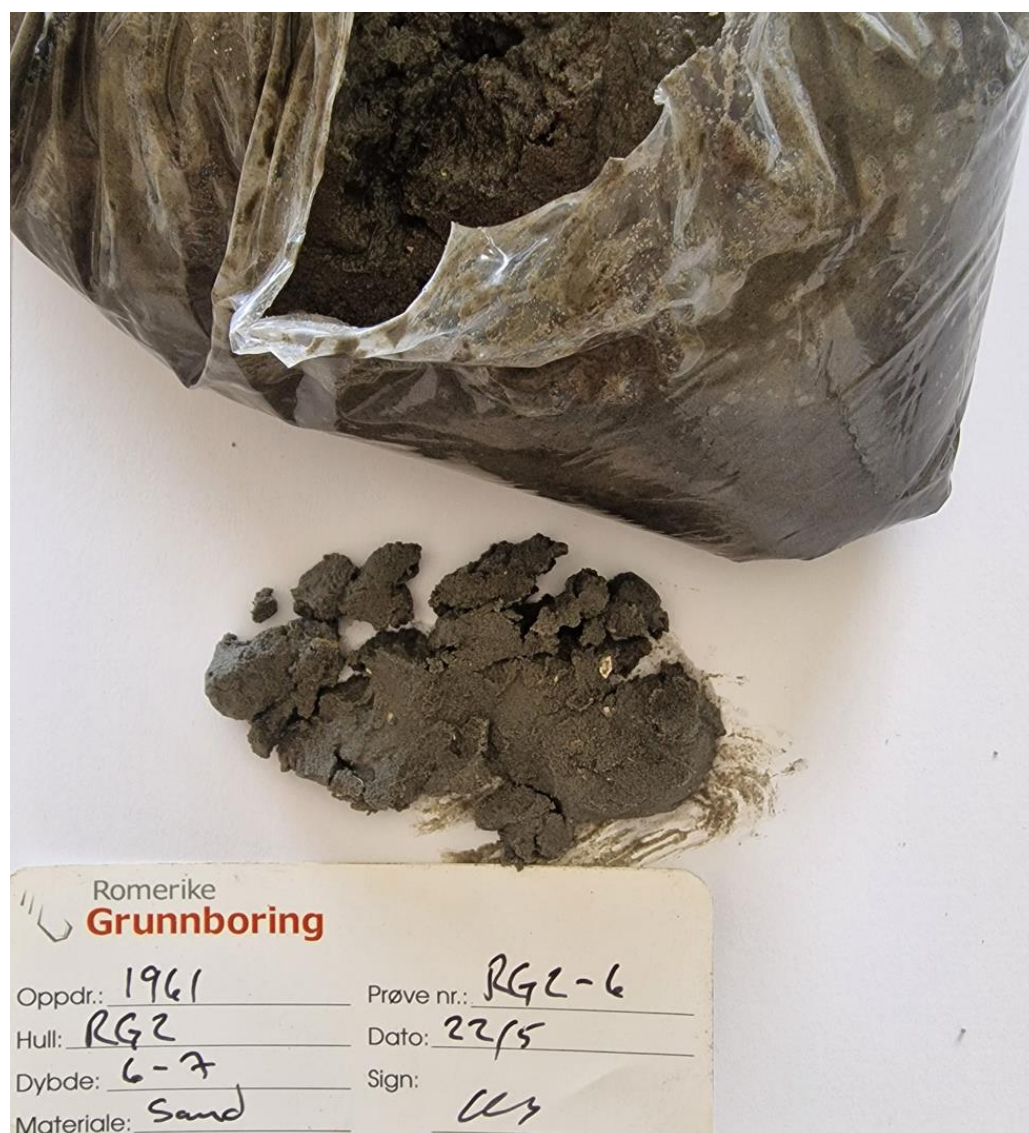
Figur 5: Bilde av poseprøven som ble tatt opp fra dybder ml. 6 og 7m. Løsmassene består av sandmasser

Det ble etter kundens ønske ikke utført laboratorieanalyser på jordprøvene som ble tatt opp i borpunkt RG2. Det ble utført en visuell vurdering av massene av undertegnende. Samtlige prøver klassifiseres som mer eller mindre rene sandmasser med noe silt-/finstoffandel.

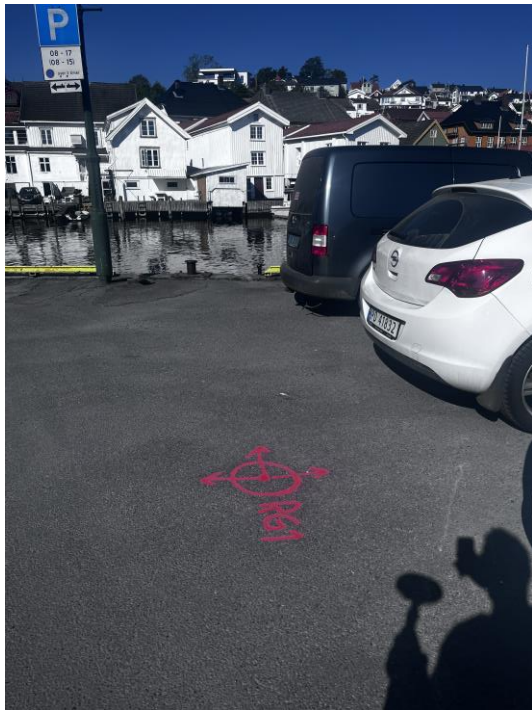
Borpunkt RG1 - sett mot vest

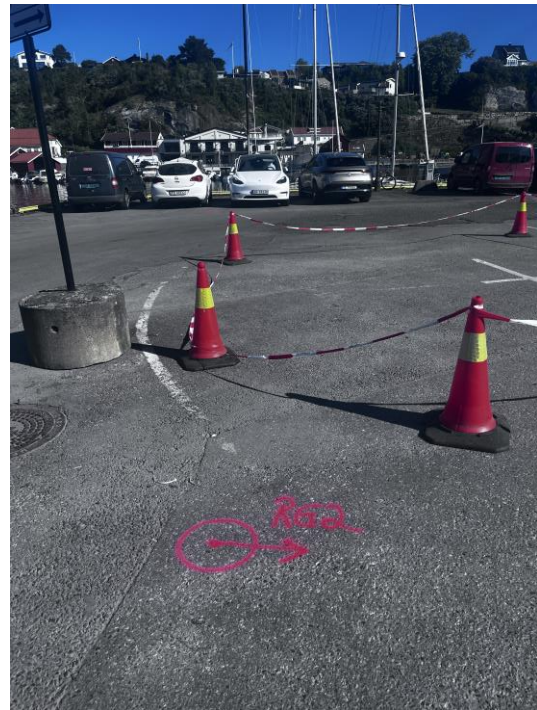
Borpunkt RG2 - sett mot nord

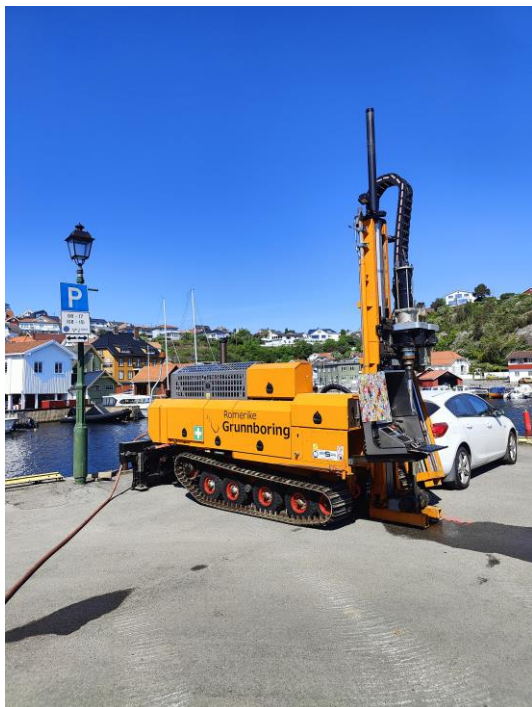
Borpunkt RG1 under boring - sett mot  
nordvest
