# Drangedalsvegen 102-116, Miljørådgivning

Fase 1 – Innledende miljøgeologisk vurdering

DATO / REVISJON: 13. mai 2024 / 00

DOKUMENTKODE: 10258348-01-RIGm-RAP-001

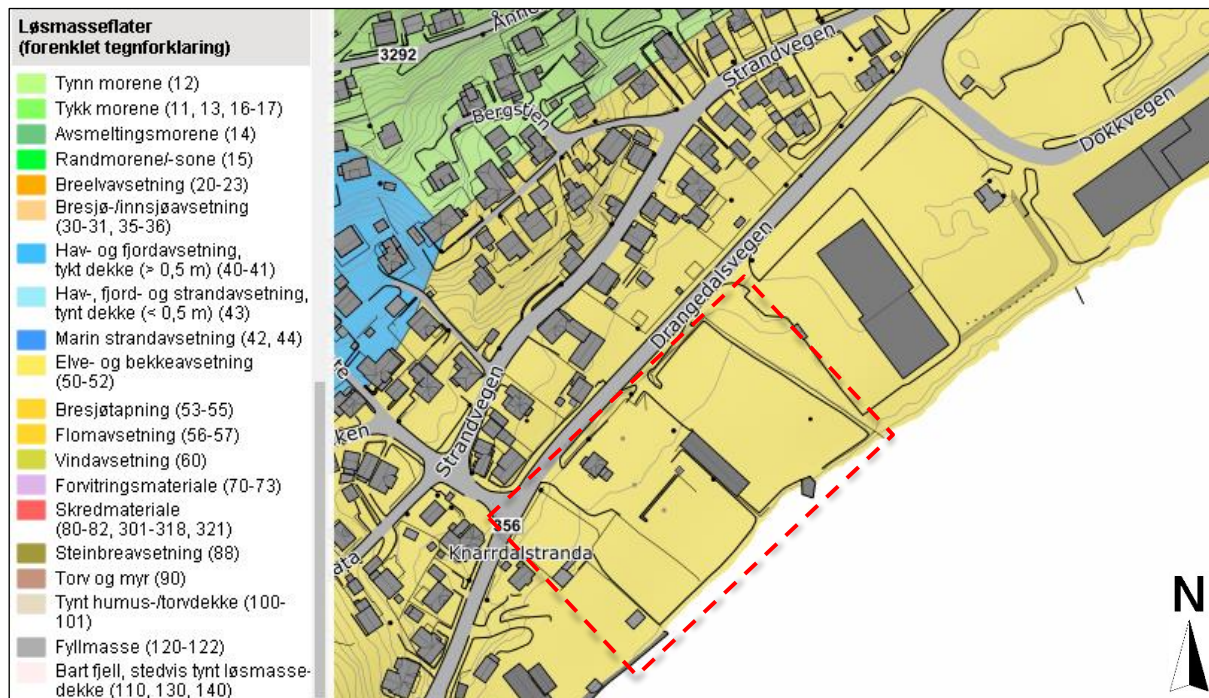
Figur 3 Kvartærgeologisk kart hvor planområdet befinner seg innenfor rødstiplet. Tegnforklaring fremkommer i tabell til venstre. (Kartkilde: <https://geo.ngu.no/kart>)

Figur 3 viser et utsnitt av kvartærgeologisk kart for det aktuelle området hentet fra Nasjonal løsmassedatabase (NGU). Kartet viser at løsmassene i området opprinnelig består av elve- og bekkeavsetning (fluvial avsetning). Dette vil, ifølge NGU, si «materiale som er transportert og avsatt av elver og bekker. Sortert sand og grus dominerer, og partiklene er ofte godt rundet. Avsetningene kan ha meget varierende mektigheter». Multiconsult kjenner ikke til mektigheten på løsmasseavsetningen innenfor planområdet.

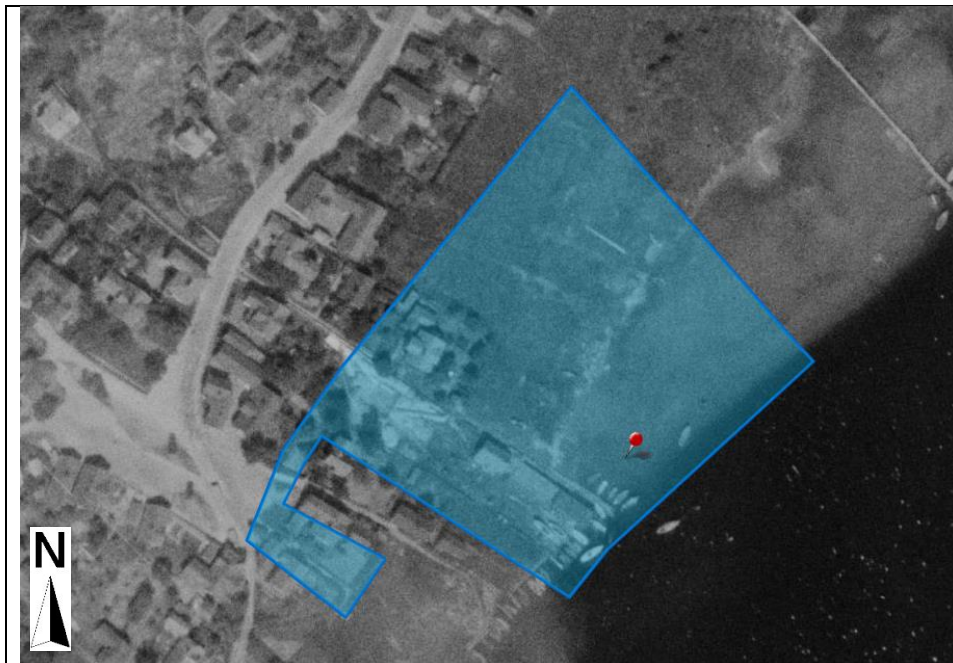
Flyfoto fra 1947 hvor man kan observere en høyere strandlinje enn dagens situasjon, samt en spredt bebyggelse og brygge for småbåter.

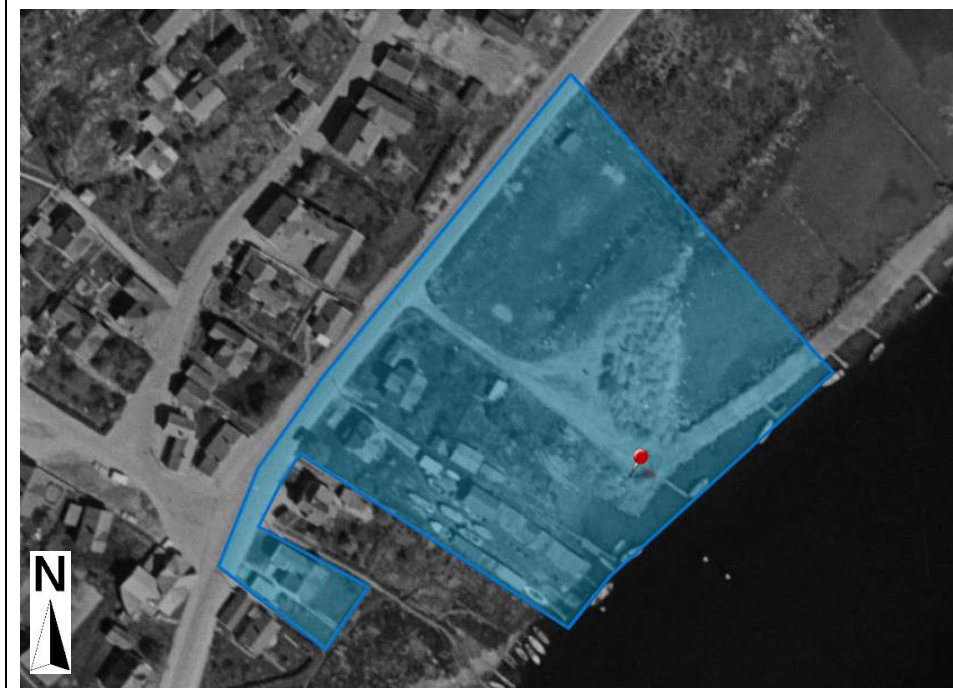
Flyfoto fra 1965 hvor man kan observere at strandlinjen er endret. Området mot elva er fylt ut og det kan se ut til at det først er bygget en kaifront, for deretter å fylle bakenforliggende strandsone med fyllmasser. Man kan også observere at deler av området benyttes til mellomlagring av masser. Videre kan det, i den sørlige delen, se ut til at deler av det utfylte området benyttes til båtopplagring. I den forbindelse vil det, erfaringsmessig da også, ha foregått noe form for vedlikehold (mindre reparasjoner og pussing/behandling) av disse småbåtene. Det har også kommet opp noen flere bygninger.

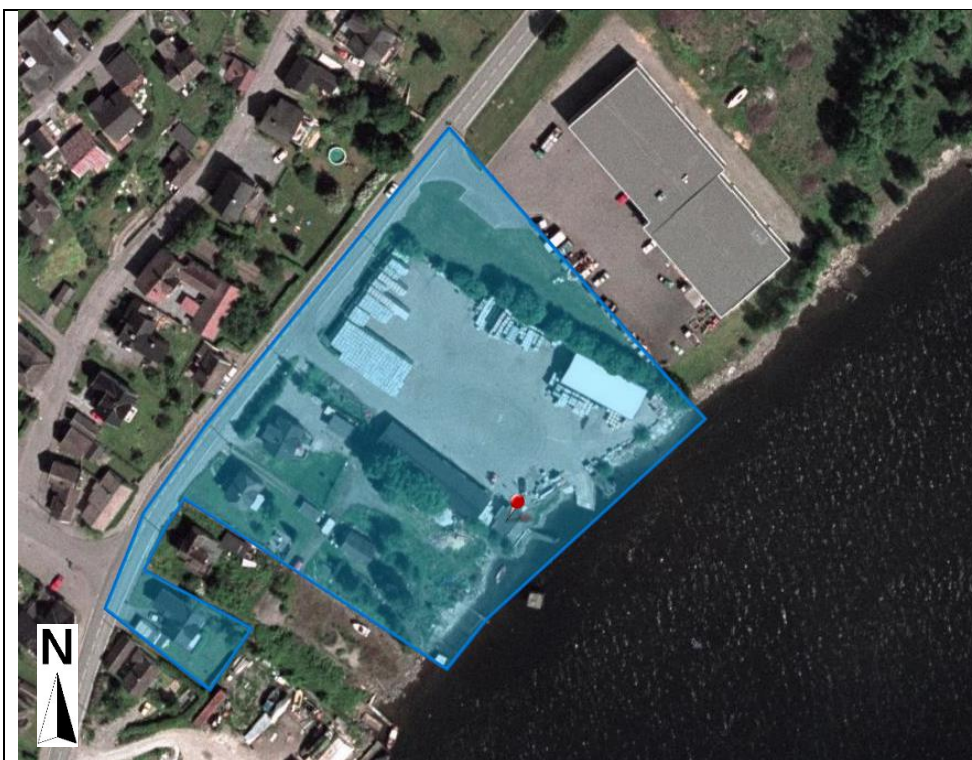
Flyfoto fra 2002 viser en betydelig endring i bruk. Området fremstår som hovedsakelig benyttet til næringsformål (lagring av utstyr og maskiner), samt noe bebyggelse (trolig bolig og lager/verksted-formål)

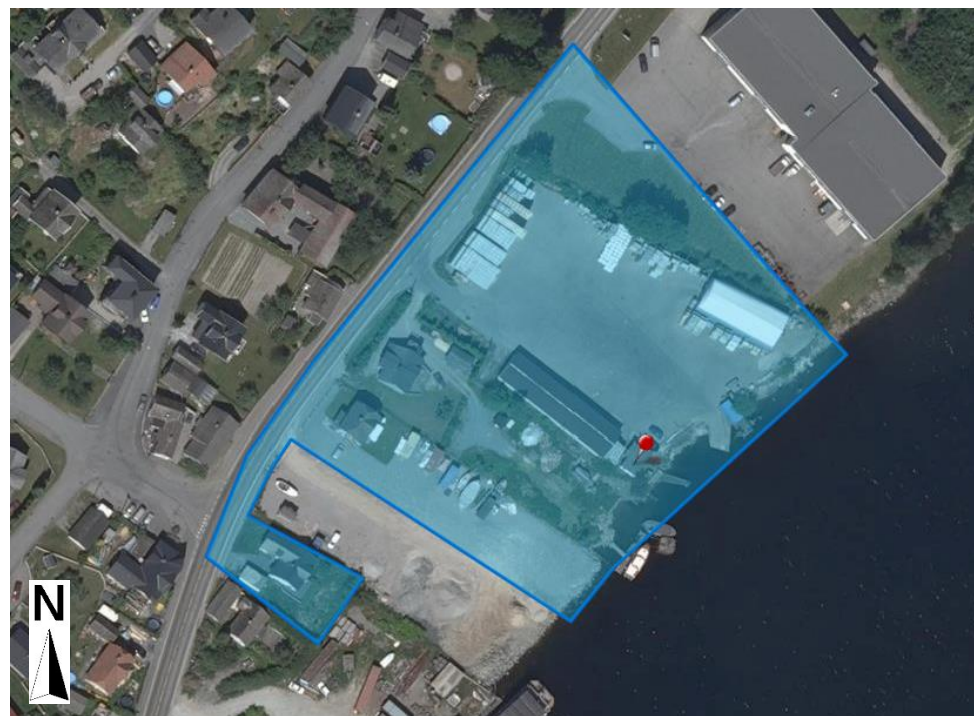
Flyfoto fra 2007 viser en reduksjon i grøntarealer og økte arealer til lagring av maskiner og utstyr. Vi ser også at det er etablert en ny sjøfront mot Porsgrunnselva, noe som igjen betyr at området er fylt opp med masser av ukjent opprinnelse. Deler av disse massene er da fylt over det området hvor det tidligere har vært båtopplagring ref. flyfoto fra 1965.

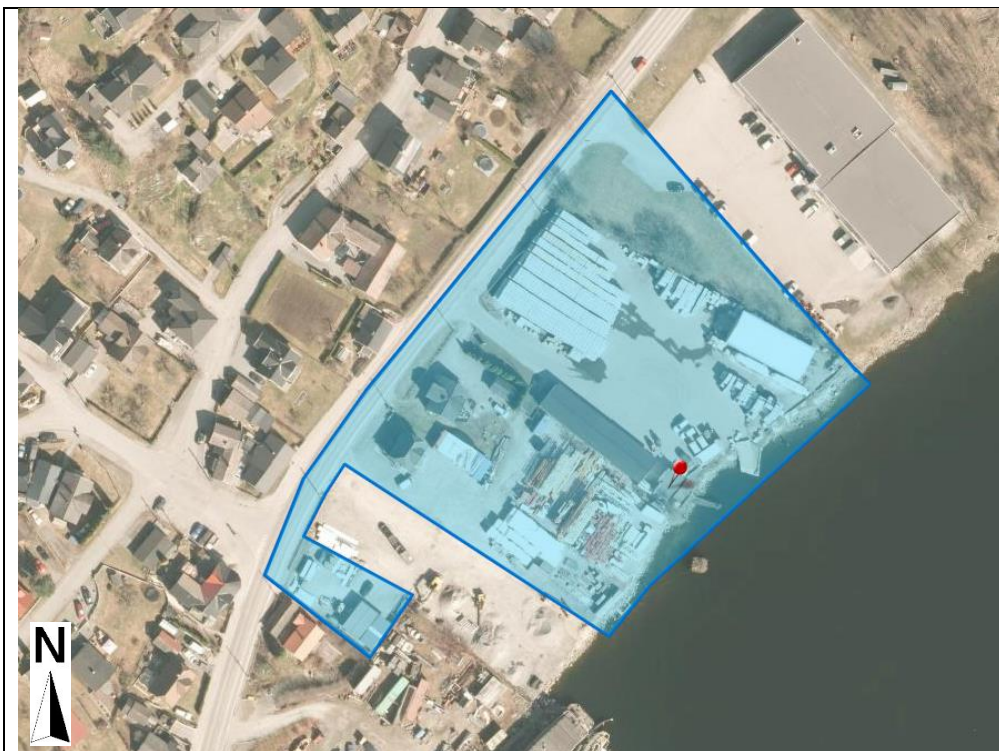
*Flyfoto fra 2011 viser en ytterligere reduksjon i grøntarealer og en økning av arealer i bruk til lagring av maskiner og utstyr.*

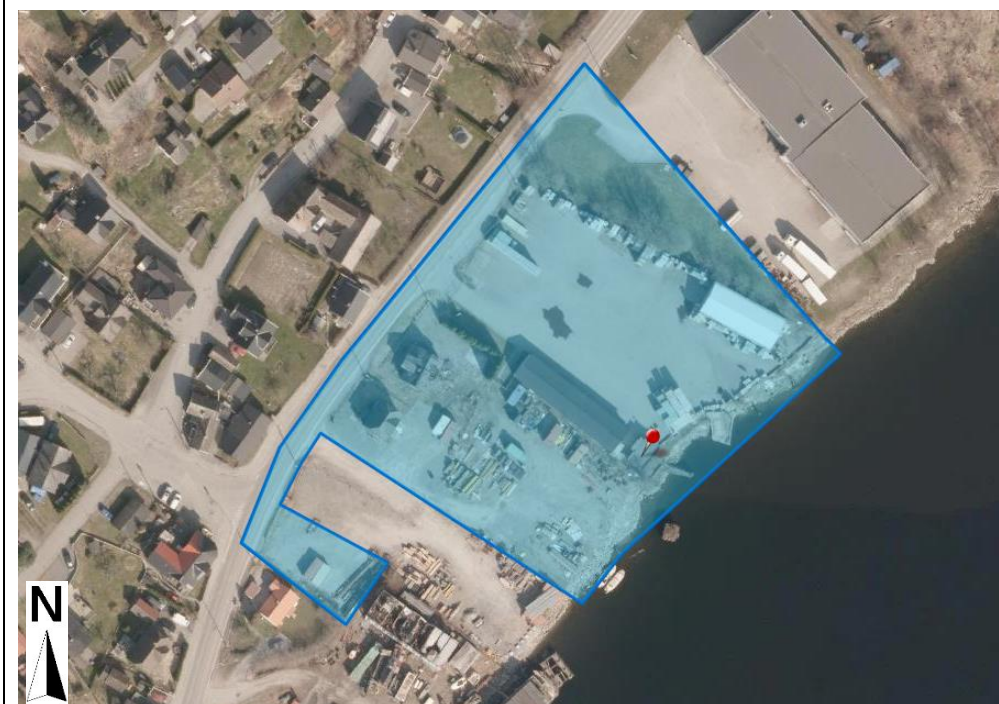
*Flyfoto fra 2014 viser bruk av området til lagring av maskiner og utstyr. Noe bygningsmasse er revet siden foregående flyfoto.*

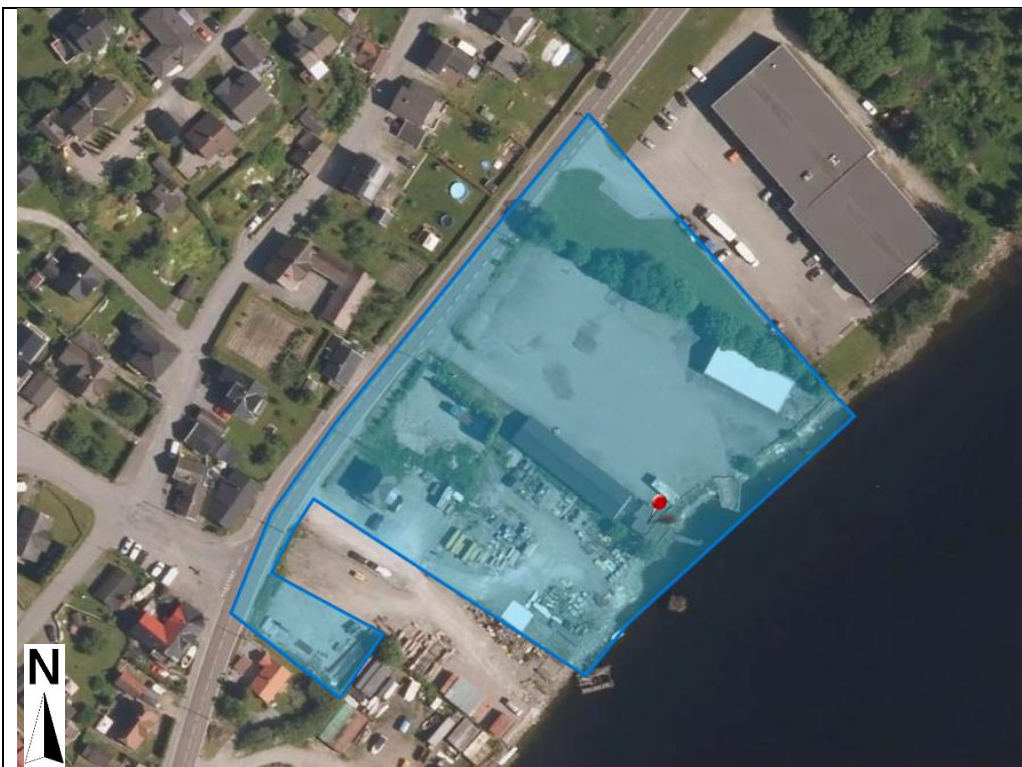
Flyfoto fra 2015 viser bruk av området til lagring av maskiner og utstyr. Noe bygningsmasse er revet siden foregående flyfoto.

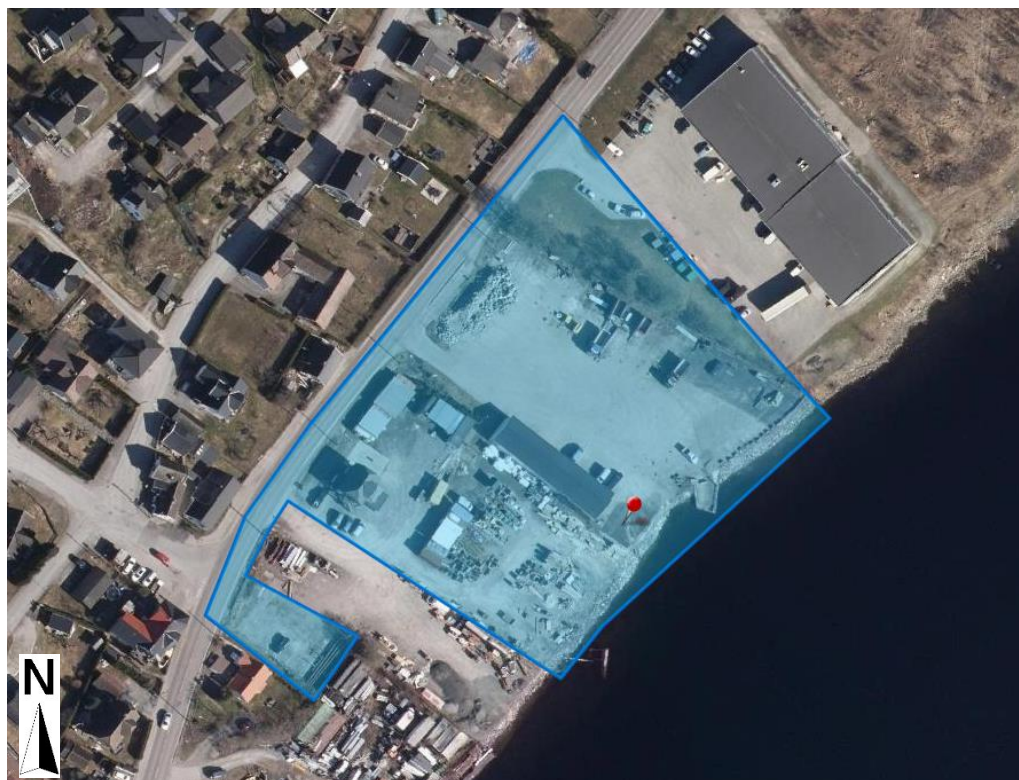
Flyfoto fra 2019 viser bruk av området til lagring av maskiner og utstyr. Noe bygningsmasse er etablert siden foregående flyfoto. Man kan også observere en haug med oppgravde eller tiltransporterte masser ved den nordlige avkjøringen fra Drangedalsvegen.

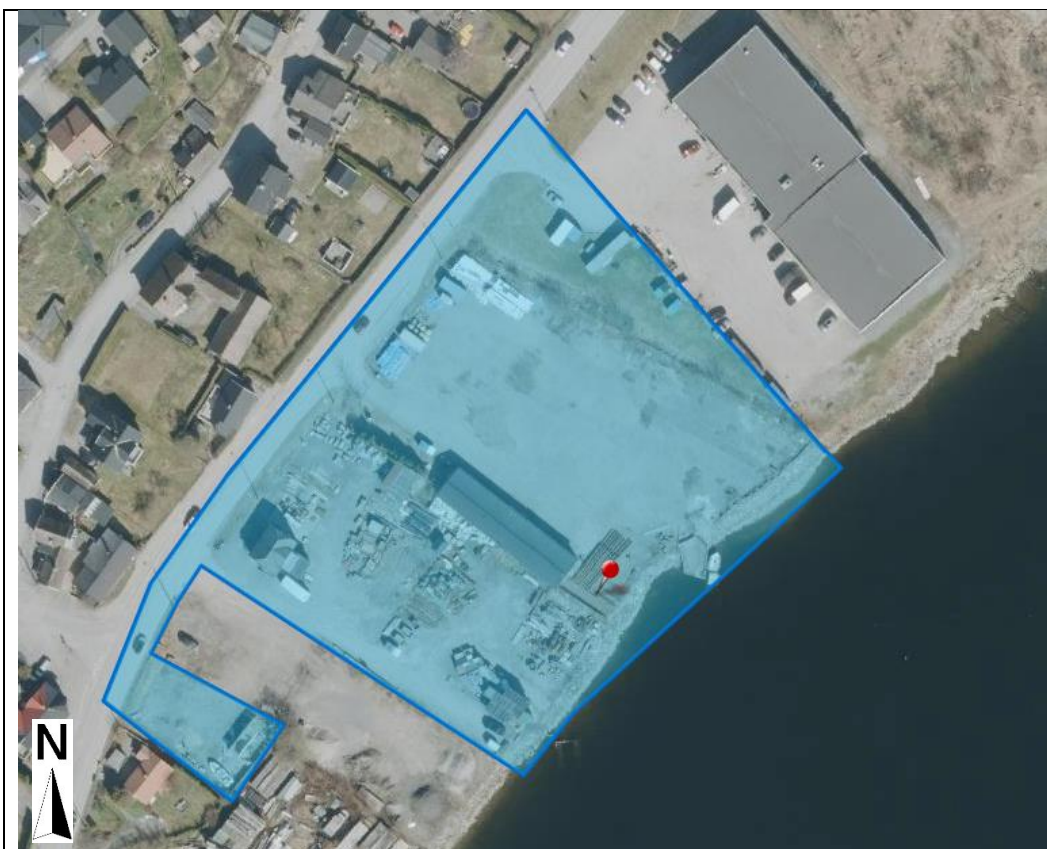
*Flyfoto fra 2023 representerer dagens situasjon på området med lagring av maskiner og utstyr, og hovedsakelige avrettede grå arealer og noe grøntareal.*
