Fra: Grunnteknikk AS

Dato: 13.08.2025  
Dokumentnr: 115344n1 rev. 3  
Prosjekt: 113280  
Utarbeidet av: Jon Adersen Gulbrandsen  
Kontrollert av: Stian Tovsen

## **Porsgrunn. Bergsbygda reguleringsplan Områdestabilitet**

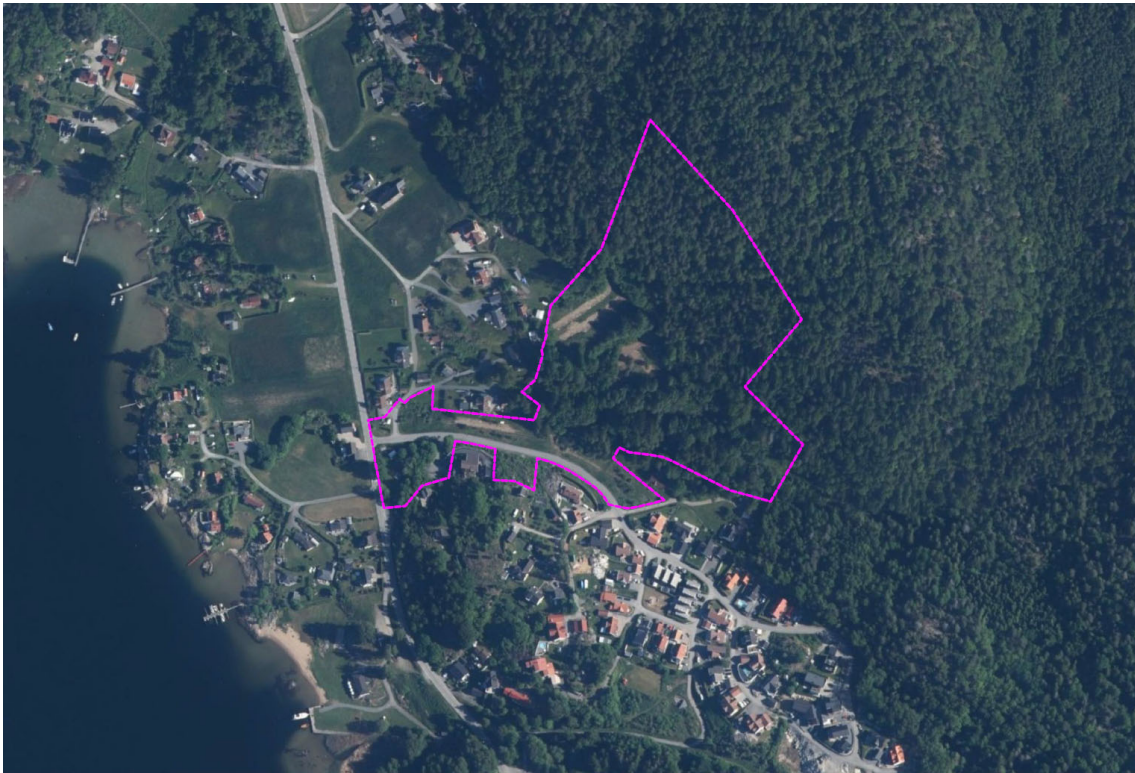
Figur 1. Satellittfoto med avmerking av planområdet.

Planområdet ligger i Bergsbygda i Porsgrunn, sørvest for Røraåsen og øst for Bergsbygdavegen. Området er preget av flere bekkeraviner som går i retning omtrent øst-vest og nordøst-sørvest. Generelt stiger terrenget fra Rørabakken og opp mot Røraåsen i nordøst, der grensen til utbyggingsområdet ligger omtrent i foten av fjellskråningene. Avgrensning av planområdet er vist på kartet i Figur 1.

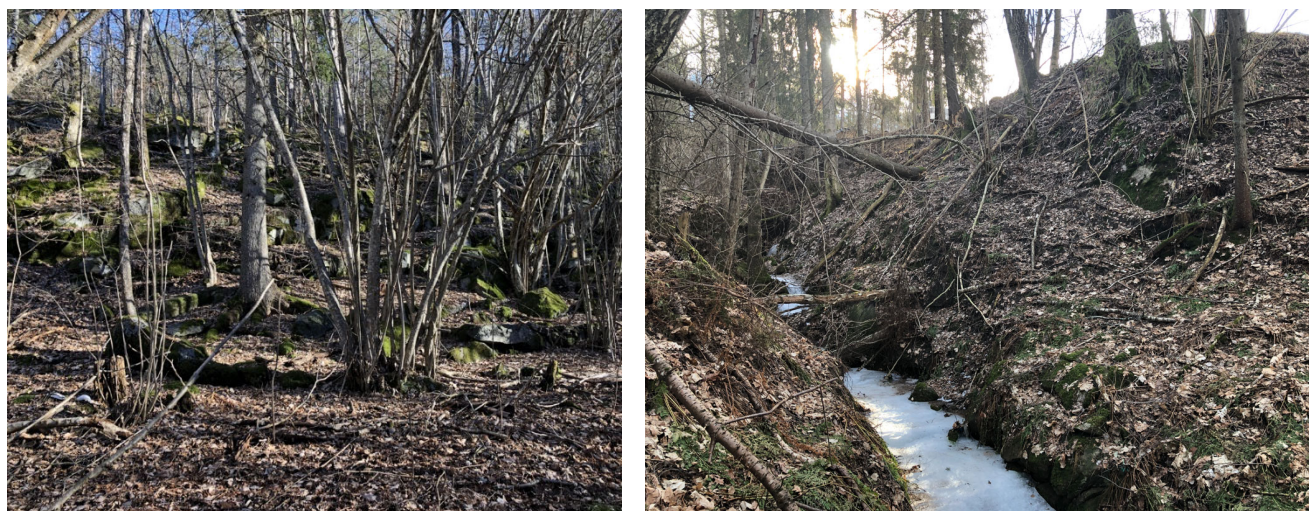
Figur 5. Foten av fjellskråningen nord for ravinen i øst (venstre) og bekken i ravinen (høyre).

Det er utført befaring på området ved to anledninger, 2.3.21 og 15.3.21. Det ble registrert fjell i dagen, og høydeforskjeller/erosjon i bekkeravinen ble vurdert. To bilder fra befaring er vist i Figur 5.

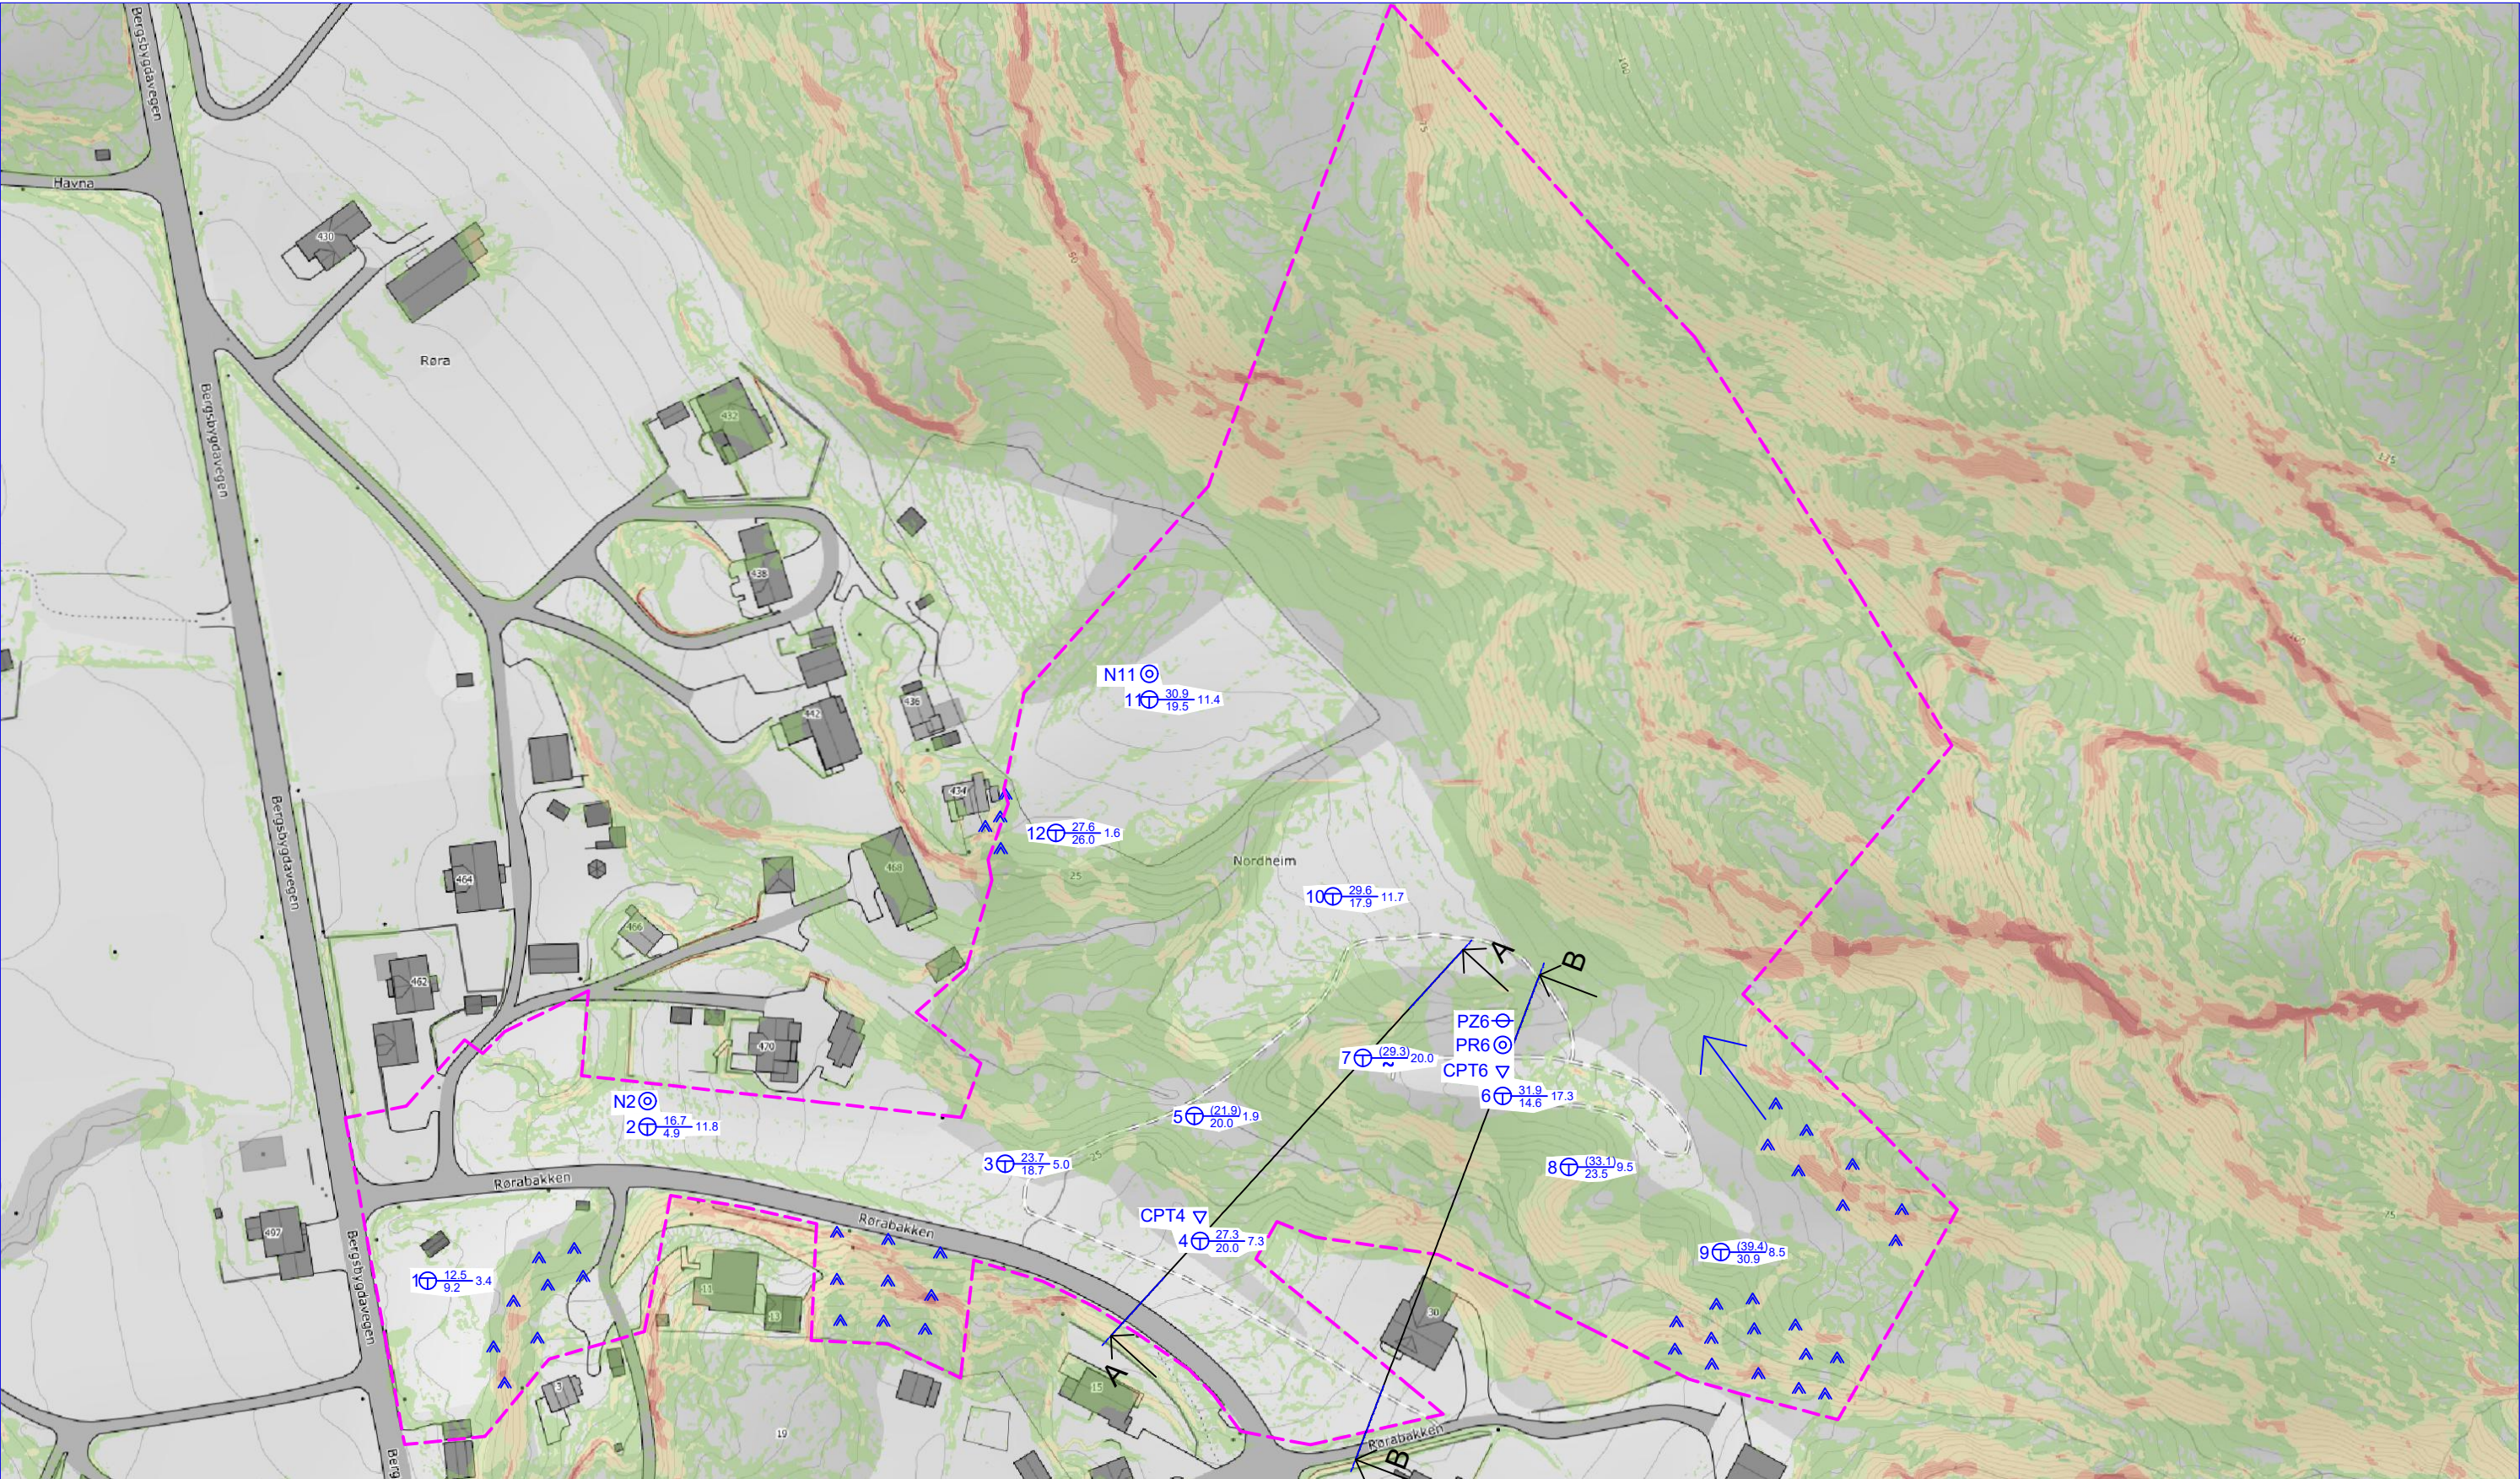
| Rev. | Beskrivelse | Dato | Tegn. | Kontr. |
|---|---|---|---|---|
| Borplan m. profiler | | Status<br>Tegning i rapport | | |

Kartgrunnlag: Digitalt kart fra <https://hoydedata.no/LaserInnsyn2/> (fargelagt etter terrenghelning)  
Koordinatsystem og høydesystem: UTM32V og NN2000

Figur 8 viser prinsipp for erosjonssikret motfylling i profil B-B (utvalgt kritisk profil for bekkeravinen i søndre/østre del av planområdet). En slik erosjonssikret motfylling vil ivareta stabiliteten på begge sider av bekkeravinen. Plassering av profil B-B er vist på figur 6, samt borplanen (tegning -2).
