# RAPPORT

Skien kommune

2017-12-11

## Skadebedömning av kajer för "Turveg langs elva" Porsgrunn

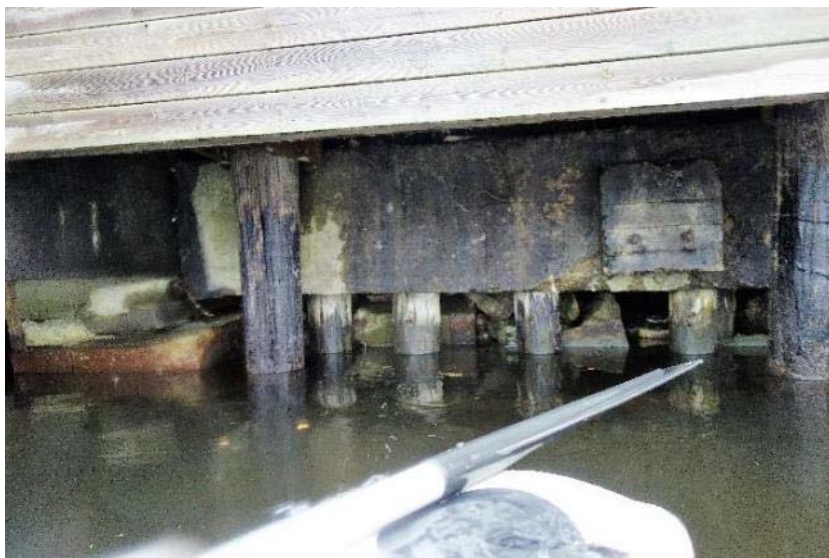
Kajdel 1-2 Norra har en frontbalk av betong, se *Figur 7*, vilken bärs upp av träpålar.

*Figur 7:* Frontbalk av betong.

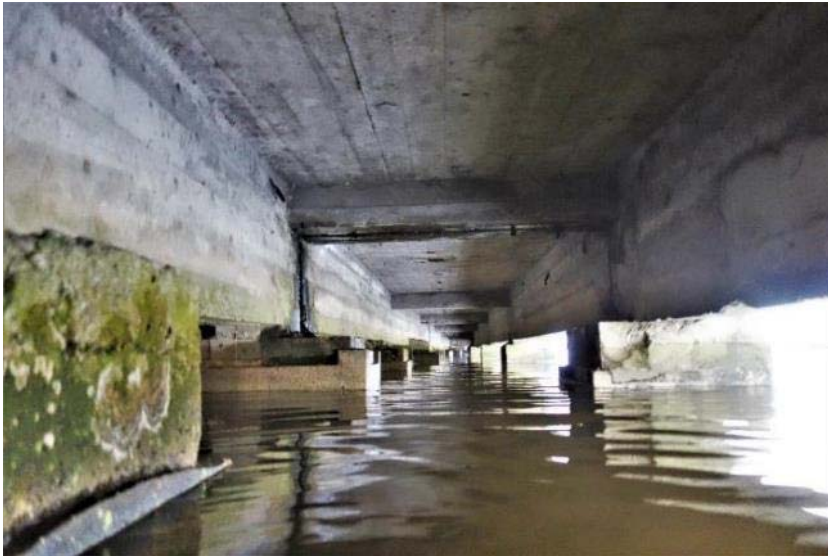
De två yttre balkarna bedöms vara fritt upplagda på betongpålarna och inte sammangjutna, se *Figur 11* och *Figur 12*.

*Figur 12:* Undersida kajdel 1-3. Yttre längsgående fack.

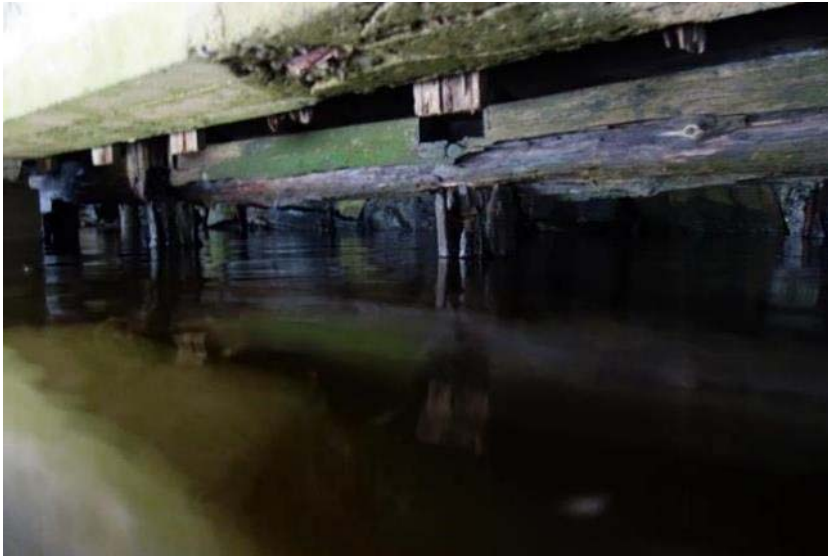
I *Figur 14* syns dels kvarvarande äldre kaj samt bakkantsmur som här består av stenblock.

*Figur 14:* Kvarlämnad form under inre fack samt bakkantsmur av sten.

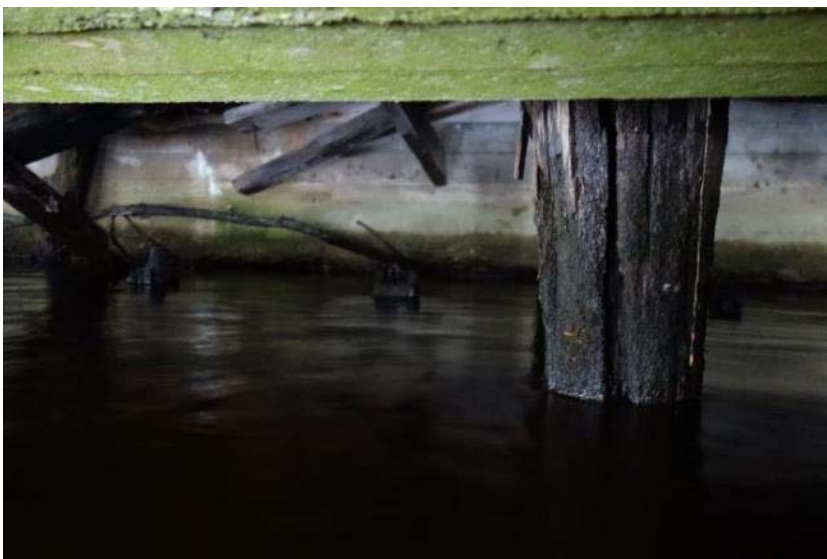
*Figur 19* redovisar bakkantsmur av betong. Både betong- och stenmur går ner i en stenbädd, så det går inte att se om det finns underliggande rustbädd eller pålar som bär upp mur. Dock syns det inga tecken på sättningar av bakkantsbalk, så det går att förmoda att status på underbyggnad är av godkänd karaktär.

*Figur 19:* Äldre overksamma pålar samt bakkantsmur av betong.

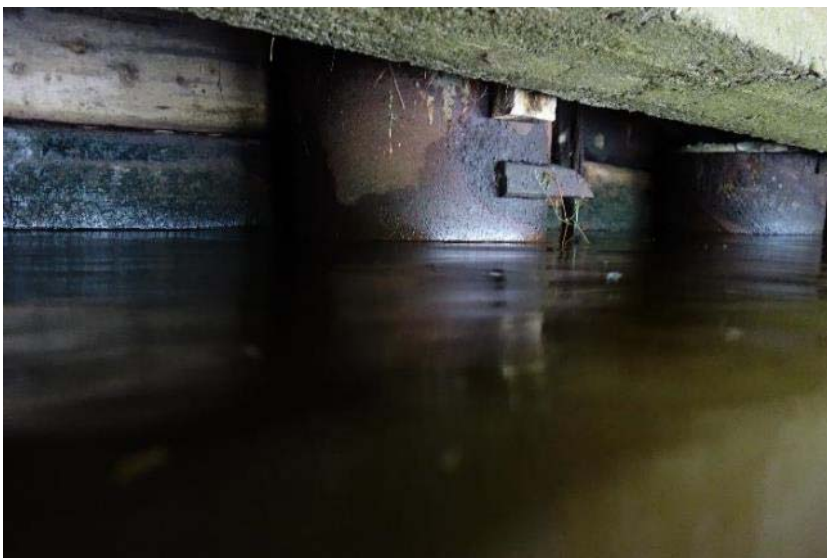
Den södra delen av kajdel 1-3 viker av något från den norra kajlinjen. Denna kajdel bärs upp av runda betongpålar med isskydd av stålplåt, se *Figur 21*.

*Figur 21:* Betongpålar med isskydd av stålplåt.

Längst söder ut på denna kajdel har trästock/plank brutits ned och saknas, vilket medfört att bakomliggande massor har spolats ur.

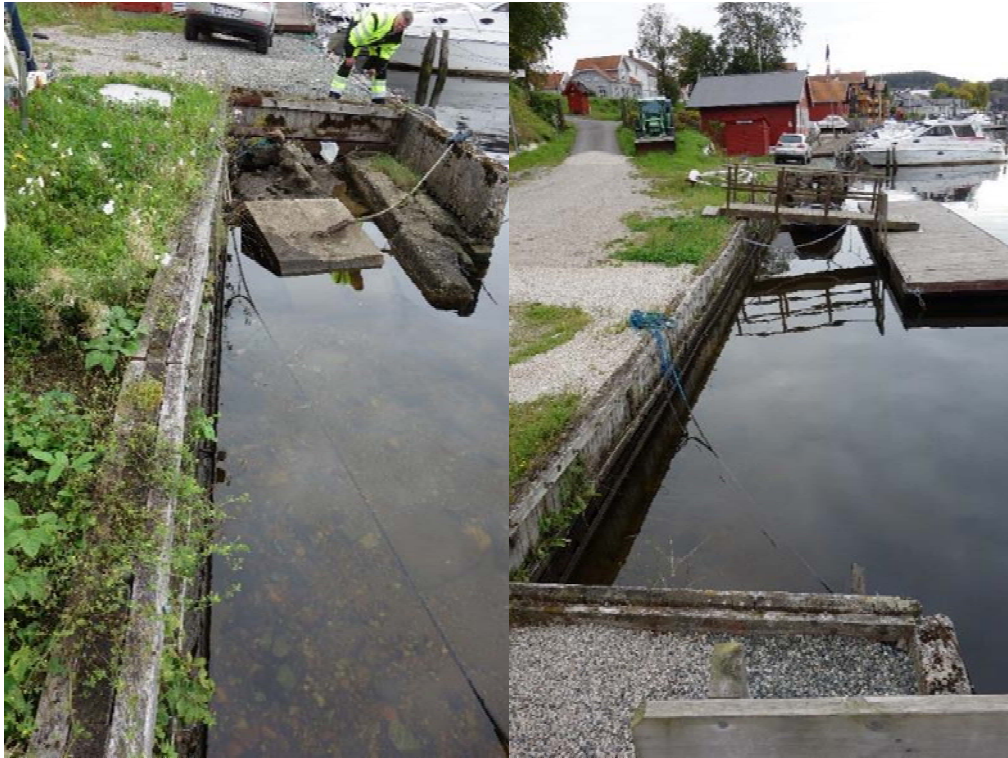
I den södra delen av kajdelen återfinns delar av den befintliga kajen, medans i norra delen är den nya sponten utbyggd mot befintlig kaj, se *Figur 36*. Trämaterialet i kajen är av godkänt skick, dock saknas uppgifter om eventuell bakåtförankring och dess status.

Figur 36: Spontkaj av trä med rester av äldre kajpartier.

- Träspont och hammarband anses vara i godkänt skick. Men uppgifter om bakåtförankring av spont saknas varför bärförmåga med avseende på belastningar på bakomliggande ytor inte går att uppskatta. Således, höga belastningar bakom kaj bör undvikas före det att spontens kapacitet har utretts.

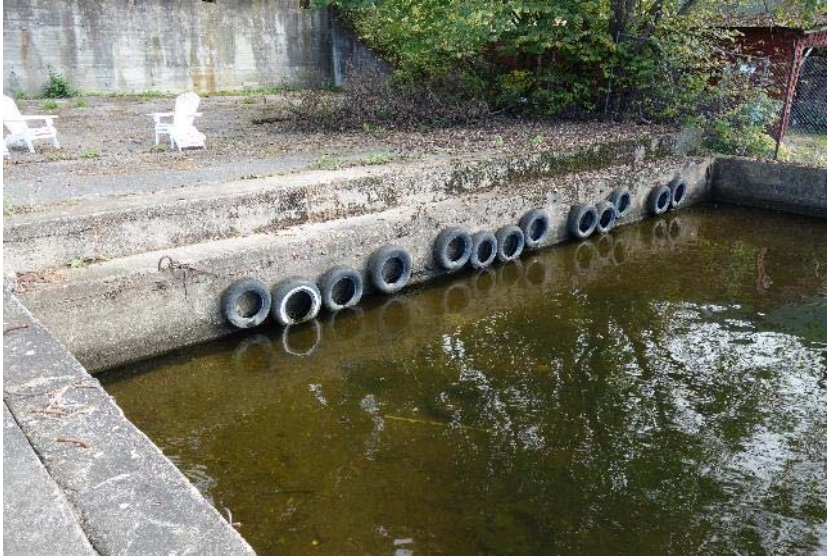
Även denna kajdel (Figur 52) påvisar viss omfattning av gjutskador från produktion. Dessa skador på denna kajdel påverkar främst livslängden av betongen. I övrigt förekommer det inga skador på betongmuren.

Figur 52: Frontmur Kajdel 2-4 Södra.

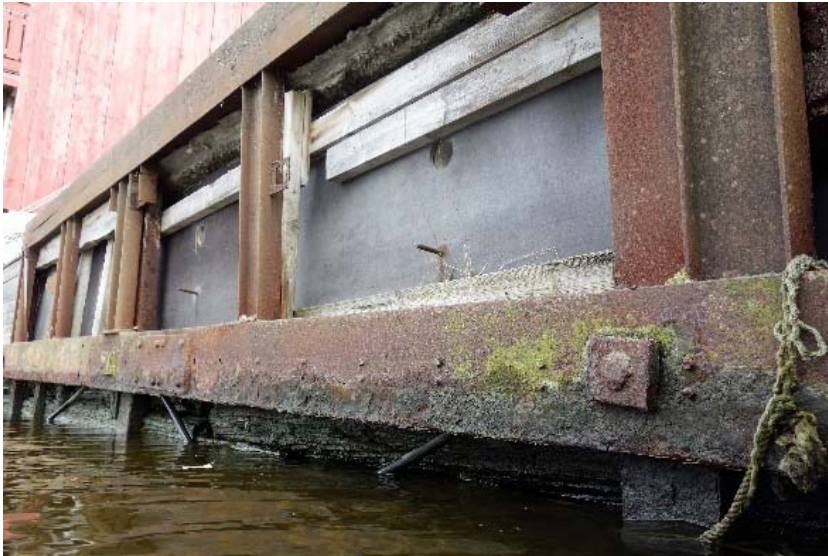
Betongmuren i den norra delen är intakt, dock är underliggande trästockar utsatta för nedbrytning av materialet (*Figur 69* och *Figur 70*).

*Figur 69:* Frontmur av betong med utanpåliggande stålkonstruktion.

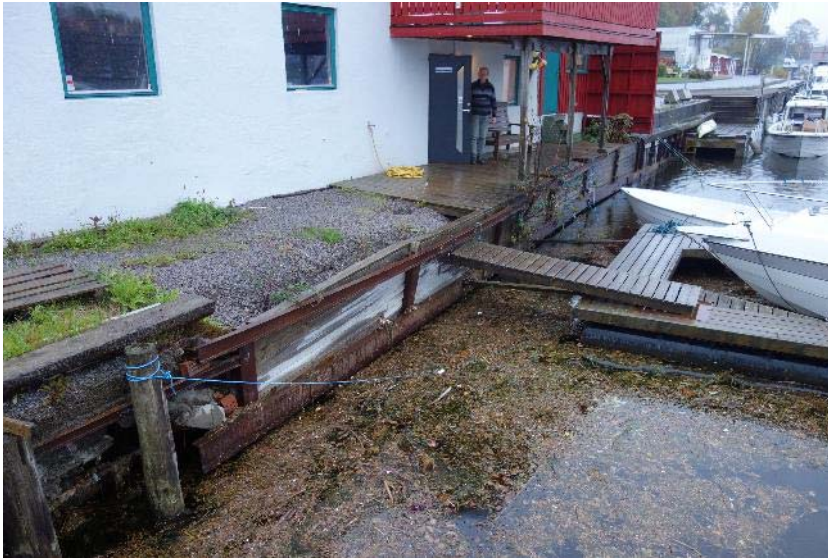
Denna kajdel är belägen direkt norr om Kajdel 2-5 Norra, *Figur 74*. På Kajdel 2-5 Norra har det gjutits en frontvägg av betong i senare skede, troligen under 1980-talet. Denna kajdel har en frontvägg av trä, vilket förmodligen även Kajdel 2-5 Norra hade för ombyggnad.

*Figur 74:* Privat kajdel norr om Kajdel 2-5 Norra.

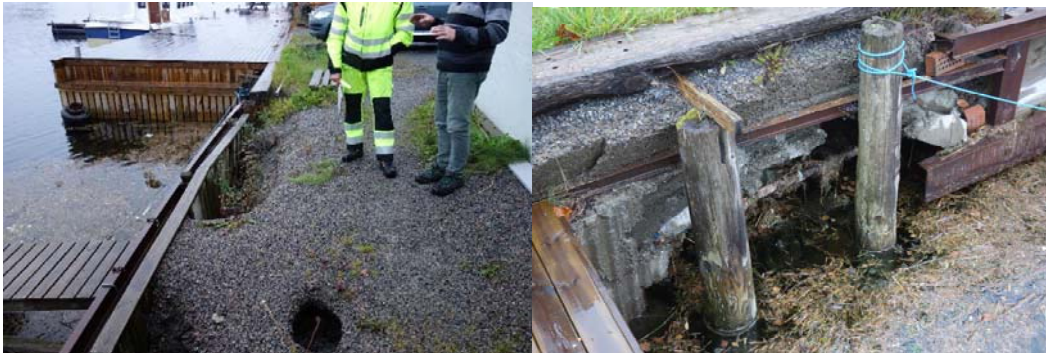
Denna kajdel är i mycket dåligt skick, där omfattande tecken på sättningar och nedbrytning av trä återfinns, se *Figur 75*.

*Figur 75:* Omfattande sättningsproblem bakom kajvägg av trä.

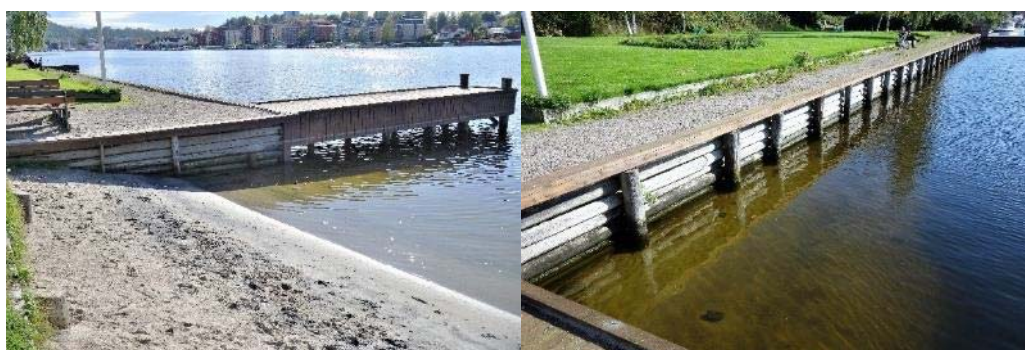
Figur 77: Orienteringsbild Kajdel 3-1.

De två kajkonstruktionerna söder och norr om badplats utgör tillsammans Kajdel 3-1, och har samma konstruktionslösning. Kajen utgörs av en främre plankvägg av trä, vilken förankras av framförvarande slagna träpålar, se *Figur 77*. Ytan bakom yttre kajlinje består av en grusbädd avsedd för gångtrafikanter och cyklister. Bakom plankvägg har det placerats någon typ av geotextil för att förhindra utfall av de mindre fraktionerna av sten material som finns bakom kaj och utgör

Kajdel 3-1 är generellt i bra skick, dock förekommer det utfall av stenmassor genom glipor mellan plank. Detta medför att viss återfyllning av grusmaterial på bakomliggande ytor har krävts.

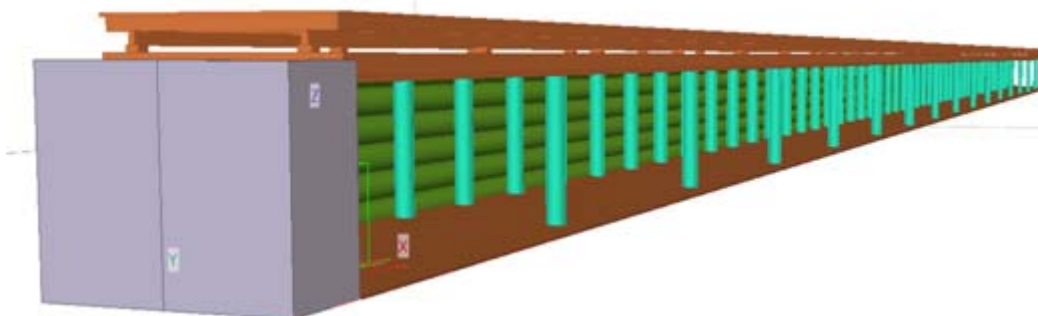
Figur 79: Modellerad bild av Del 3-2 södra. Vy från nordväst med del av betongkaj till vänster i bild.

Träbrygga på träpålar med träspont i bakkant. Där trädäck har byggts ovanpå en äldre träbrygga (Figur 79).

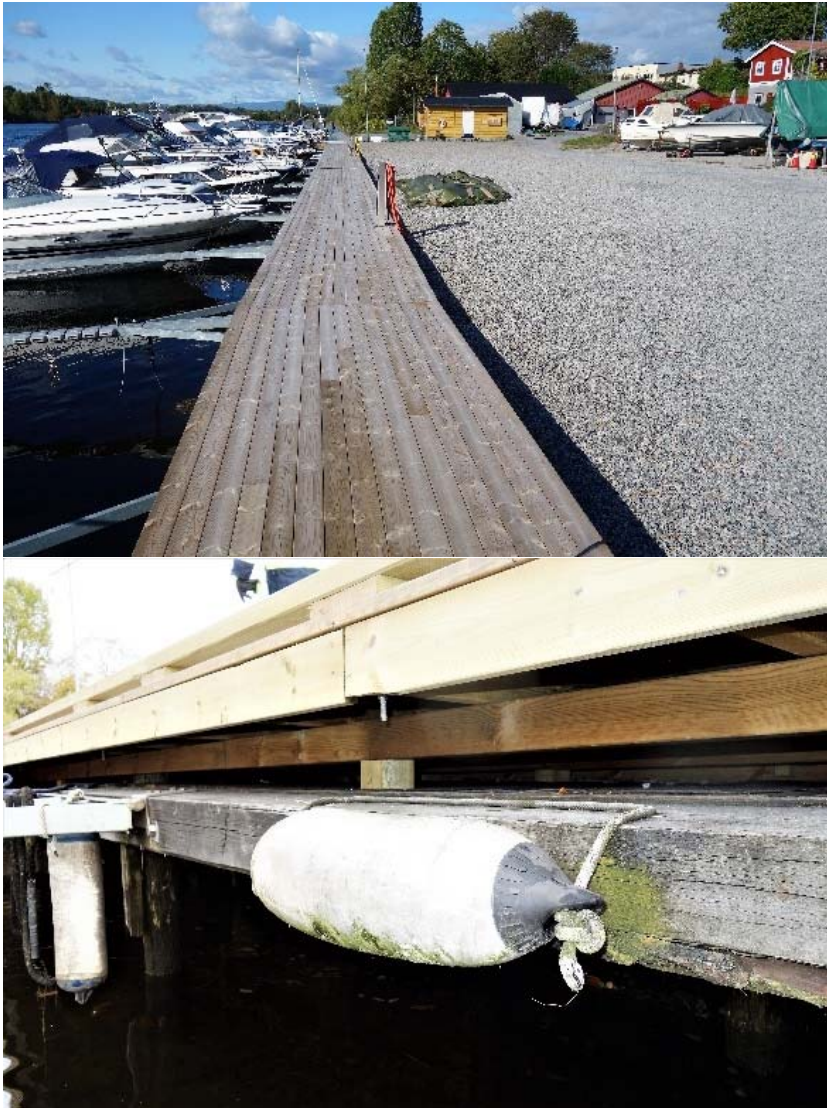
Då bryggdäck är påbyggt en befintlig träbrygga är det en nivåskillnad mellan däck och bakomliggande yta, se Figur 80. Trädäcket är i bra skick, men den bakomliggande ytan av grus ansluter mot den befintliga bryggan, där det finns glipor där grus faller ut och ner i vattnet. Det finns tecken på att viss återfyllning av material har utförts på grund av sättningar.

*Figur 80:* Trädäck och frontbalk Kajdel 3-2 Södra.

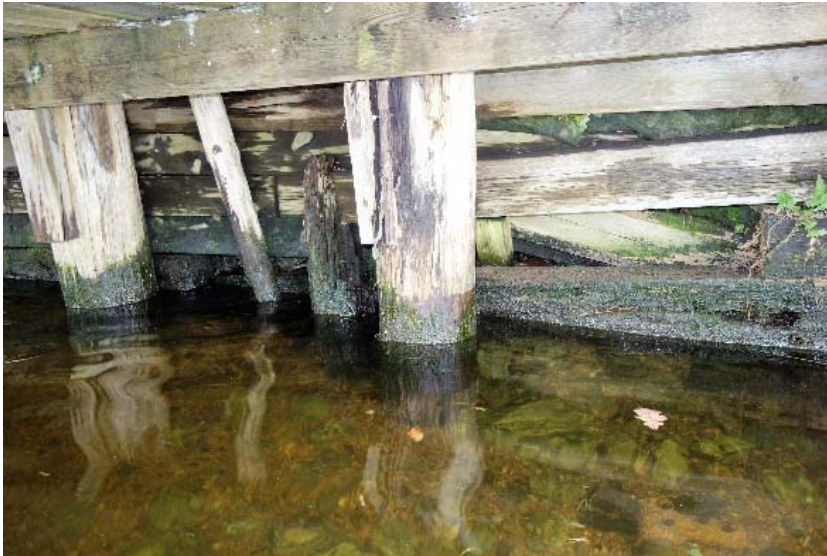
Träspont i bakkant av kaj är i dåligt skick på grund av nedbrytning av träplank och stock (*Figur 81*). Detta orsakar att det finns springor mellan plank där grus och större stenfraktioner faller ut i vattnet. Nedbrytningen medför att bärförmågan hos spont är reducerad jämfört med den ursprungliga konstruktionen.

Figur 81: Trädäck och frontbalk Kajdel 3-2 Södra.

Den mest generella skadebild som förekommer längs med den inspekterade kajsträckningen gäller nedbruten träspont. Spontens huvudsakliga uppgift är att hålla tillbaka och stabilisera bakomliggande massor så den inte faller ut i vattnet. Utöver egentyngd av bakomliggande massor ska också sponten klara av att motstå överlast på bakomliggande mark, såsom fordonstrafik och uppställning av båtar. Utifrån inspektionsresultaten är det osäkert om det går att garantera att träspont har erforderlig kapacitet att hålla tillbaka bakomliggande mark som är belastad med en överlast. För att kunna beräkna kvarvarande kapacitet av träspont krävs uppmätning av kvarvarande verksamt material samt till vilket djup som träspont är slagen, men inga av dessa uppgifter finns tillgängliga i dagsläget. Det är en rekommendation att bakomliggande ytor på de kajdelar som har dålig träspont inte belastas med en överlast förrän spontens kapacitet har utretts. Om inte träspont uppnår nödvändig kapacitet bör en ny spont slås till erforderligt djup, och förslagsvis väljs stålspont.

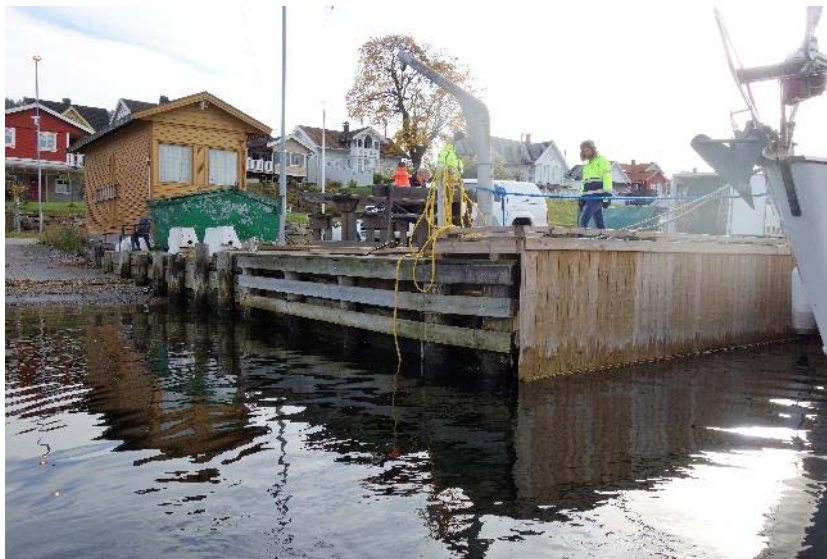
Inspektion av betongkaj var inte möjligt vid tillfälle för inspektion, detta då en inspektion kräver demontering av avvisare och främre träskärm (Figur 84). Dock återfanns inga tecken på kajdäck, av betong, att underbyggnad skulle ha några omfattande skador vid tidpunkt för inspektion.

Figur 84: Vy av betongkaj, där slipen återfinns till vänster i bild.

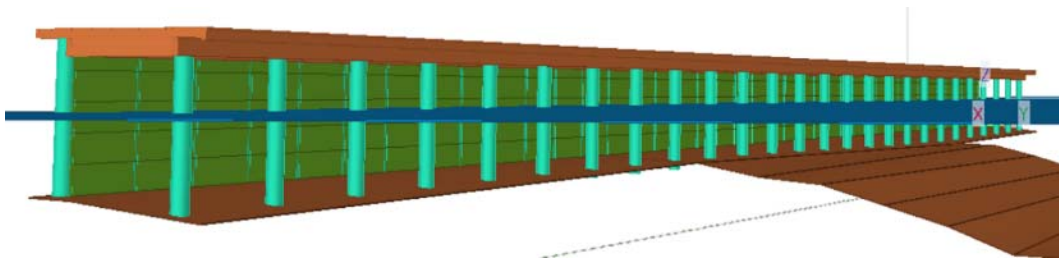
Kajdel 3-2 Norra, är liksom Kajdel 3-2 Södra, uppförd med kajdäck av trä på pålar av trä, se *Figur 86*.

Figur 86: Modellerad vy av Kajdel 3-2 Norra. Vy från nordväst.

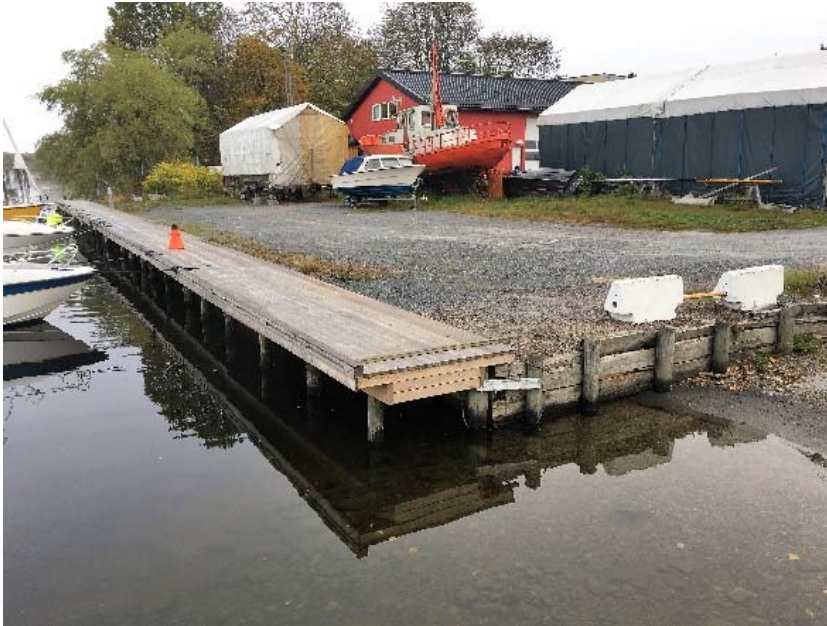
Till skillnad mot 3-2 Södra så består denna kajdel av ett helt nytt trädäck och primärbalkar, se *Figur 87*. Dock har befintliga pålar från en tidigare kaj använts för att bära upp det nya kajdäcket.

Figur 87: Kajdel 3-2 Norra med trädäck.
