Porsgrunn mekaniske verksted

Vestre Brygge Eiendom AS

Fagrapport Grunnforurensning Regulering

DOKUMENTKODE: 10202261-03-RIGm-RAP-001

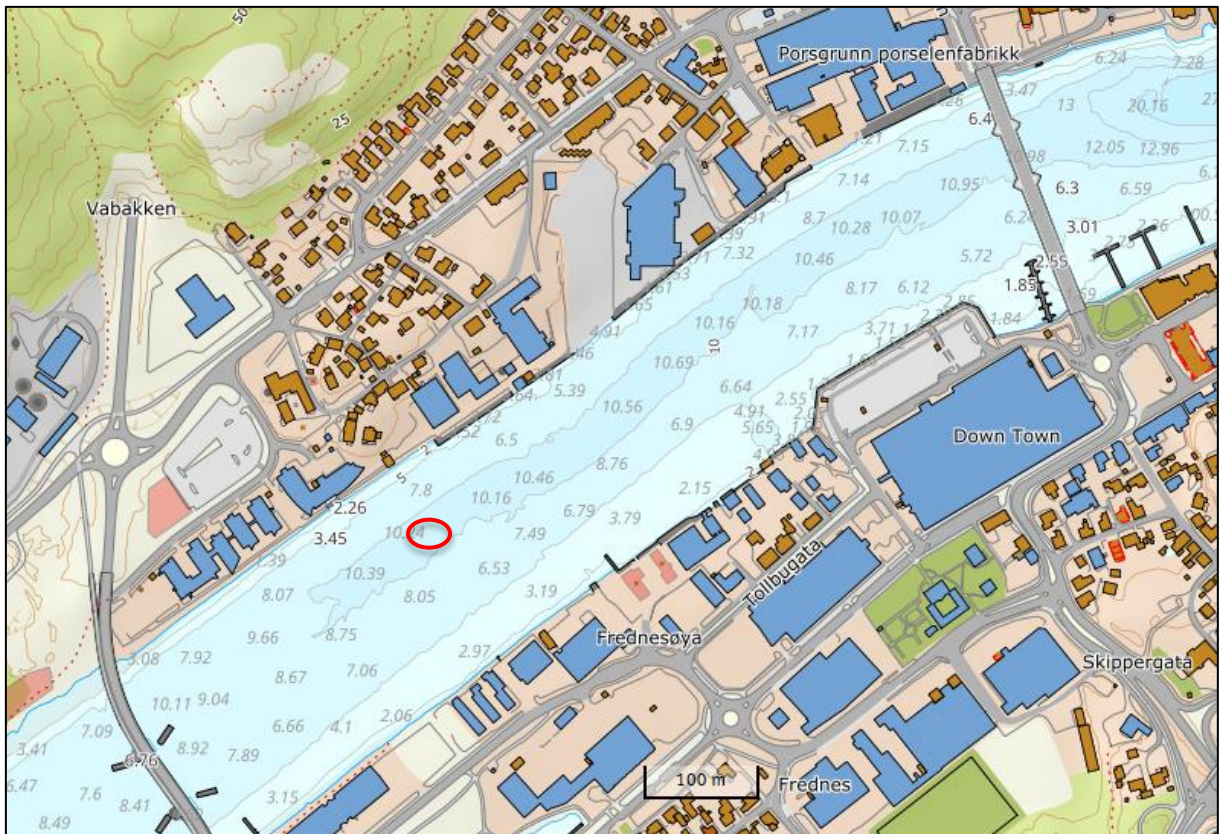
Vanddybden utenfor kaianlegg til PMV er minst 5 m med raskt økende vanddybder til over 10 m (jf. figur 13).

Figur 13: Rød sirkel viser omtrentlig plassering strømningsmåler fra 2016 (kartgrunnlag: www.norgeskart.no)

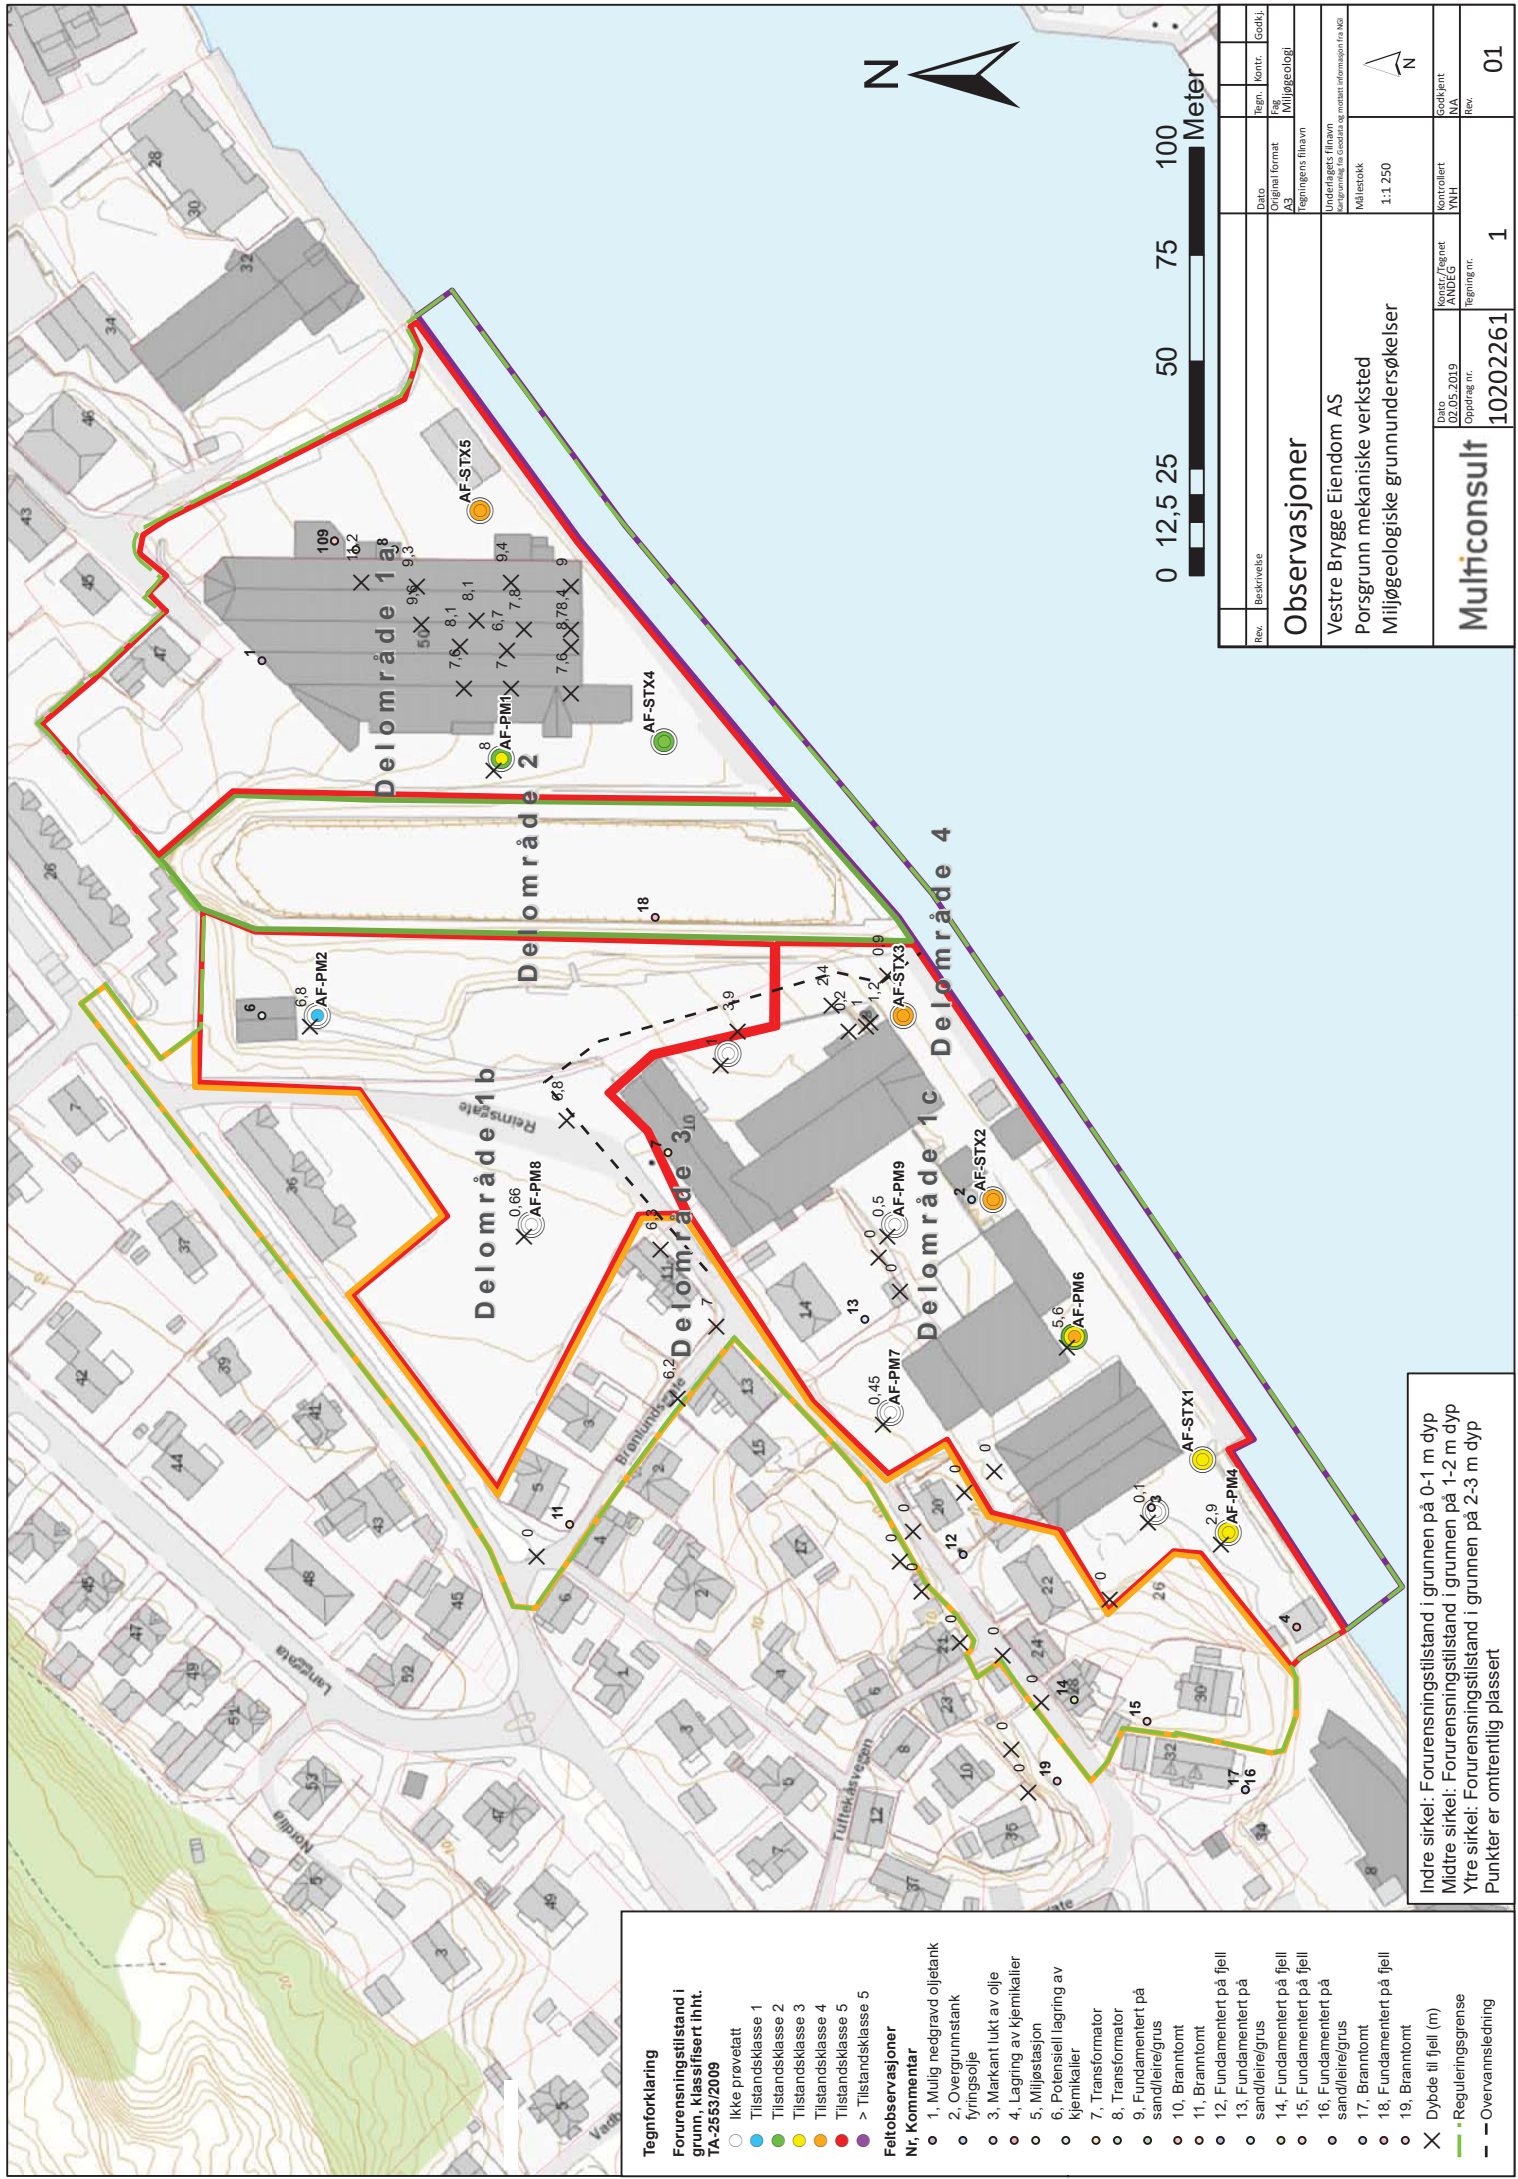
Observasjoner
 Vestre Brygge Eiendom AS
 Porsgrunn mekaniske verksted
 Miljøgeologiske grunnundersøkelser

I samme sørdlige enden av delområde er det også observert oljelukt under befaring og synlige, mindre oljeflekker på utearealer (jf. figur 12 samt vedlagt tegning 01). Denne delen av område er tidligere undersøkt gjennom prøvepunkt STX1, som beskrives nærmere i neste delkapittel.
