<b>Oppdragsnavn:</b>	Reguleringsplan Versvika
<b>Oppdragsnummer:</b>	618455-17
<b>Utarbeidet av:</b>	Simen Berger
<b>KS utført av:</b>	Petter Snilsberg
<b>Dato:</b>	28.04.2020
<b>Tilgjengelighet:</b>	Åpen

## NOTAT Forurenset grunn

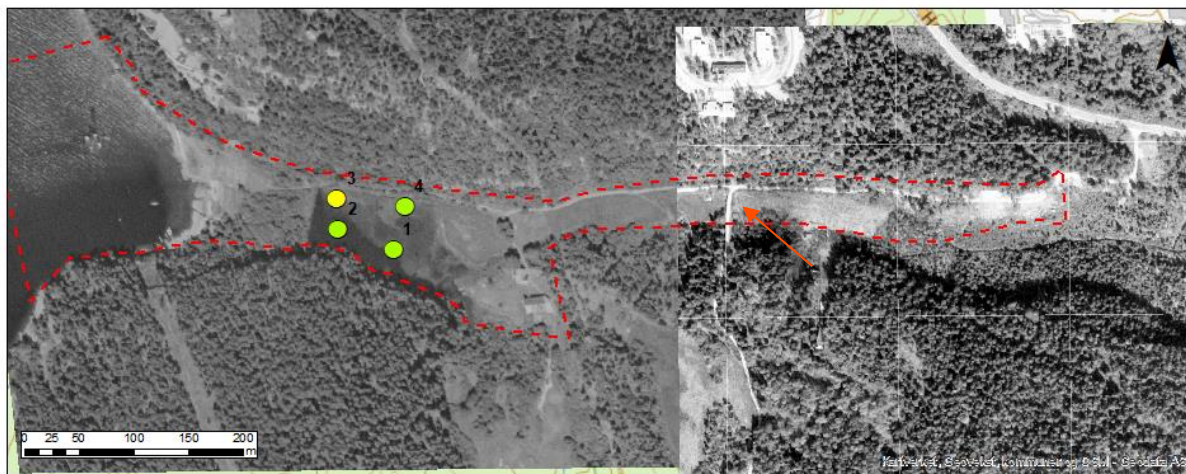
Figur 3: Flyfoto fra 1947 (vestre del) og 1965 (østre del) som viser rester av isdam og isdambua (pil). Det er også vist plassering av prøvepunkter fra 2020 (1 – 4). Kartgrunnlag: 1881.no/kart
