Oppdragsgiver: Khaled eiendom AS
Oppdragsnavn: Njålsveg 4-6
Oppdragsnummer: 625143-01
Utarbeidet av: Helga Lassen Bue
Oppdragsleder: Sissel Nybro
Tilgjengelighet: Åpen
Dato: 18.11.2019

NOTAT Miljøteknisk undersøkelse Njålsveg 4 og 6 Historisk kartlegging

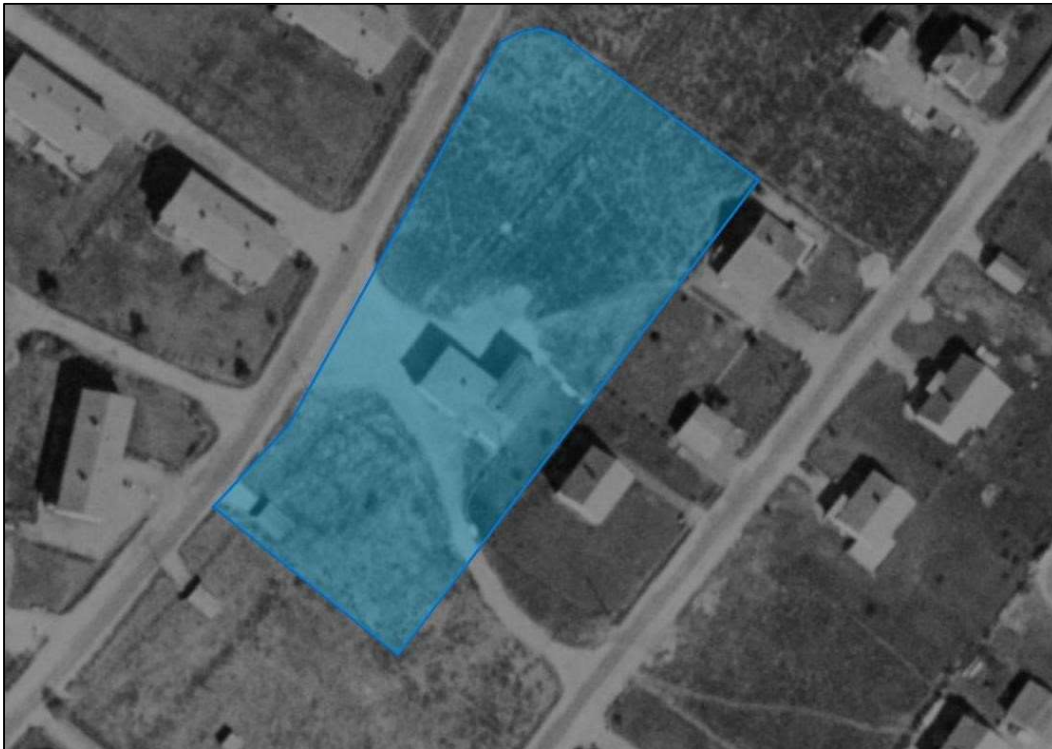
Den første aktiviteten på tiltaksområdet var bolighus (Figur 2). På den nordre delen av tiltaksområdet ble det senere bygget ett industribygg som ble brukt til glassmesterverksted (Figur 3), før det for fire år siden ble omgjort til verkstedhall og bilsalg. Siden vinteren 2019 har bygget blitt brukt til treningsstudio. Da industribygget ble tatt i bruk til verksted/bilsalg, ble hagen rundt bolighuset omgjort til parkeringsplass (Figur 4). Boligen står fremdeles på tiltaksområdet.

Figur 2: Flyfoto fra 1965. Tiltaksområdet er markert med blått (kilde: finn.no)
