# Notat 1

| Oppdrag: | <b>Korvetten Panorama</b> | Dato: | <b>21. oktober 2009</b> |
| Emne: | <b>Vurdering av rasfare og sikringstiltak i forb. med sprengning</b> | Oppdr.nr.: | <b>812215</b> |

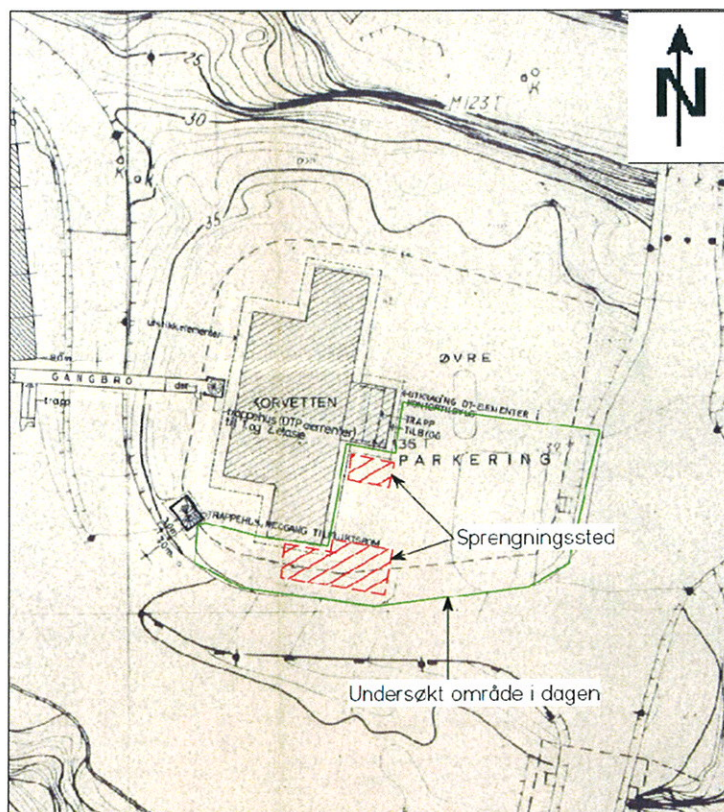
Figur 2. Viser det undersøkte området og sprengningsområdet (2 steder) ved Korvetten Panorama.

Det skal sprenges to steder som anvist på fig. 2 og bilde 1. Til sammen utgjør arealet for sprengning ca. 70-80 m<sup>2</sup>. På det meste skal det sprenges 1,5 m ned i forhold til dagens terreng. Berget i dagen ved sprengningsstedet er lite oppsprukket og ser kompetent ut. Berget på sprengningsstedet er heller ikke innspent, noe som forenkler sprengningen. Det ble observert en sprekk/sleppe i dagen ved sprengningsområdet. Denne kunne ikke ses nede i underliggende fjellhall. Sprekken/sleppen er vertikal. Dette gjør den uproblematisk ved sprengningen. Det ble ikke observert ustabile steinblokker eller bergpartier som vil være utsatt ved sprengningsområdet i dagen.
