# BERGSBYGDAVEGEN

## VURDERING AV KONSEKVENSER AV VEGUTVIDELSE VED TO HULE EIKER

3. JANUAR 2018

## Rapport 2017:8

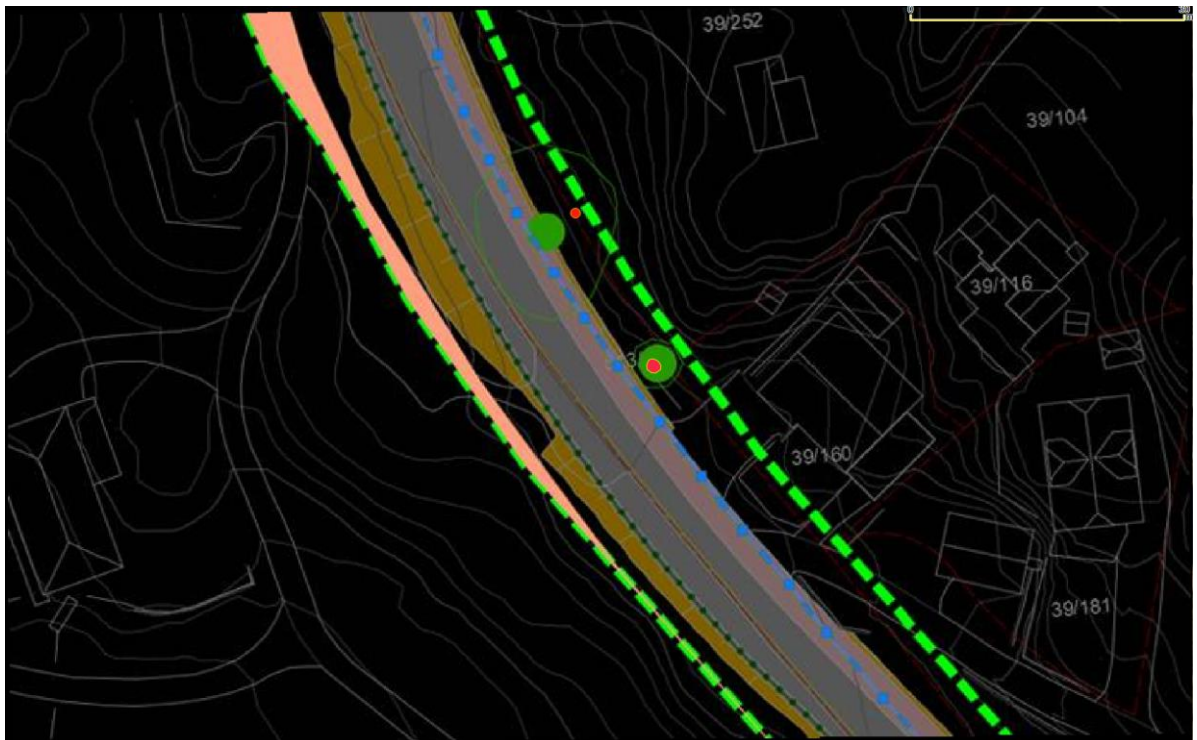
Figur 3. Skisse av veiutvidelsen. De to trærne slik de var inntegnet (delvis feilplassert) er markert med grønne sirkler i kartet. Den korrekte plasseringen, samt målestokkriktig stammetverrsnitt, er markert på tegningen med røde flater med gult omriss.

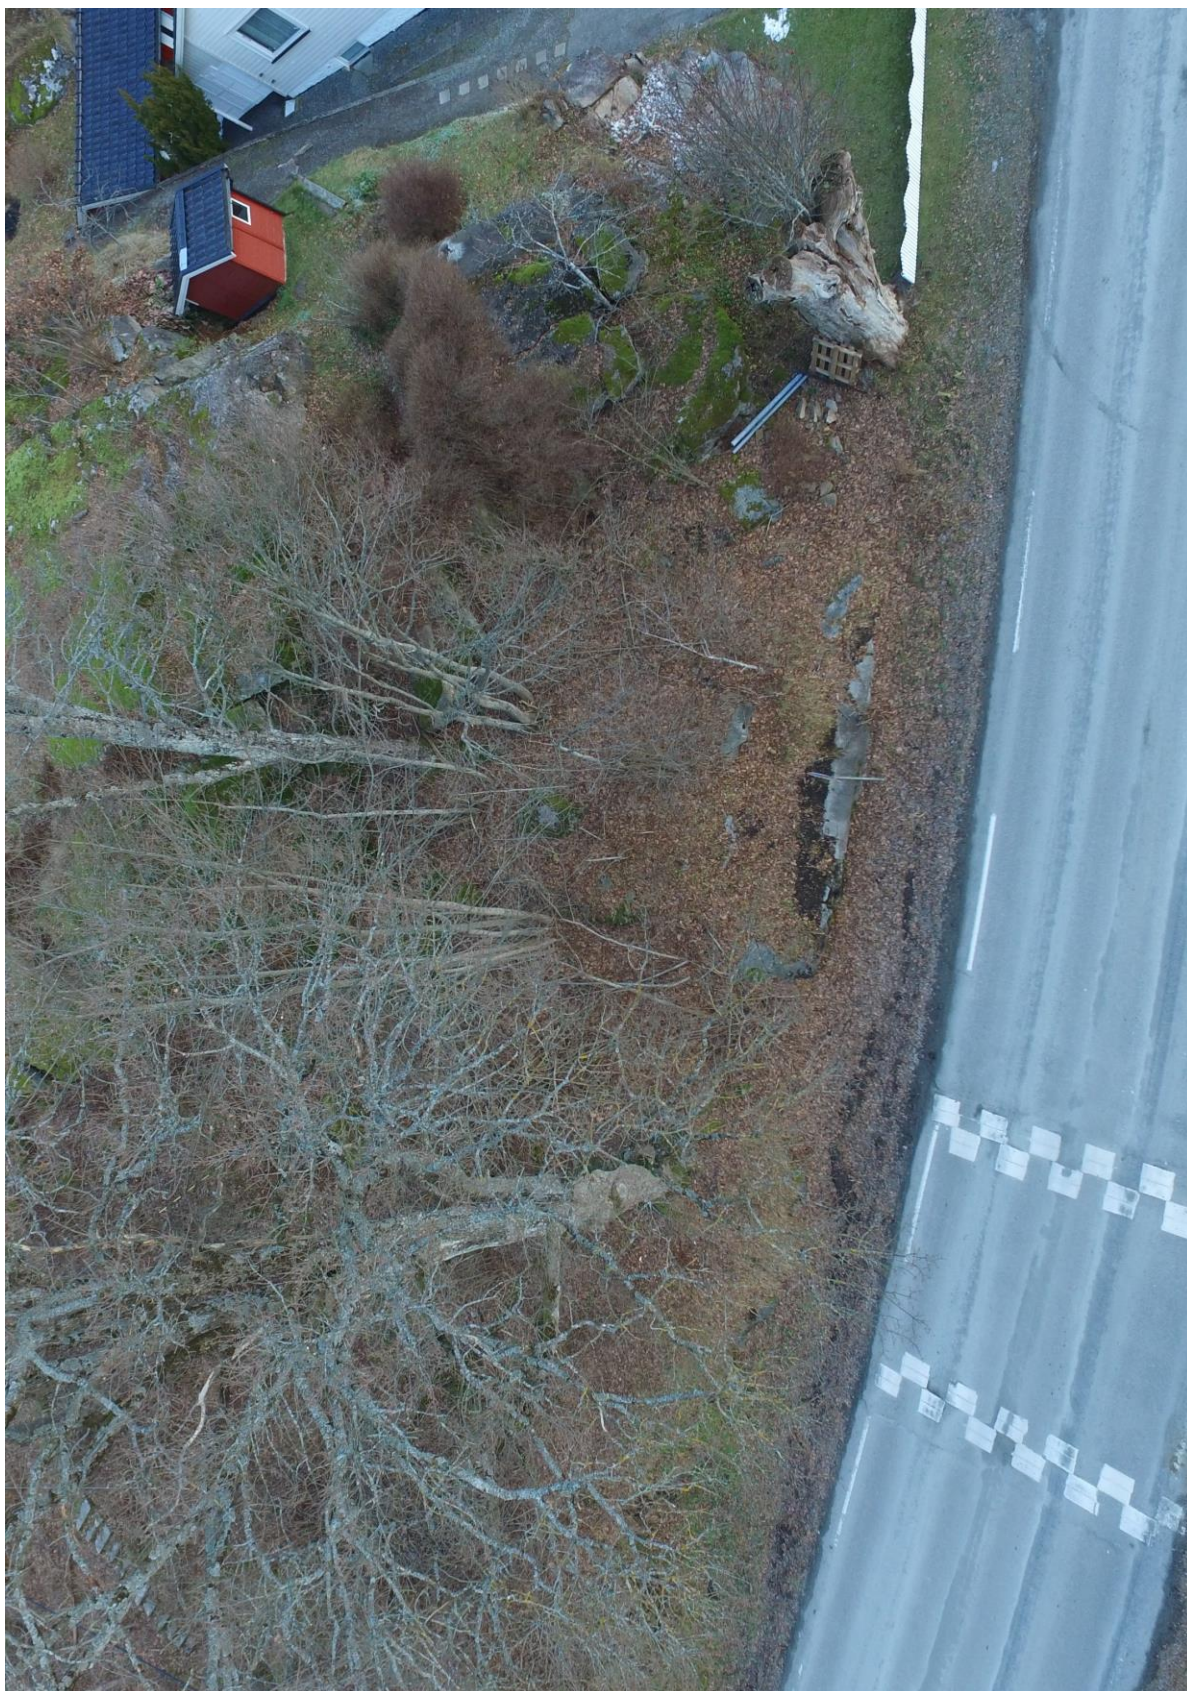
Figur 4. De to eiketrærne fotografert fra vest. Foto: forf.
