OPPDRAAG	Friervegen 45, Heistad	DOKUMENTKODE	10226551-RIGberg-NOT-001
EMNE	Skredvurdering	TILGJENGELIGHET	Åpen
OPPDRAAGSGIVER	Fiha Holding AS	OPPDRAAGSLEDER	Espen Roe
KONTAKTPERSON	Stian Holla/Pål Løvdaal	SAKSBEHANDLER	Espen Roe
KOPI		ANSVARLIG ENHET	10112011 Geofag

Multiconsult Norge AS er engasjert for å utføre en skredfarevurdering i et skrentområde øst for planlagt boligbebyggelse i Friervegen 45 på Heistad i Porsgrunn. Vurderingen er gjort iht. krav i TEK17.

Skredvurdering

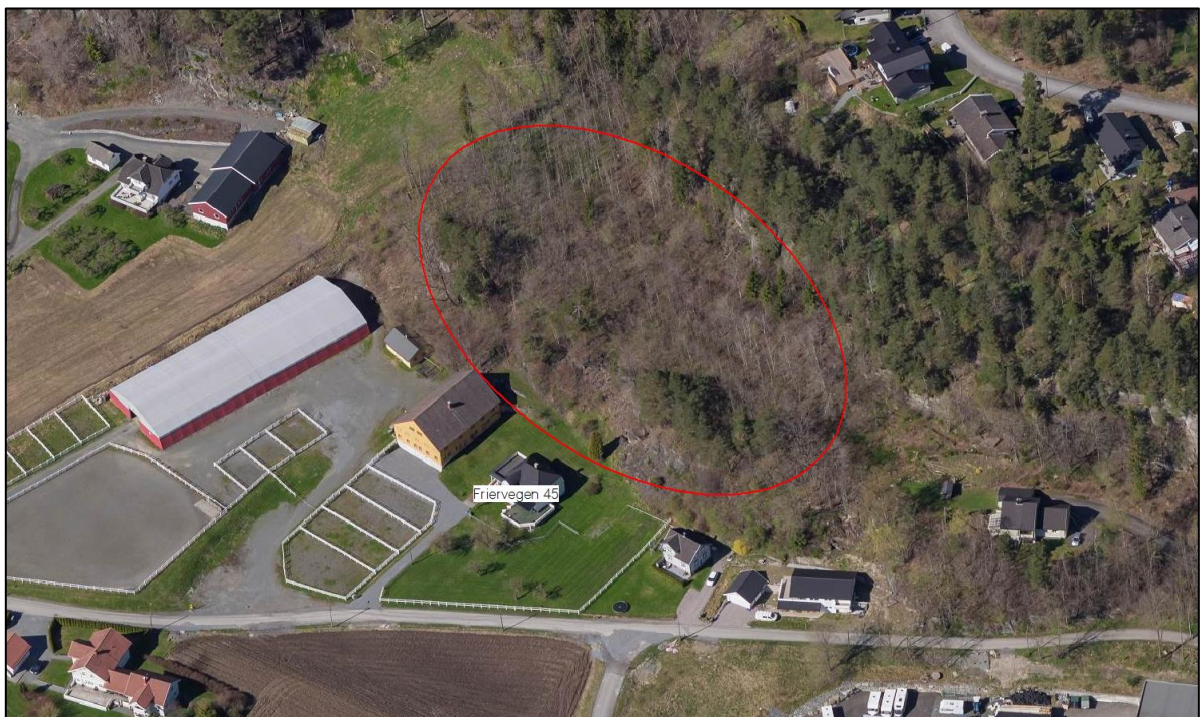
Det aktuelle skrentområdet ligger øst for Friervegen 45. Se figur 3. I skrenten stiger terrenget på fra ca. kote +36 nede ved byggeområdet og opp til ca. kote +77 mot boligområdet i Skavråkåsen. Den nedre delen av skrenten består av et steilt område med blottlagt berg. Det midtre partiet har slak helning og kan sies å være et platå som er dekket av løsmasser/skogsbunn/urmasser, mens den øvre delen utgjøres av en brattskrent med blottlagt berg. Se figur 4 for terrenghelning. Skrentområdet er vegetert med blandingsskog, der løvtrær dominerer.

Figur 3. Undersøkt skrentområde ved Friervegen 45 indikert med rød sirkel. Kilde: www.1881.no/skråfoto.

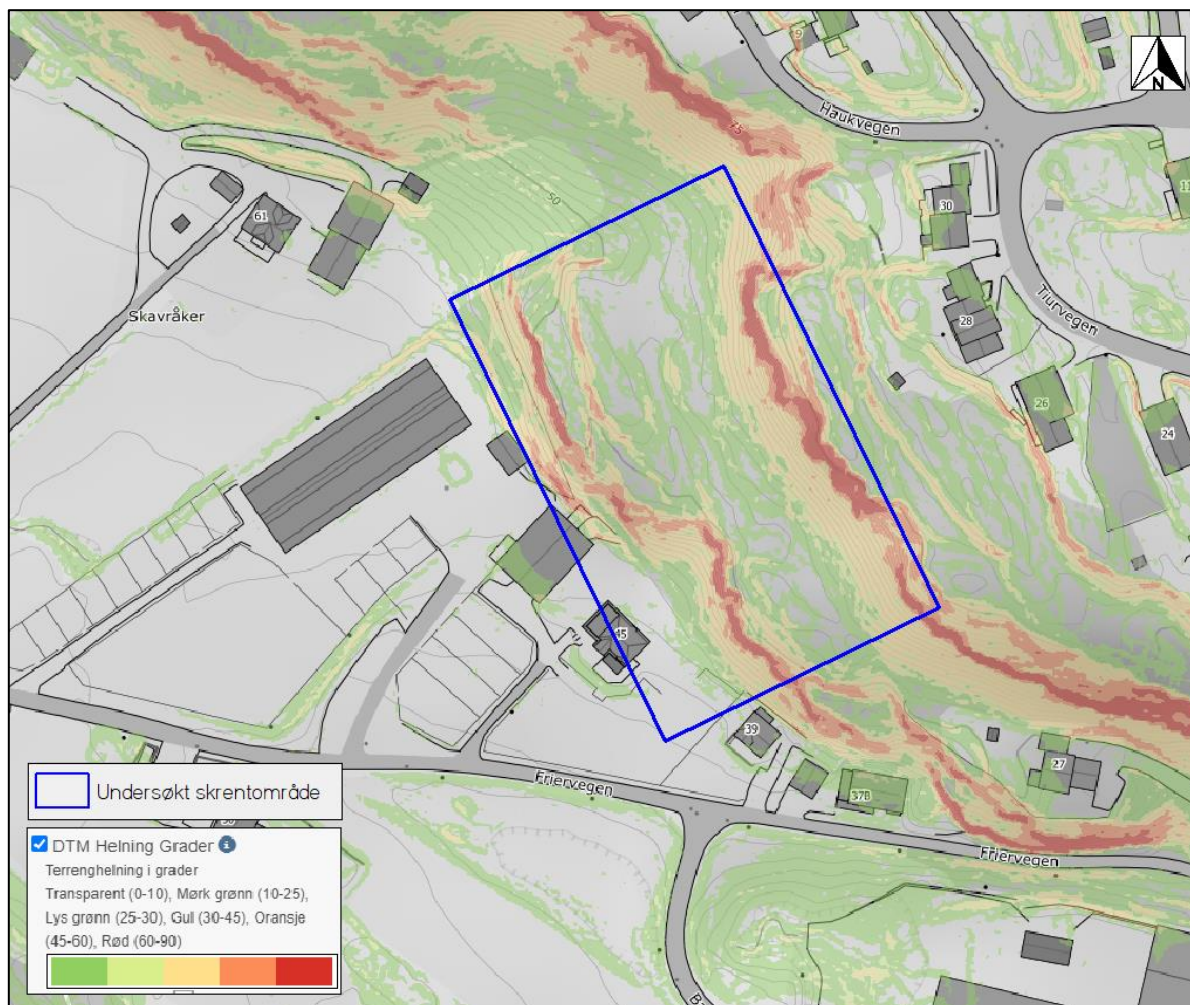
Figur 4. Terrenghelningen i området. Kilde: www.hoydedata.no

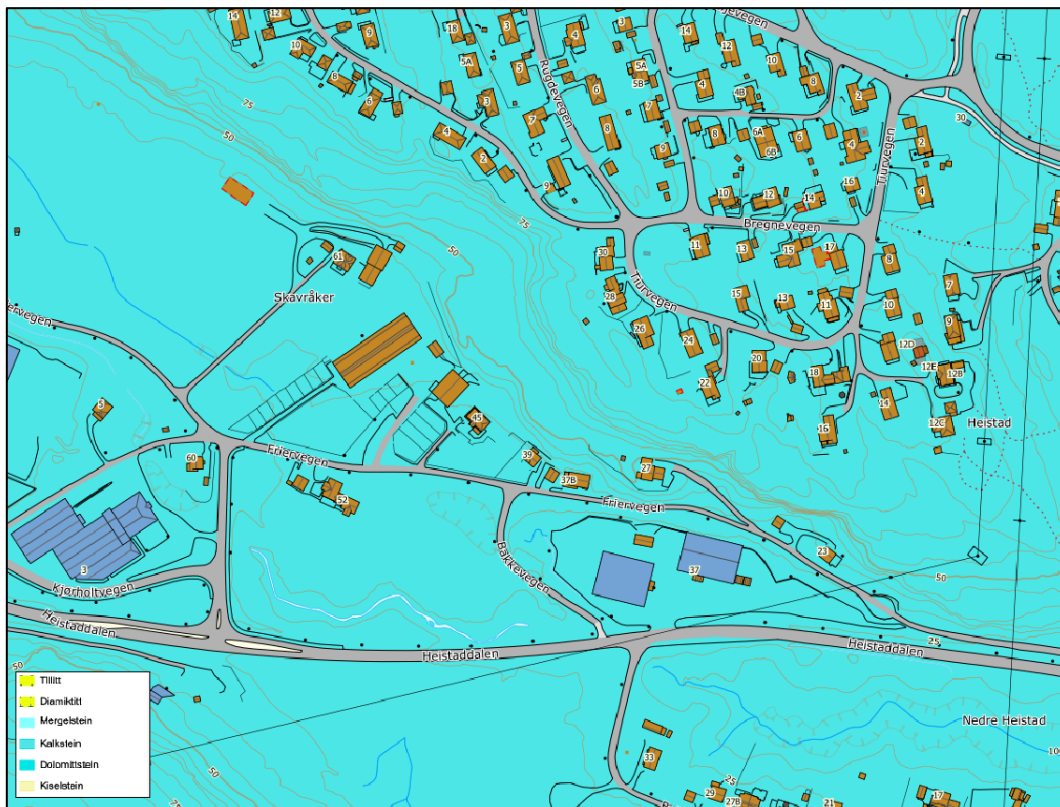
Ifølge NGUs berggrunnskart består berggrunnen i området av kalkstein (figur 5). Bergets oppsprekkmønster er regulært, med tre hovedsprekkeretninger. Hovedsprekkesettet følger lagningen i bergarten som faller med 15-20 grader mot øst. I tillegg er det to steiltstående sprekkesett som avskjærer hovedsprekkesettet. For øvrig forekommer sporadiske sprekker med orientering som avviker fra disse gjentakende sprekkesettene. Sprekkesetttheten i bergmassen varierer en god del. I enkelte områder er berget tett oppsprukket og småfallent, mens det i andre områder opptrer mer massive bergbenker. Se figur 6 og 7.

Figur 5. Berggrunnskart for området ved Friervegen 45. Den mellomblå fargen indikerer kalkstein. Kilde: www.ngu.no

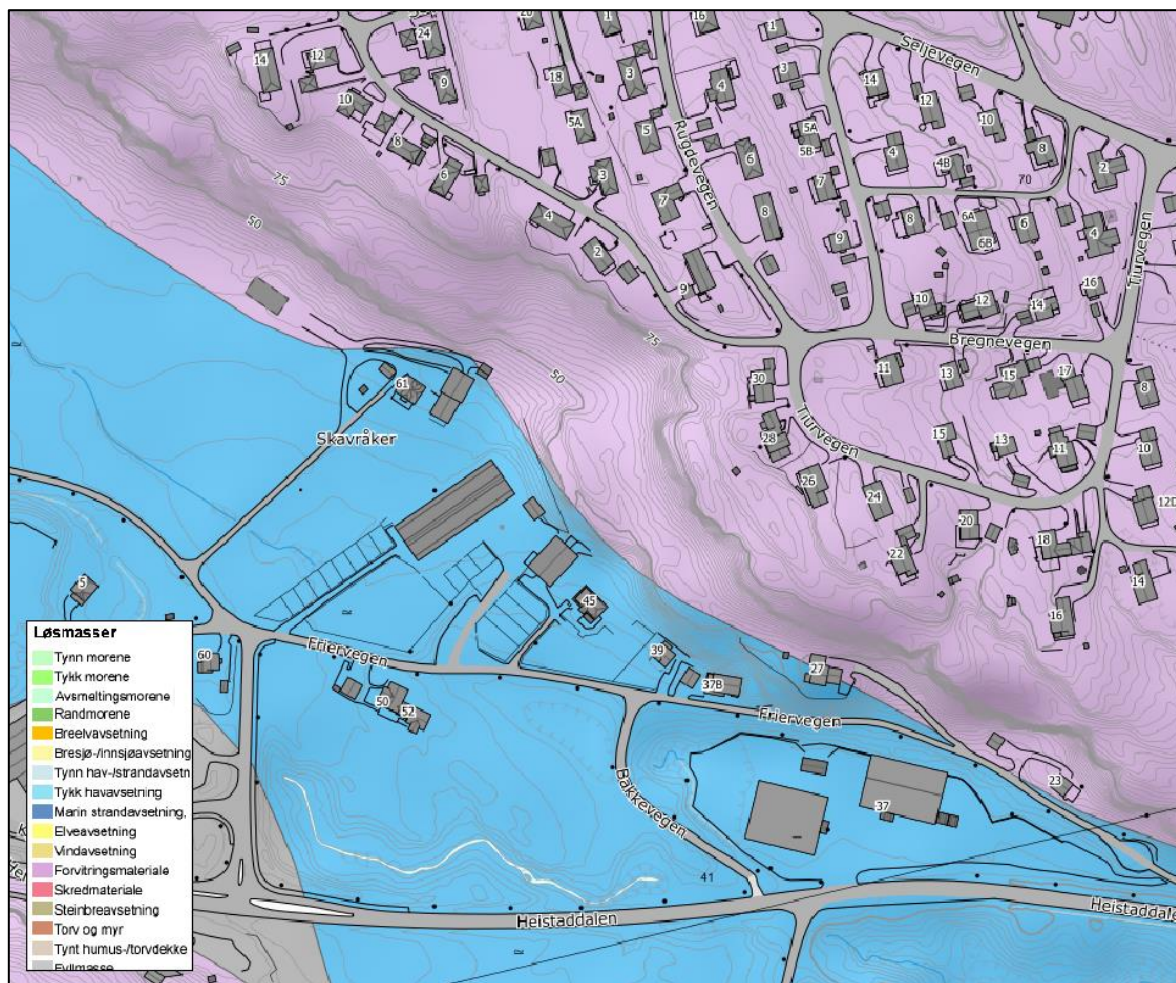
Løsmassekart fra NGU indikerer at det undersøkte skrentområdet i hovedsak består av forvittringsmateriale som følge av nedbrytning av berggrunnen på stedet. I selve brattskrentene er det blottlagt berg. Dette understøttes av observasjoner på befaringen. Det relativt flate området vest for det undersøkte skrentområdet består av sammenhengende og mulig tykke marine avsetninger (silt og leire). Mektigheten til disse kan ifølge NGUs kart variere fra 0,5 m til flere ti-talls meter. Se Figur 8.

Figur 8. Løsmassekart for området ved Friervegen 45. Kilde: www.ngu.no.
