# Drangedalsvegen 13, Porsgrunn

Delutredning for konsekvensutredning og  
detaljregulering Drangedalsvegen 13

DATO / REVISJON: 22. november 2021 / 02

DOKUMENTKODE: 10226988-01-RIGm-RAP-001

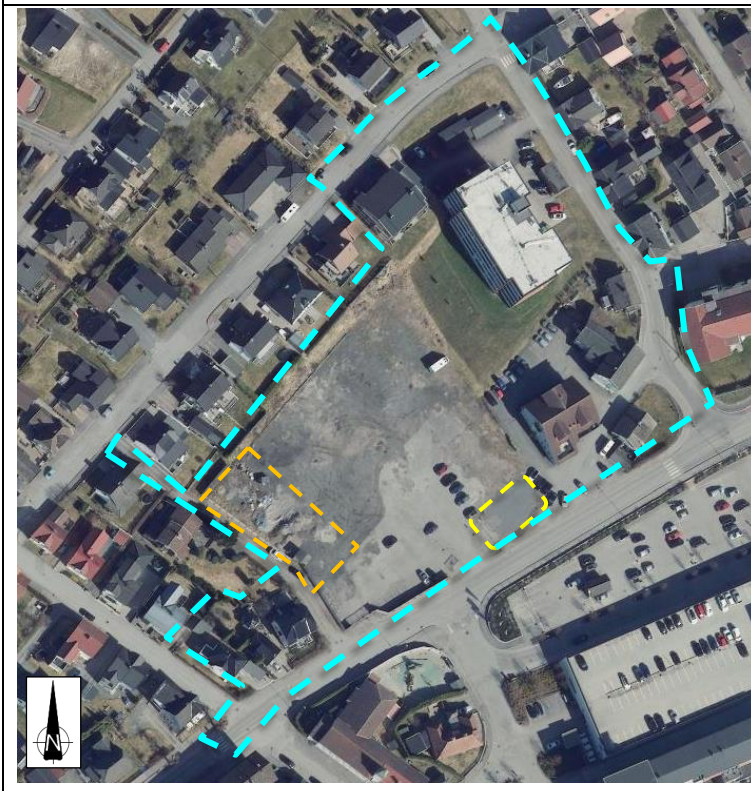
Flyfoto fra 2021 viser at enebolig på gårds- og bruksnummer 200/1441 er revet. Tidligere lokalisering av enebolig er markert med gulstiplet rektangel. Det kan også se ut som at det er tilkjørt masser i det vestlige hjørnet på den grusede parkeringsplassen ref. området som er markert med oransje rektangel. Dette flyfotoet er for øvrig representativt for hvordan planområdet som helhet fremstår i dag.

- Tilkjøpte masser av ukjent opprinnelse som, tilsynelatende, er avhendet på eiendommen. Siden opprinnelse av massene er ukjent, kan det ikke utelukkes at disse inneholder forurensning knyttet til vanlige miljøskadelige stoffer, som f.eks. tungmetaller, PA-H16 og oljerelaterte stoffer. Det ble under befaringen ikke observert synlige forurensningstegn, og forurensningspotensial av disse massene vurderer vi per nå som liten.

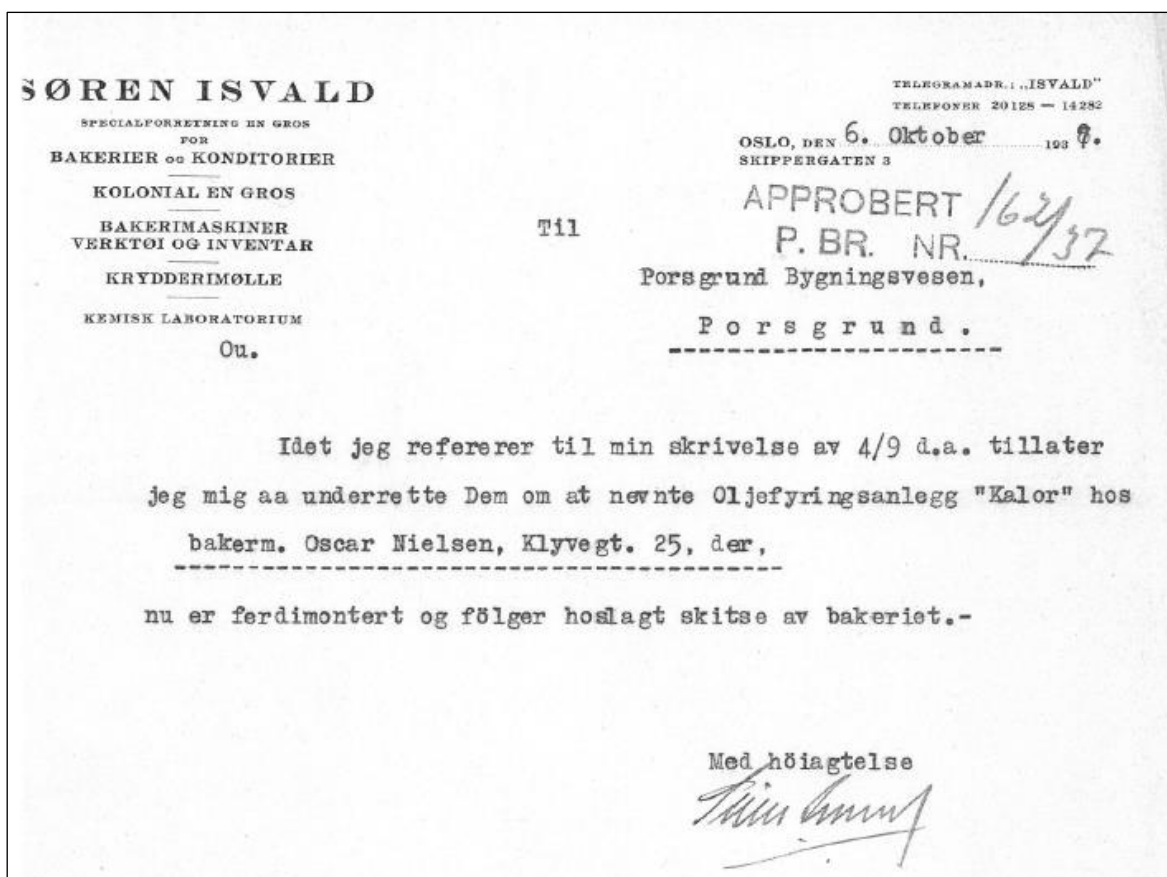
Figur 8 Utklipp fra Porsgrunn kommune sitt arkiv som viser monteringsbekreftelse av oljefyringsanlegget hos bakermester Oscar Nielsen. (Kilde: Porsgrunn kommune)

I Figur 9 kan det se ut til at skissen illustrerer en tilkobling til en nedgravd oljetank på utsiden av bakeriet. Det foreligger ingen ytterligere informasjon om oljefyringsanlegget, geografisk plassering på eiendommen eller hvorvidt anlegget allerede er sanert og fjernet.

- Antakelse om at det har vært en nedgravd oljetank i tilknytning til bakermester Oscar Nielsen. Per i dag har vi ingen kunnskap om plassering innenfor gnr./bnr. 200/1439, hvorvidt den allerede er sanert og fjernet og om det er grunn til å mistenke lekkasje i forbindelse med bruk. Mistanken om grunnforurensning begrenser seg her til oljerelaterte stoffer.

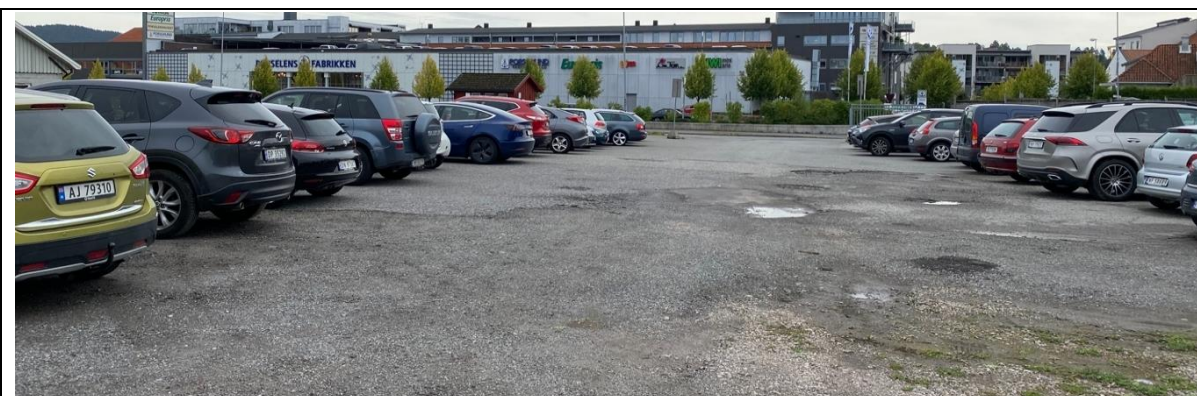
Foto fra befaring som viser at området hovedsakelig benyttes til parkeringsformål.
