## **PORSGRUNN MEKANISKE VERKSTED**

UTREDNING – KULTURMINNER OG KULTURMILJØ

**LINK** ARKITEKTUR

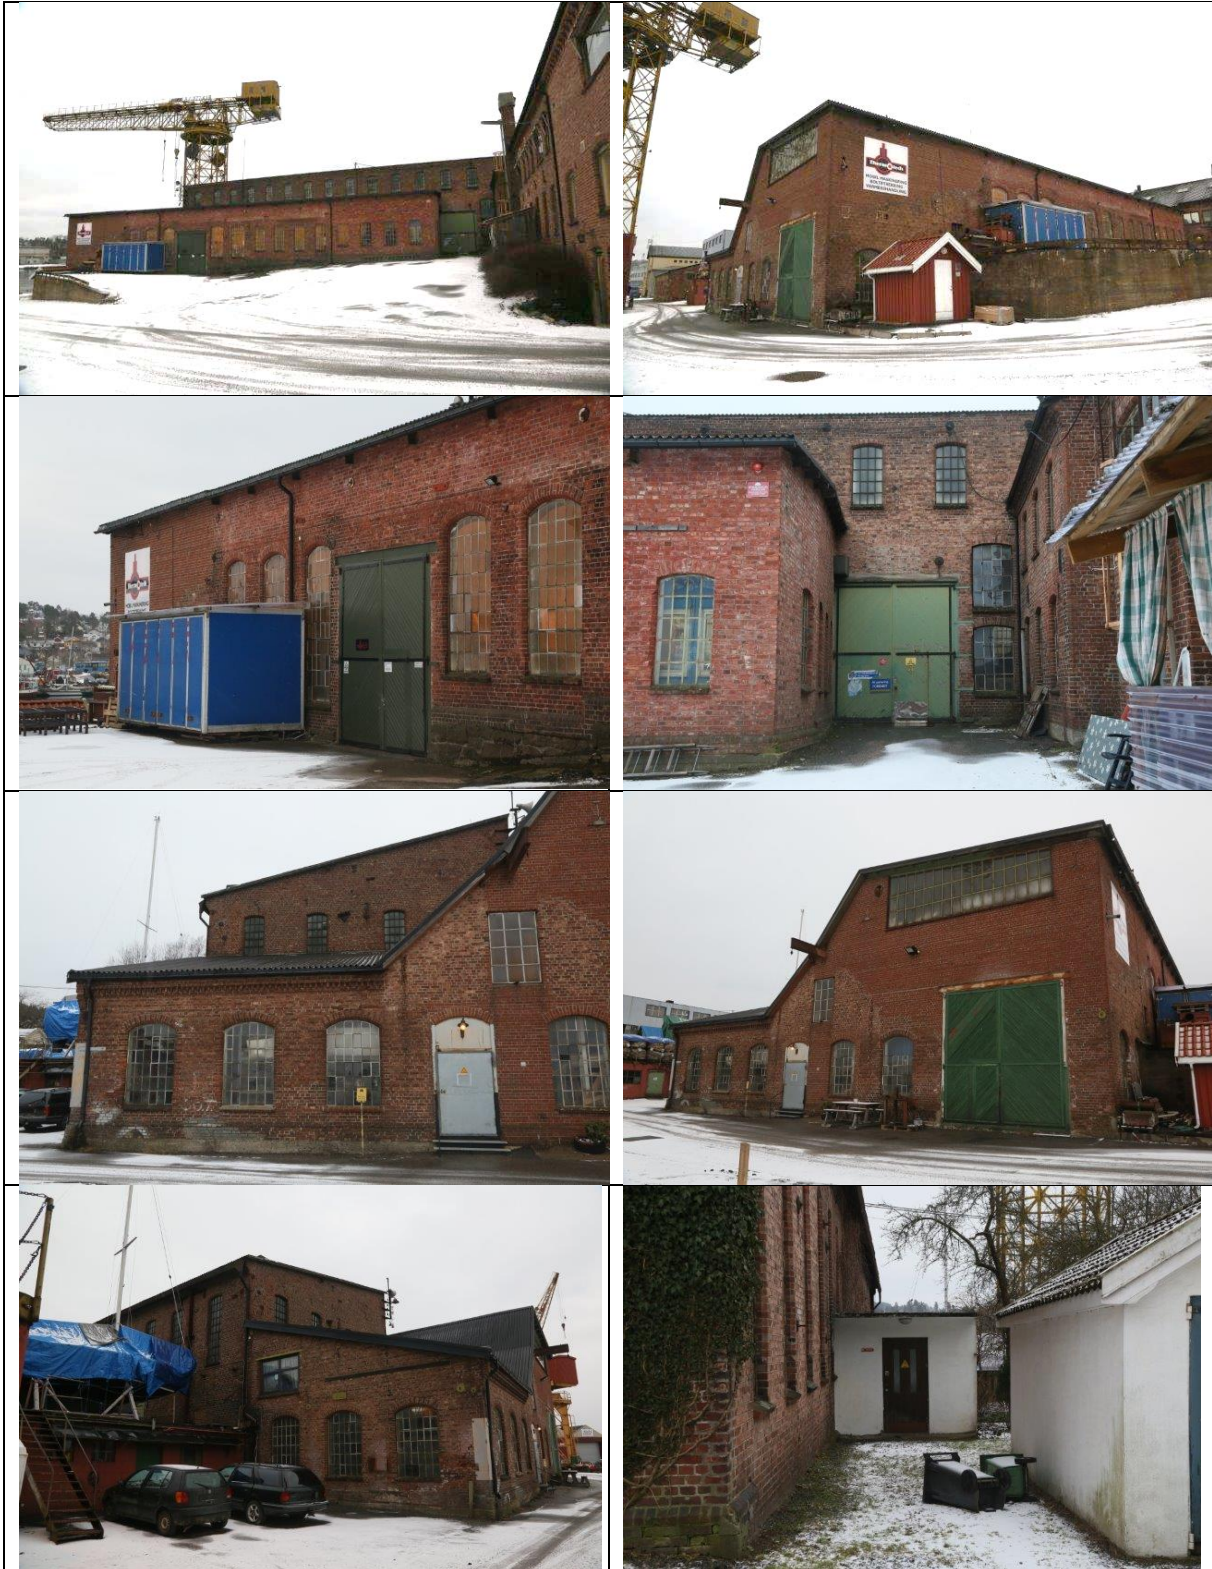
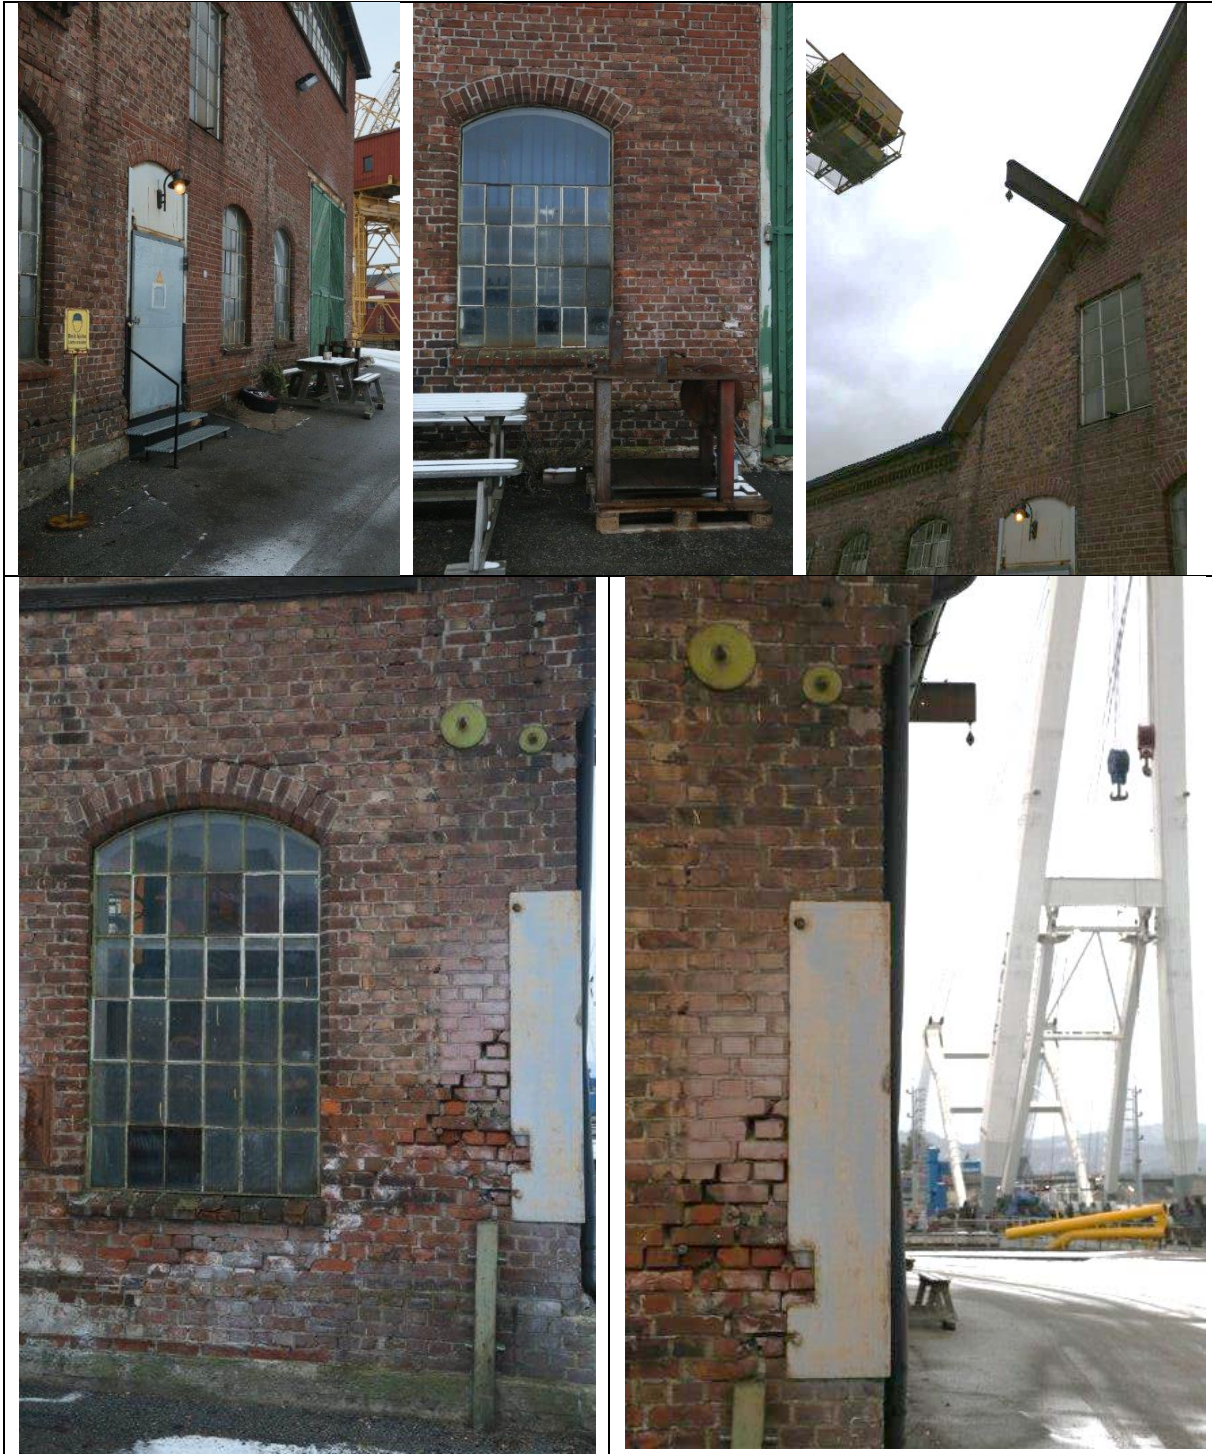
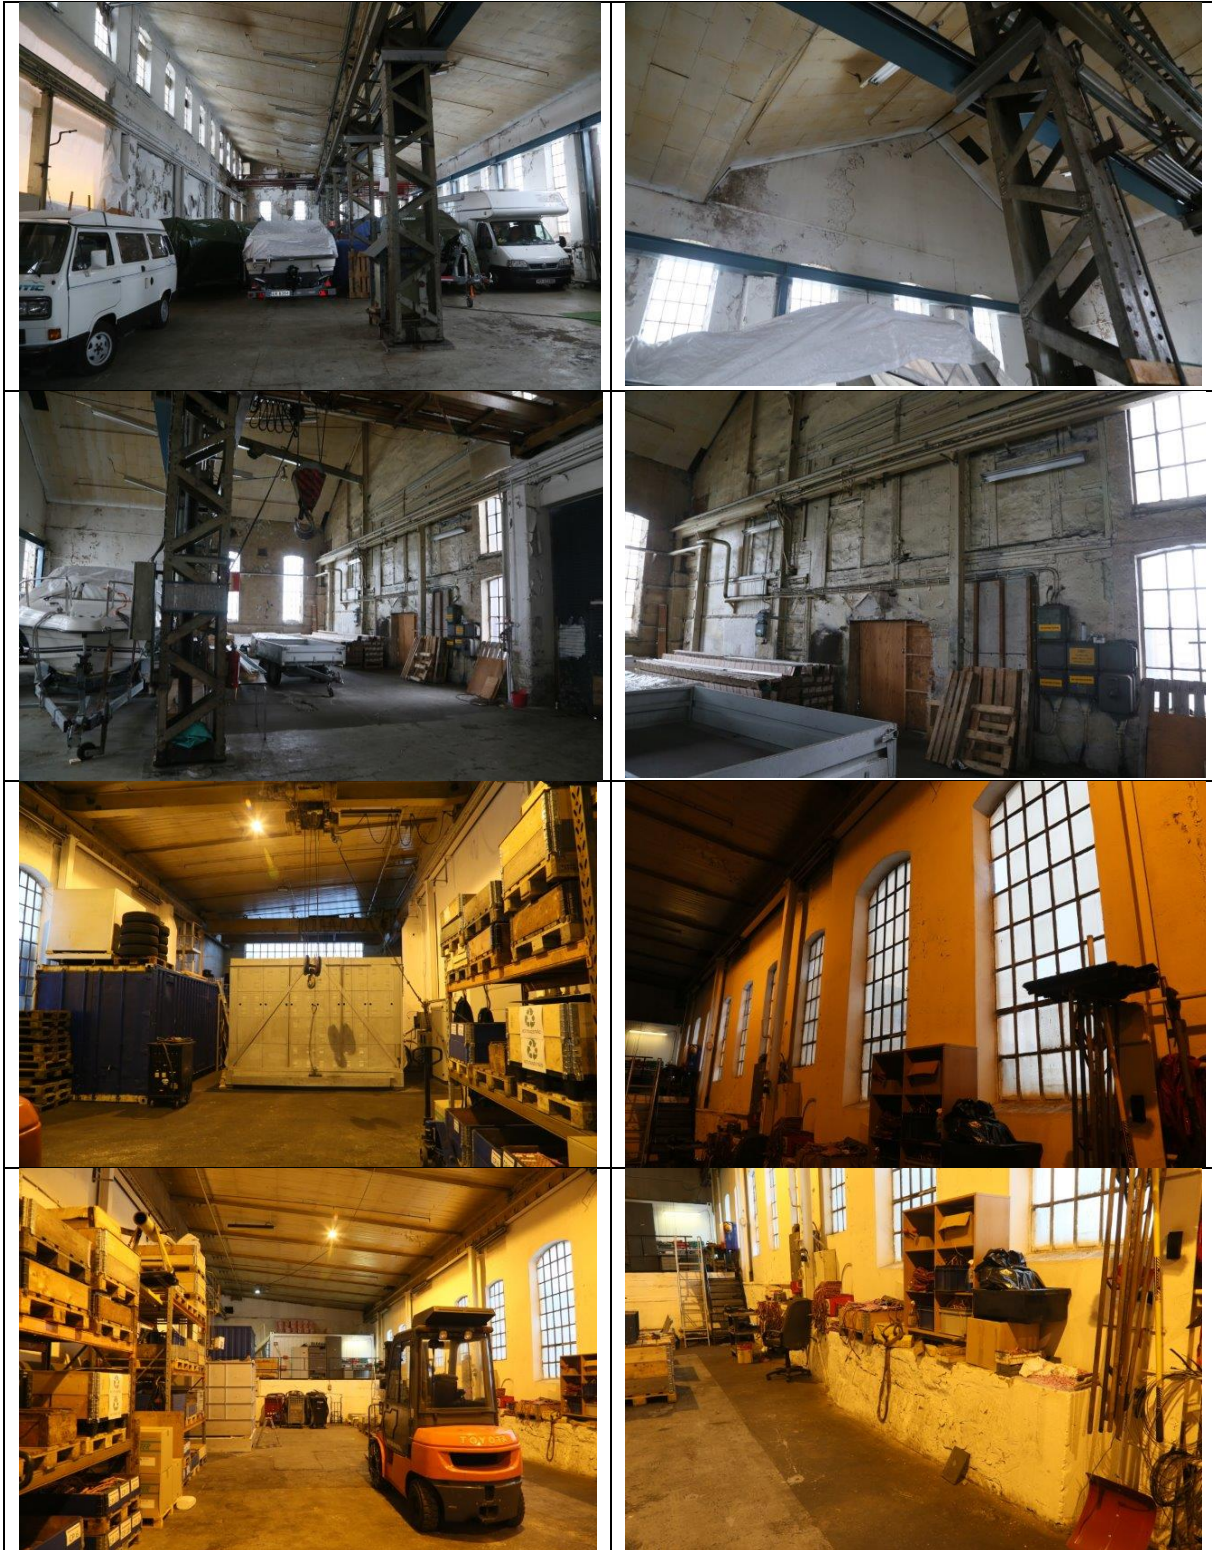
Dette bygget vil få samme konsekvens med TEK10 som kontorbygget hvis man ønsker en totalrenovering av bygningen. Verkstedet må i så fall «strippes» og bygges opp igjen. Golv på grunn har sannsynligvis ingen isolasjon. Det er registrert mye skader på teglfasader i tilbygget ned mot elven. Dette er setningssprekker, manglende mørtelfuger og frostsprengning.

Bygningen foreslås regulert til bevaring.

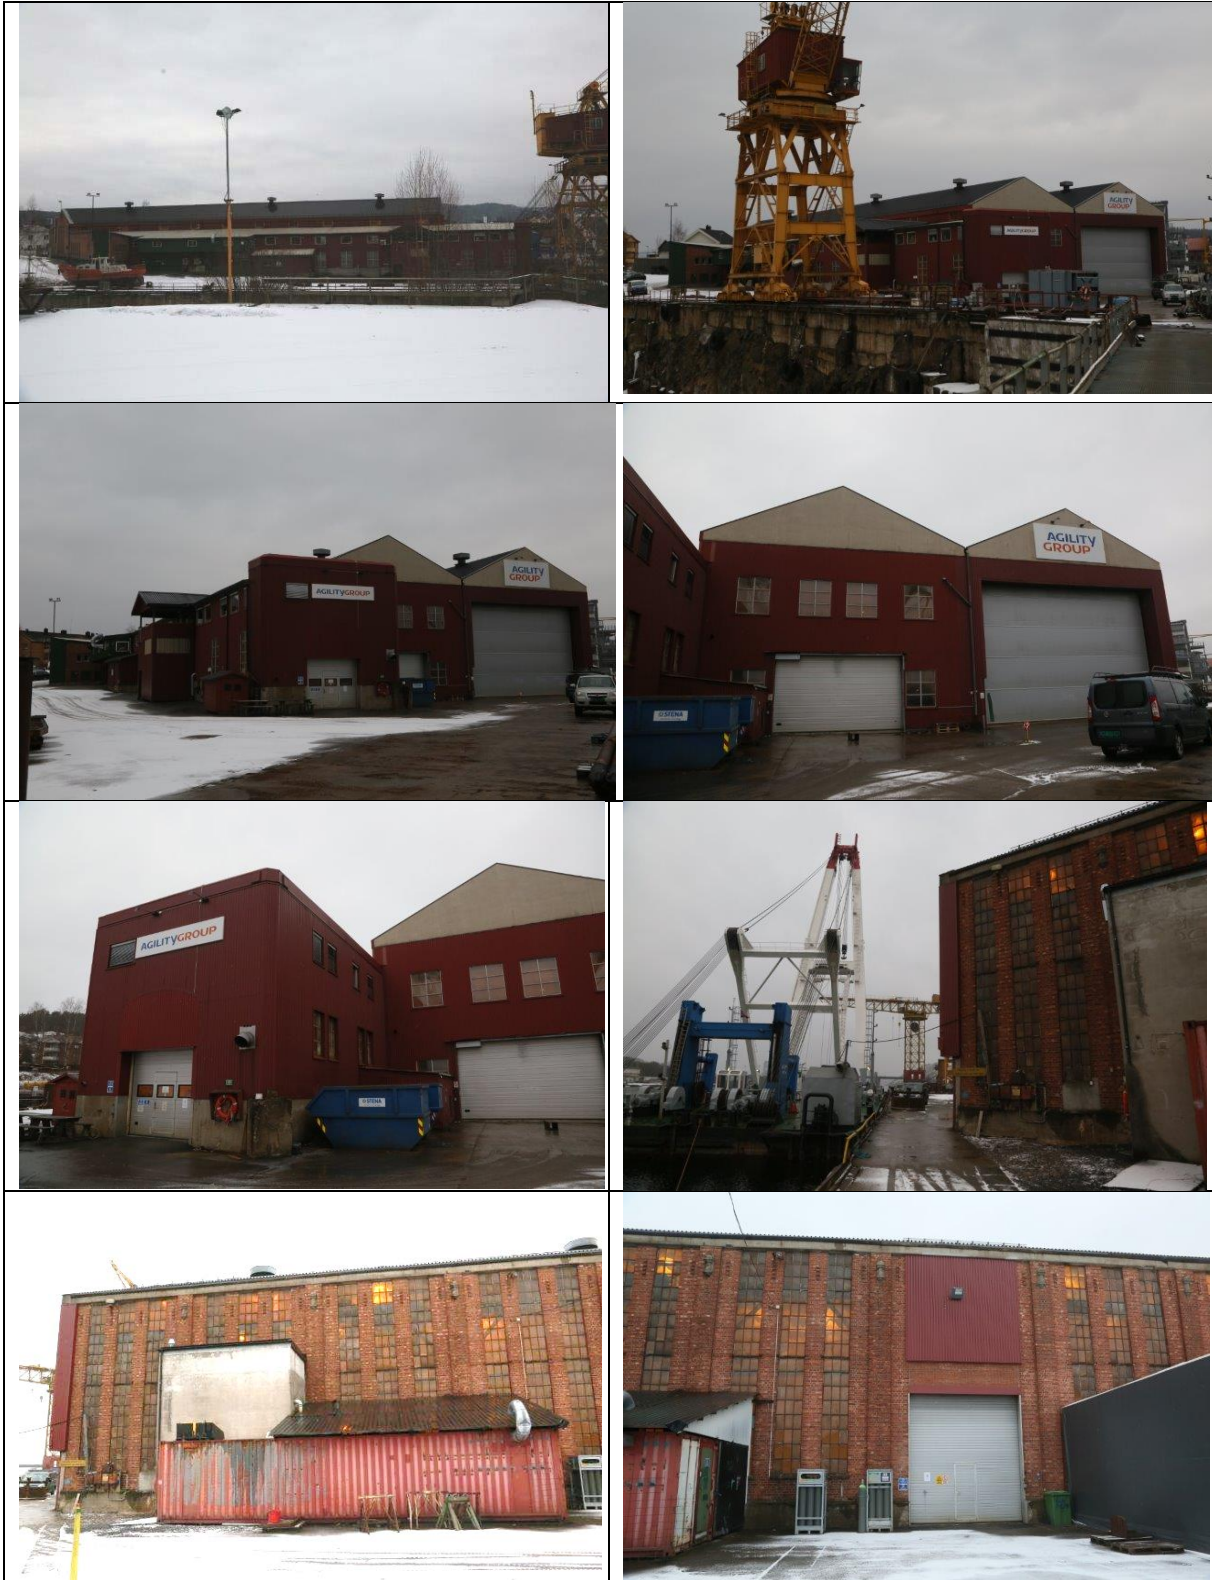
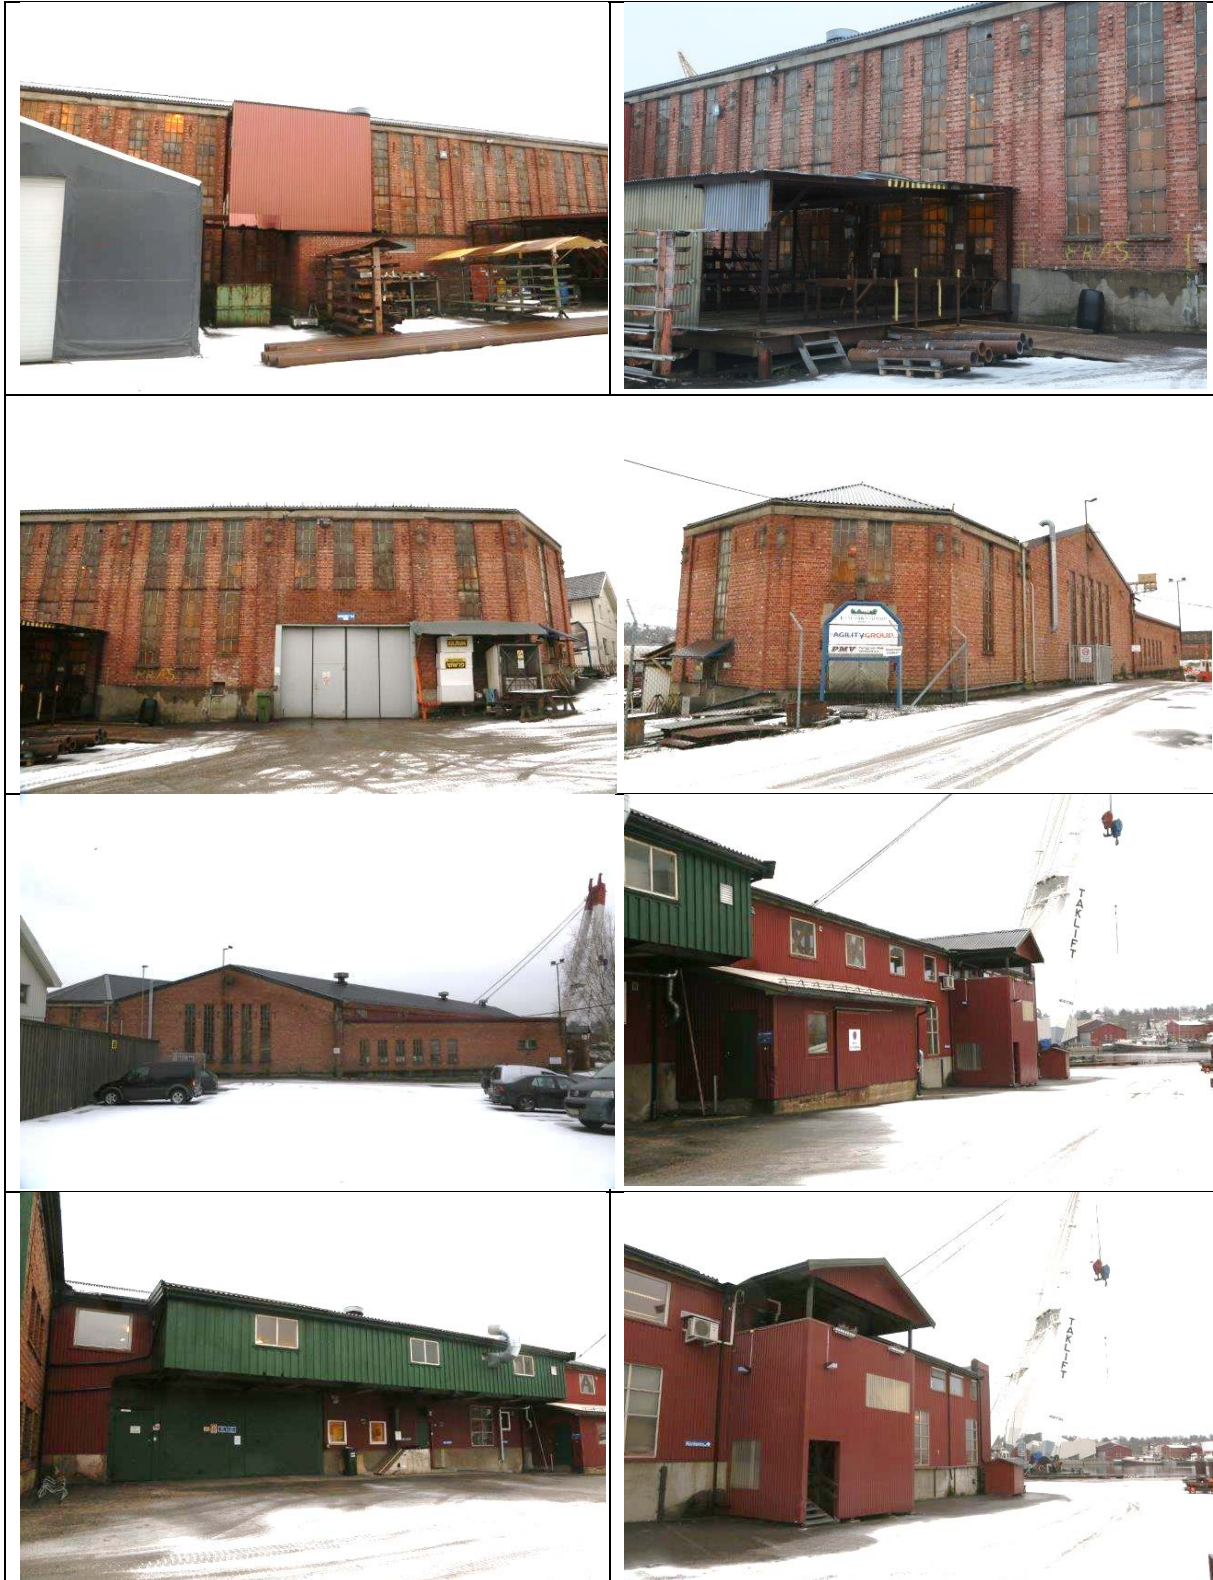
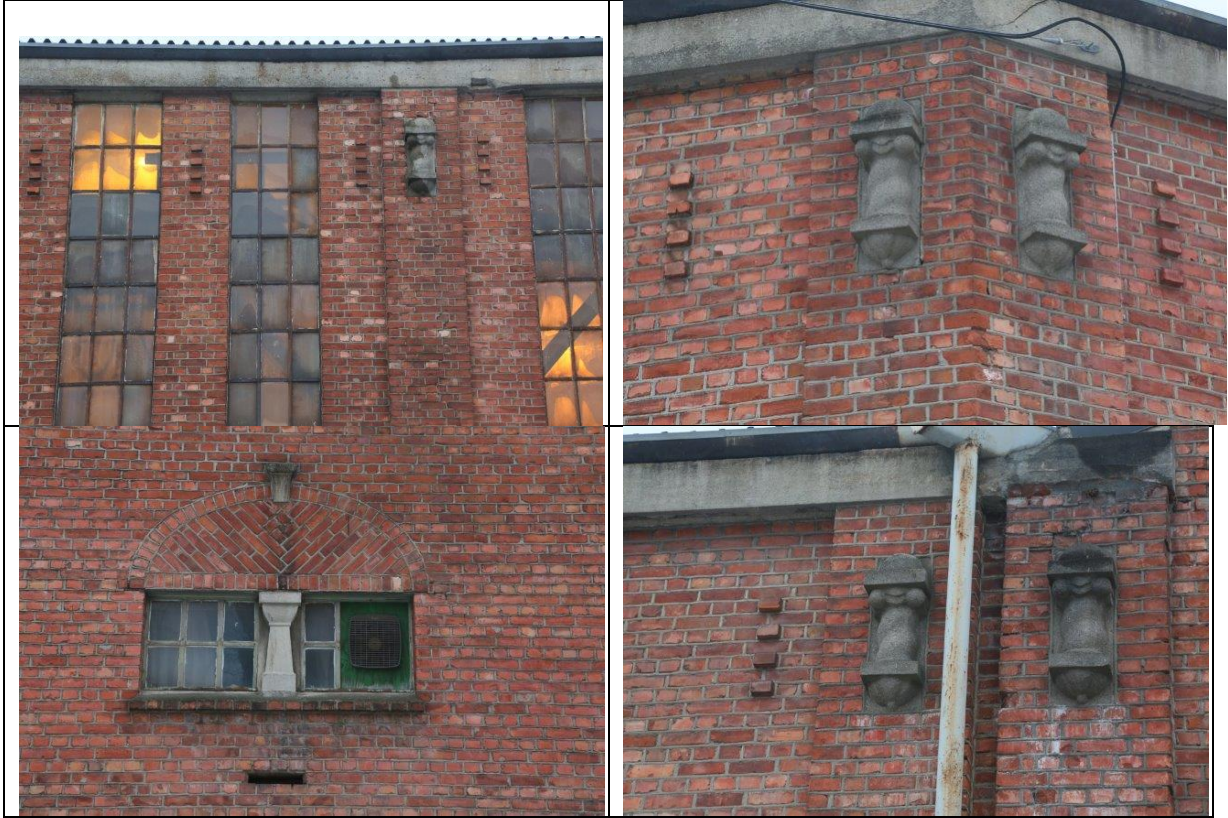
Fasader med eksponert tegl har et så stort skadeomfang at det vil kreve omfattende rehabilitering.

Teglfasader, spesielt mot øst har store skader med frostsprengt tegl, utsprengt betong, setningssprekker etc. Vinduer i denne fasaden har store skader med knuste glass og rust i stålrammer.

De øvrige eksponerte teglfasader har noe mindre skader men skadeomfanget vil eskalere hvis det ikke blir gjort tiltak for utbedring.

Fasader som er forblendet med stålplater har sannsynligvis teglfasader bak. Tilstanden på denne må man forvente er noenlunde lik de andre teglvegger mht. skader. Her vil nok ikke skadeutvikling eskalere som de eksponerte fasader.

Den store bredden på bygningen gjør det vanskelig å tilpasse bygningen til ny bruk, som f.eks. boliger, på grunn av lite dagslys inn i bygningen med eksisterende vindusutforming. Det bør likevel vurderes i prosjektet om det er mulig å ta vare på den autentiske fasaden mot nord og øst. Gulvet i malloftet med opptegning av båtmalene bør tas vare på, men dette kan løsrives fra bygningen.

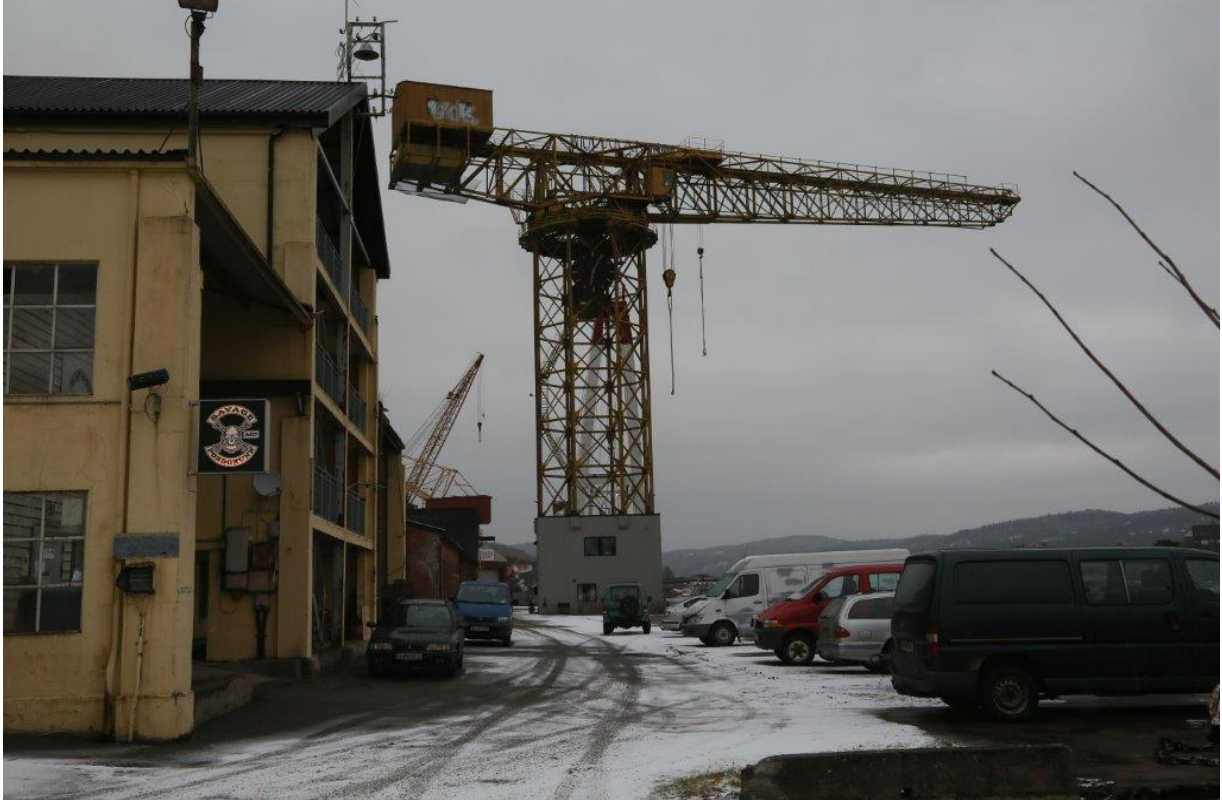
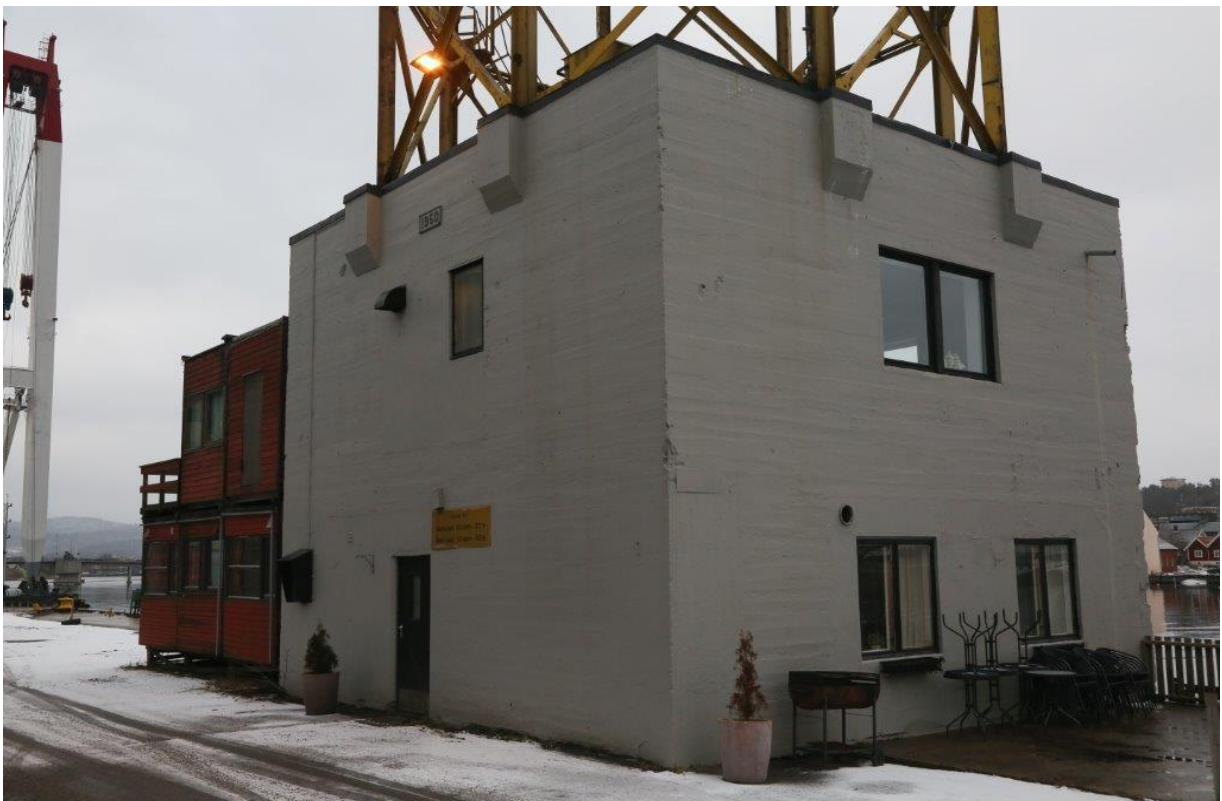
Kranen står oppå et «fundament» av en 2 etasjers innredet betongbygning. Det har vært lekkasjer i 2 etasje. Det er lagt ny papp på taket (ved kranfoten), men ser fremdeles lekkasjer. Innvendig er konstruksjoner av noe gammel stil, vegger og tak er malt i den siste tiden. Usikkert hvordan yttervegger er isolert. I 2. etg. er det vinduer av isolerglass og enkeltglass i 1. etg.

Kranen av stål har mye rustskader, befarung er kun tatt fra bakkenivå. En rehabilitering med sandblåsing, grunning og maling vil være et svært omfattende arbeid. Det er dessuten ikke sikkert man greier å komme til å rehabilitere alle steder på grunn av vanskelig tilkomst. Eventuelle svekkelser i bolter og ramme må også skiftes ut i forbindelse med en rehabilitering.

Kranen er autentisk og er lite endret. Den er godt synlig som landemerke og er et symbol og ikon for PMV og industriområdet, og har høy verdi som identitetsskaper. Samtidig er sikkerhet viktig. Kranen svinger med vinden og den må jevnlig godkjennes. Den har også lav anvendbarhet. Det foreslås derfor at man i stedet tar vare på 8-tonnskranen og traverskranen ved tørrdokken, som kan bevares i et nytt boligområde antagelig uten problemer knyttet til sikkerhet.

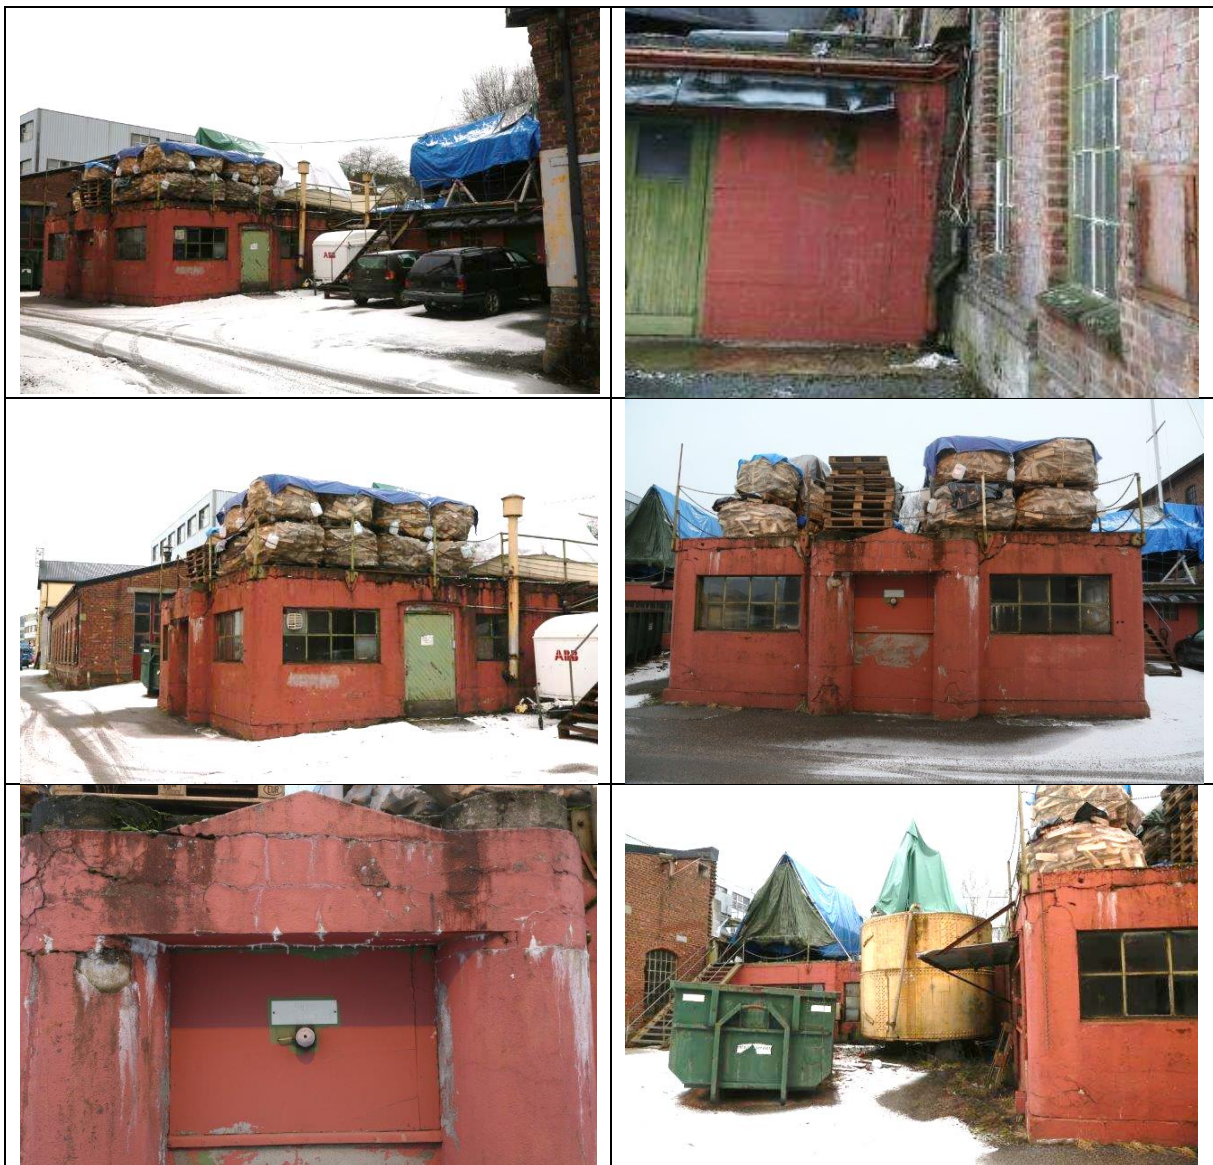
Interiør og eksteriør er autentiske med unntak av garderoberne. Særlig er badene, som har vært åpne for andre enn arbeiderne, er interessant. Men bygningen er generelt dårlig vedlikeholdt, og lav takhøyde gjør at det er vanskelig å bruke bygningsmassen til annet enn lager. Det anbefales derfor ikke at bygningen reguleres til bevaring.

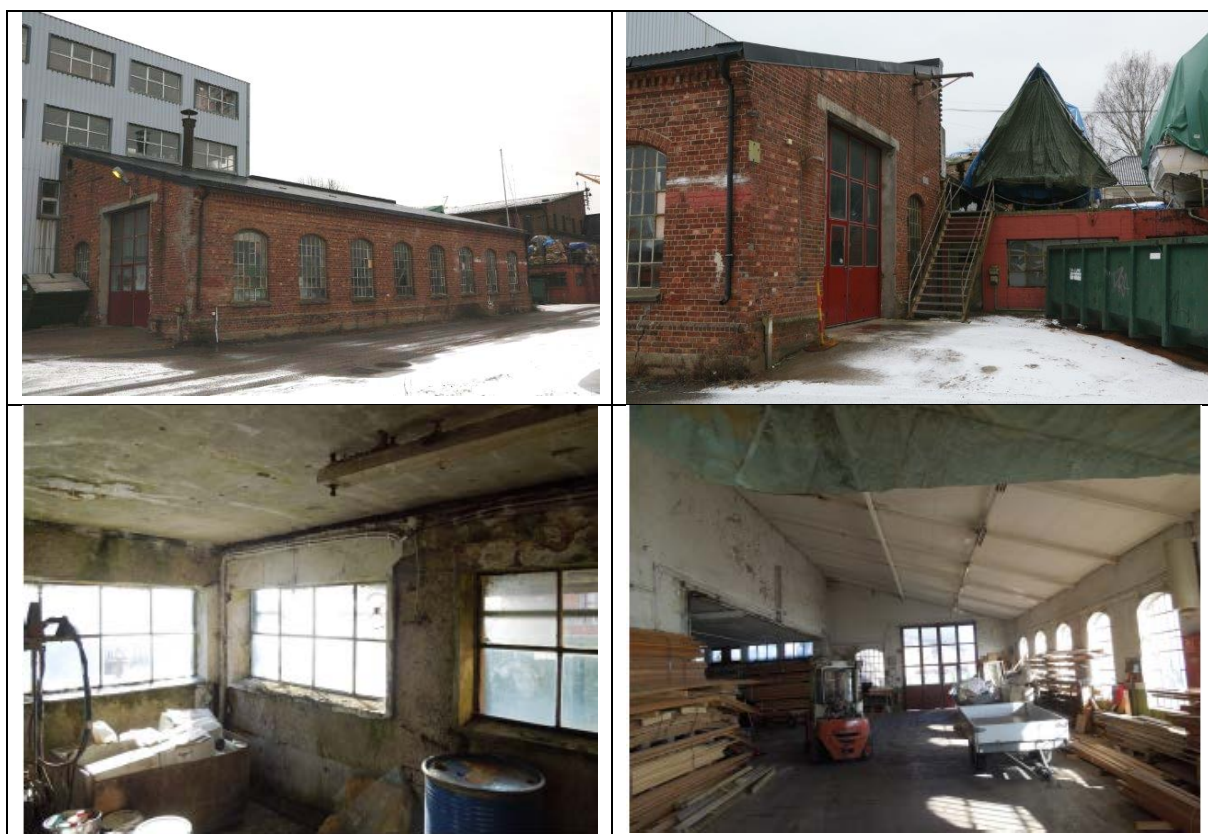
Bygningen er oppført før 1908 som rørleggerverksted i teglstein med pulttak. Vinduene er opprinnelige, mens tak og dører er skiftet. Veggene er pusset innvendig. Det er spor etter døråpning for opprinnelige dører i gavlveggene.

Bygningen bærer preg av stor slitasje. Mye skader på teglsteinsfuger, frostsprengt stein og sprekker etter setninger. Vinduer har også mye skader. Innvendig er det lekkasjer fra taket i bakenforliggende lagringsplass. Innvendig yttervegger har mye malingsavskalling og noen steder med fuktinntrengning.

Det anbefales en sanering av hele bygningen, men hvis noe er ønskelig bevart er det mulig å gjøre dette med den ytre delen av bygget mot elven. Men her må det betydelige kostnader til for å tilbakeføre denne til opprinnelig originalkonstruksjoner.

Bygningen har verdi som en del av det helhetlige verkstedsmiljøet, og den anbefales bevart.

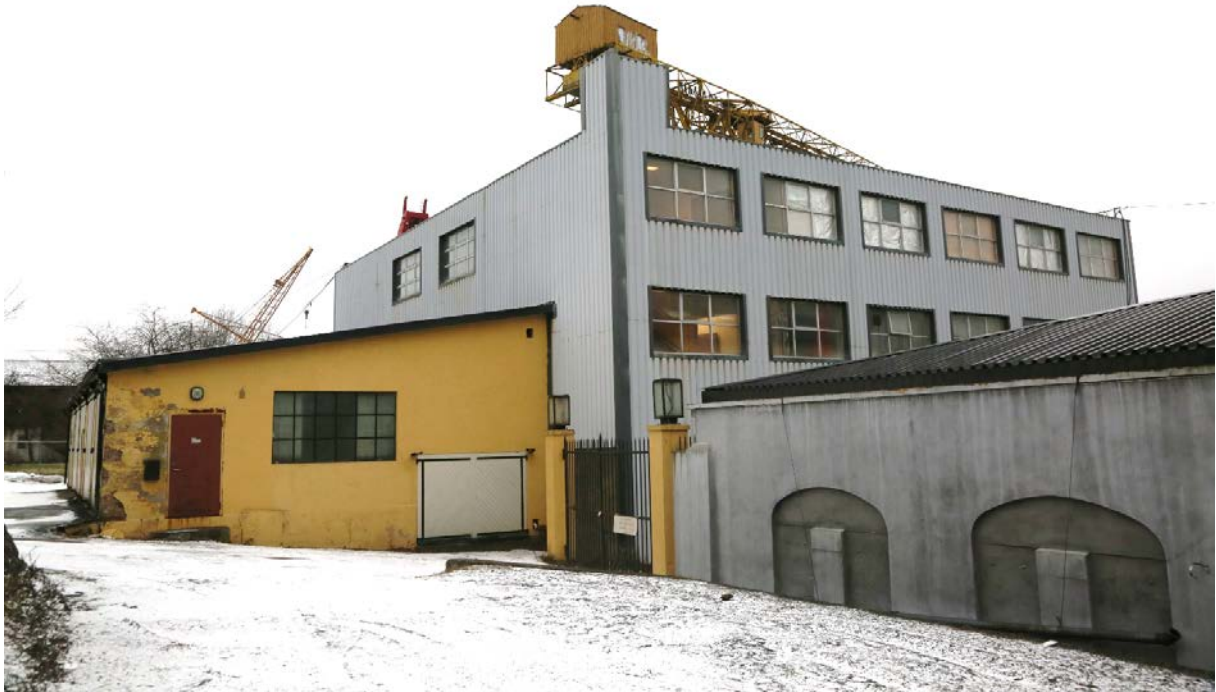
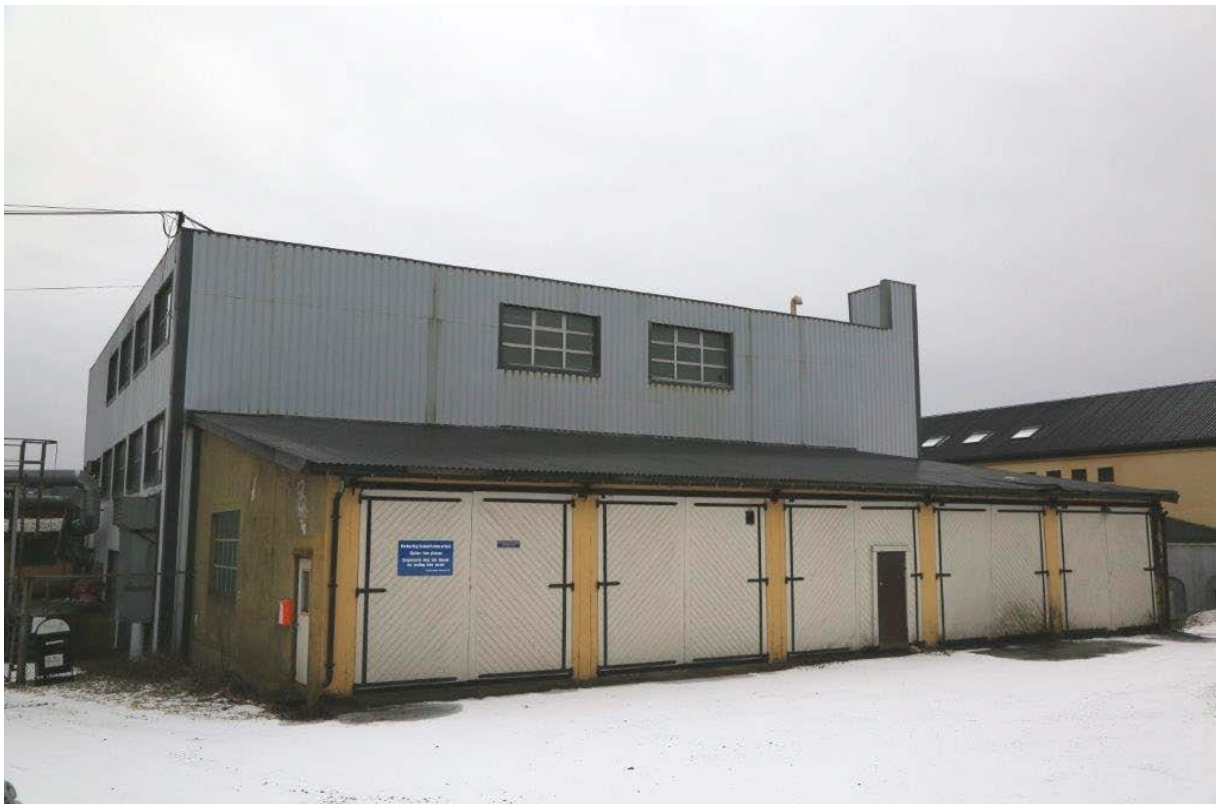
## 6.10 Bygg 10: Velferdsbygget / skolebygget

Bygningen har for det meste tomme lokaler etter at skoleaktiviteten ble avsluttet for noen år siden. Vanlig standard og stil med noe slitasje på vegger golv og tak.

Med noen enkle grep og opp-pussing kan lokalene eventuelt brukes videre. Men dersom man ønsker en totalrenovering vil dette bli underlagt bestemmelser i Pbl. /TEK10. Da må man regne med nytt ventilasjonsanlegg, nytt el- anlegg, isolering av yttervegger etc. Eksisterende vinduer av isolerglass som er av eldre dato, skiftes med nye. Yttertak ble skiftet i 2006, ingen behov for utskifting. Kun i forbindelse med en totalrenovering av bygningen da man må regne med at yttertaket må isoleres etter Pbl. /TEK10.

Bygningen har hatt en viktig posisjon på verkstedsområdet, men den bærer lite preg av opprinnelige uttrykk og overflater, og det er vanskelig å lese sammenhengen med det øvrige verkstedsområdet. Det anbefales derfor ikke at bygningen reguleres til bevaring.

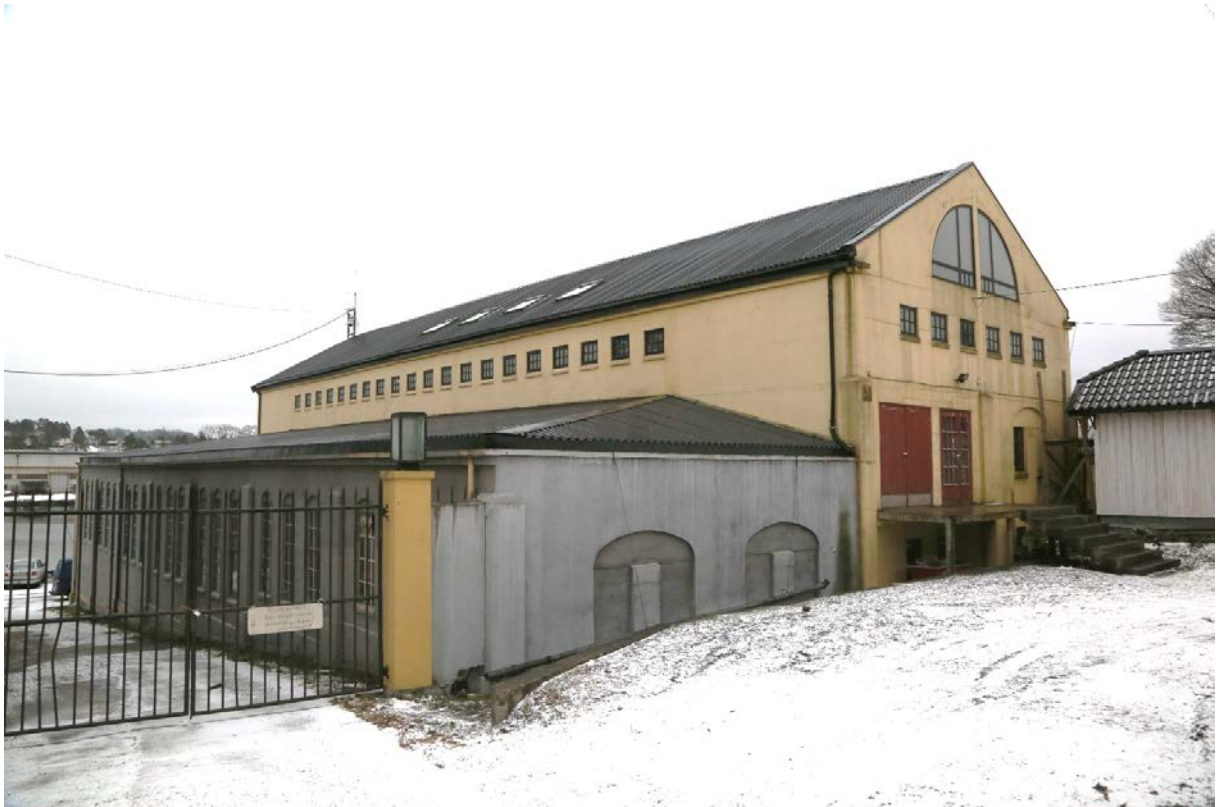
## 6.11 Bygg 11: Kaldlager og hovedlager

Bygningen er et typisk lagerbygg. Sannsynligvis er det høy lastekapasitet på grunn av kort avstand mellom søyler samt størrelsen på stål/betongdragerne. Etasjehøyden er kun på 2 m. Tilstanden er god med hensyn til slitasje og vedlikehold. Øverste etasje er renoveret i de senere årene med vinduer fra 1996. Yttervegger av betong er ikke isolert, dette resulterer i svartsoppdannelser på innsiden av vegger.

Bygningen er ikke egnet til noe annet enn lagerbygg slik som den står nå. Fjernes ett dekke slik at man får en etasjehøyde på ca 4 m. Da kan det være mulig å bygge dette om til andre formål. Dette må i så fall utredes nærmere. Det vil samtidig bli underlagt Pbl. /TEK10.

Lagerbygningen, tørrdokken og krana er fra perioden da de gikk over fra klinking til sveising. Bygningen er forholdsvis autentisk i forhold til byggeåret, med unntak av mindre endringer i gavlfasaden mot elva. Men dette har vært en sekundær bygning i forhold til produksjon av skip mm. på verkstedet, og det er stor avstand til tørrdokken og kranen. Den har derfor fått lav verdi i verne vurderingen, og det anbefales ikke at denne reguleres til bevaring.

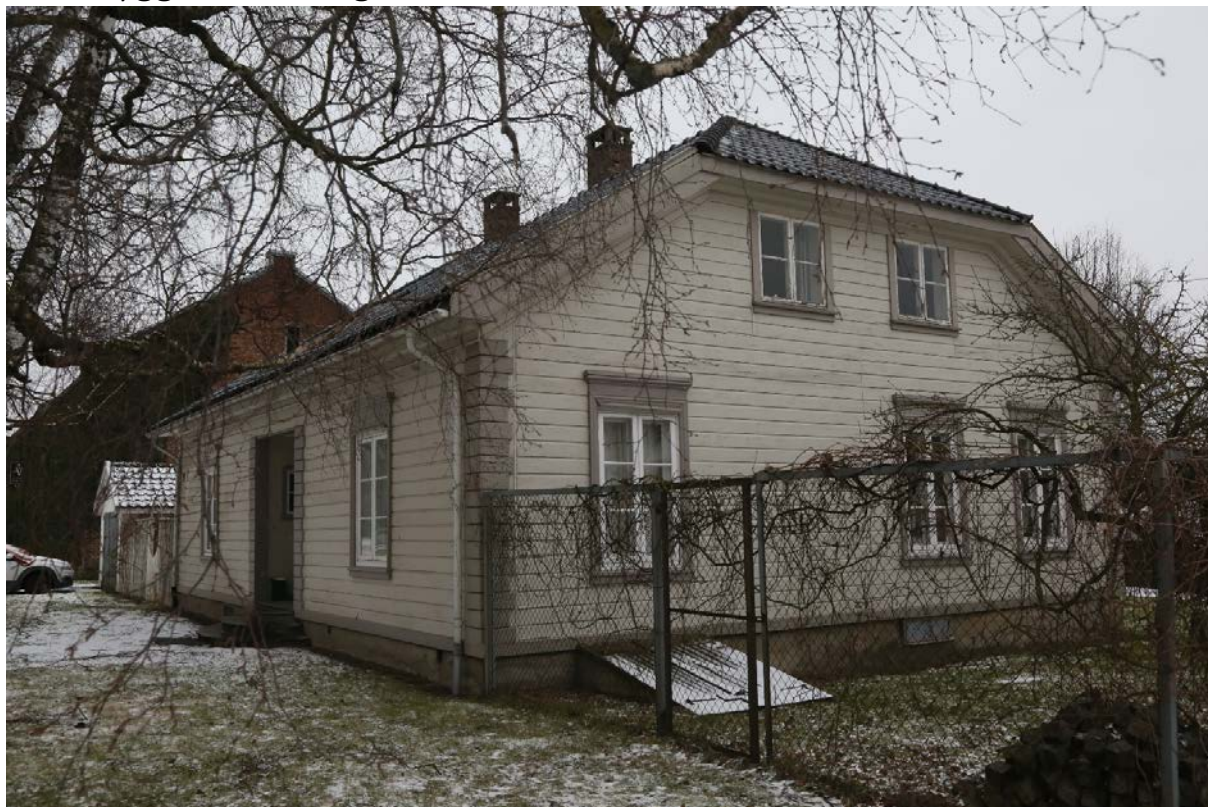
## 6.12 Bygg 12: Reimsgate 12

Bygningen fremstår som godt vedlikeholdt.

Bygningen er foreslått fredet. Kommunens vurdering er ikke overprøvd.

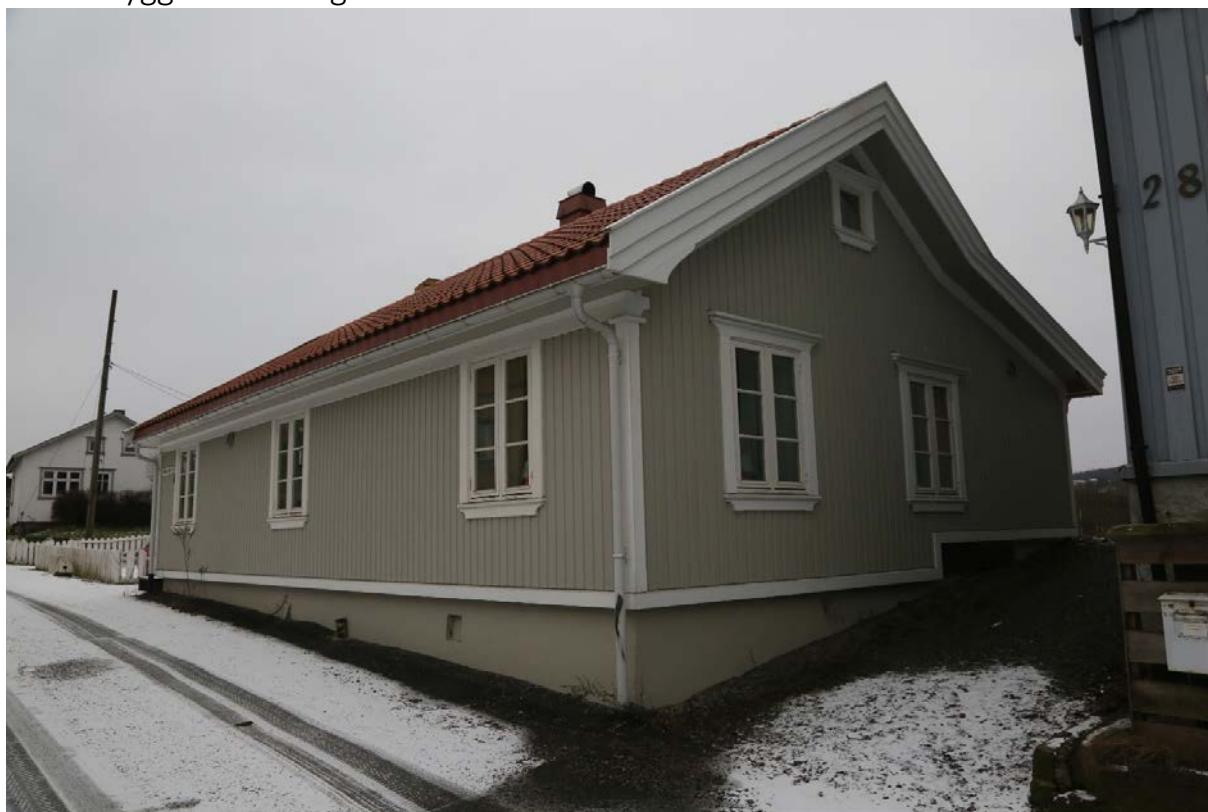
## 6.13.6 Bygg 18: Reimsgate 24

Bygning i tre. Bygningen har et tilbygg mot elva, men dette er antagelig et eldre tilbygg. Vinduene er skiftet, men ser ut til å ha beholdt opprinnelig format og inndeling. Taket er skiftet. Godt vedlikeholdt.

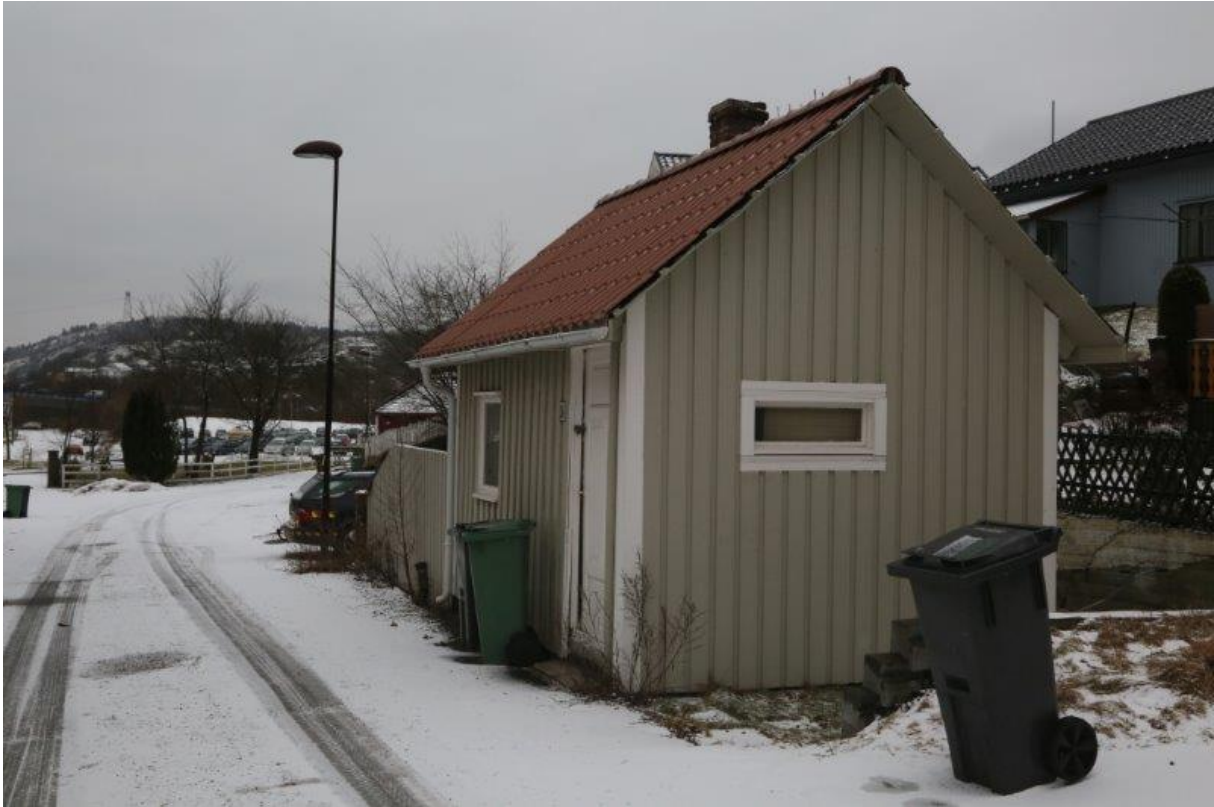
## 6.13.7 Bygg 23: Reimsgate 24 (uthus)

Nytt tak. Vegger er godt vedlikeholdt. Noe kort avstand mellom panel og bakke som kan f re til r te i vegg.
