PORSGRUNN STASJON

Bevaring av trær som substrat* for buktmessinglav

Trekontoret AS, november 2024

Revidert utgave: 21.11.2024.

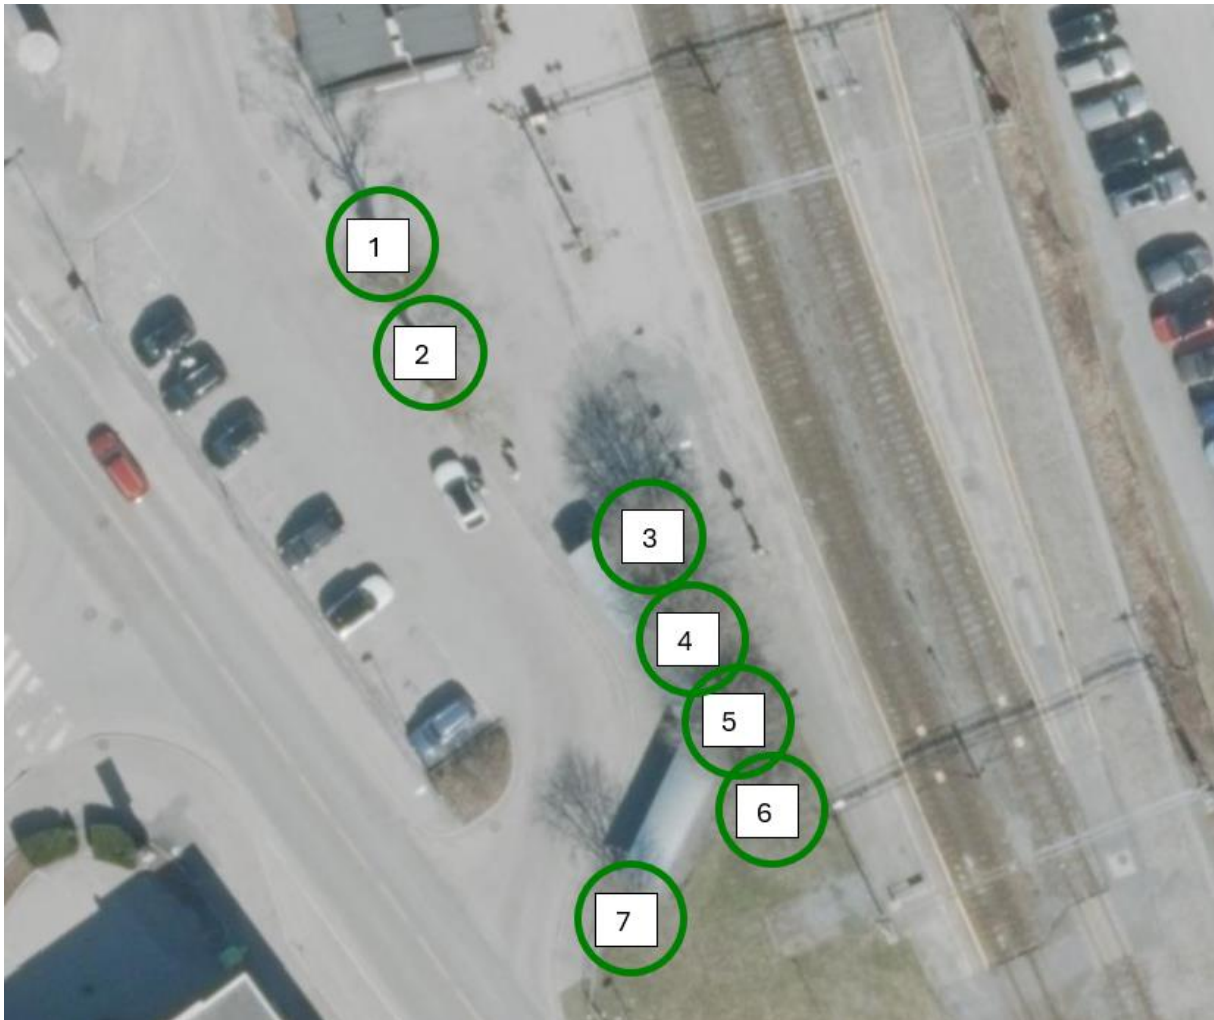
Figur 3-1 Kartutsnitt over området der trærne står. Jernbanelinjen er på østsiden av trærne. Sykkelskuret som ble bygget i 2017 står vest for trærne. Kartgrunnlag er hentet fra naturbase kart. Illustrasjon: Trekontoret AS.

En rekke med 5 svenskeasal og to spisslønnetrær er substrat for de to rødlistede artene buktmessinglav og skumkjuke. For å vurdere om trærne kan flyttes og hvordan trærne kan flyttes, er det gjennomført tilstandsvurdering av trærne. Se nummering av trærne i Figur 3-1.

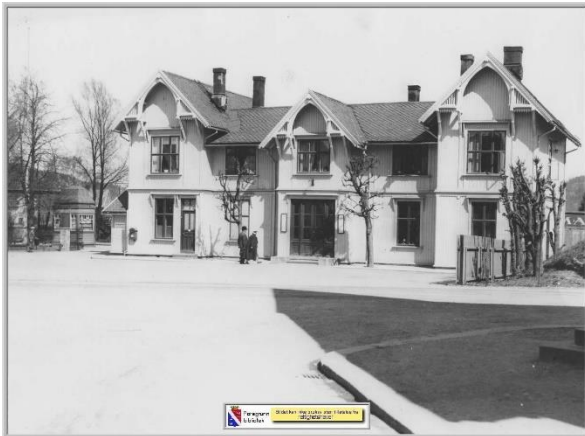
Figur 3-2 Foto fra 1907 viser trolig lønnetrærne ved inngangspartiet til jernbanestasjonen. Kilde: (Porsgrunn bibliotek, u.d.).

Trærne er plantet på vestsiden av toglinjene på Porsgrunn stasjon. Lønnetrærne er eldst og ble trolig plantet i forbindelse med bygging av jernbanestasjonen hvor de sto på hver side av trappen (Figur 3-2). Bygget ble reist i 1882, og det antas at trærne ble plantet samme året.

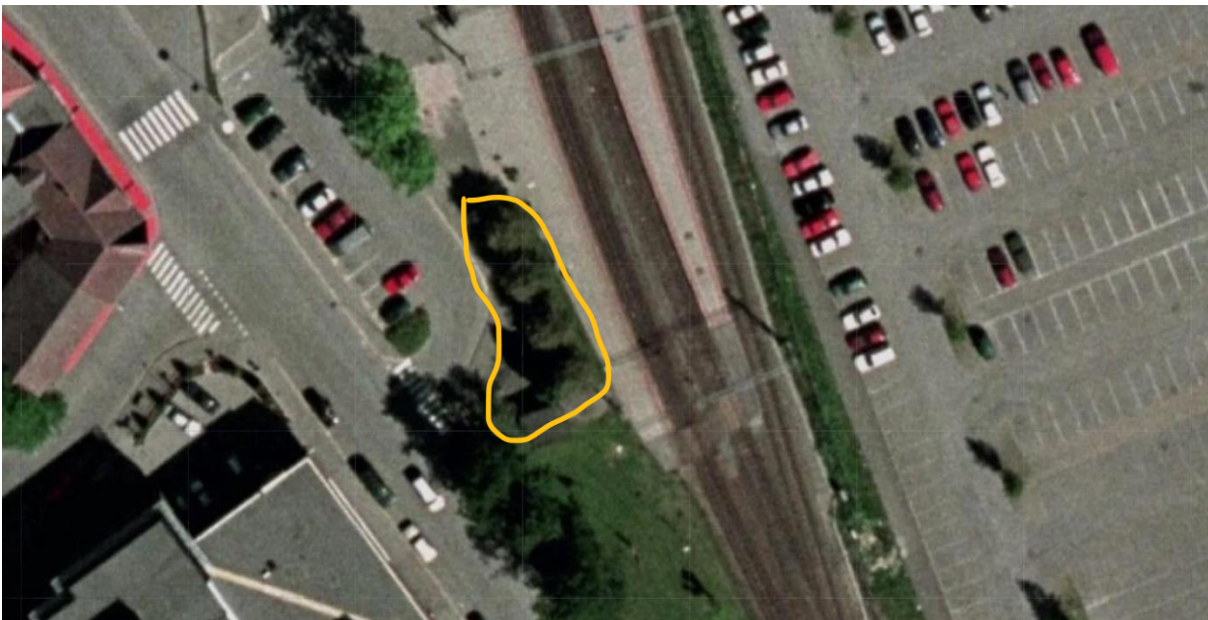
Figur 3-3 Kartutsnitt fra Porsgrunn jernbanestasjon i 2002. Svenskasalene er markert med gul sirkel. Tre kronene er store. Kilde: Historiske kart fra Finn (Norkart, Finn kart, 2002).

Den nye stasjonen ble bygget på 1960 - tallet (Porsgrunns dagblad, 1960). Flyfoto viser at trærne var forholdsvis store i 2002 (Norkart, Finn kart, 2002) (Figur 3-3). Ut fra dette og trærnes vekst antas det at svenskeasalene ble plantet engang på 1970-tallet. Det betyr at spisslønnene kan være rundt 140 år gamle og svenskeasalene omtrent 50 år gamle.
