## NOTAT

OPPDRAAG	<b>Utvidelse av Torskebergvegen Brevik</b>	DOKUMENTKODE	10220814-RIGberg-NOT-001
EMNE	Geologisk vurdering av vegutvidelse	TILGJENGELIGHET	Åpen
OPPDRAAGSGIVER	<b>Trosvik Næringspark AS</b>	OPPDRAAGSLEDER	Espen Roe
KONTAKTPERSON	Petter Øygarden	SAKSBEHANDLER	Gunnar Vik
KOPI	Arkitekt Børve Borschenius v/Olav Backe-Hansen Asplan Viak v/Knut Eigil Larsen	ANSVARLIG ENHET	10112011 Geofag BVT

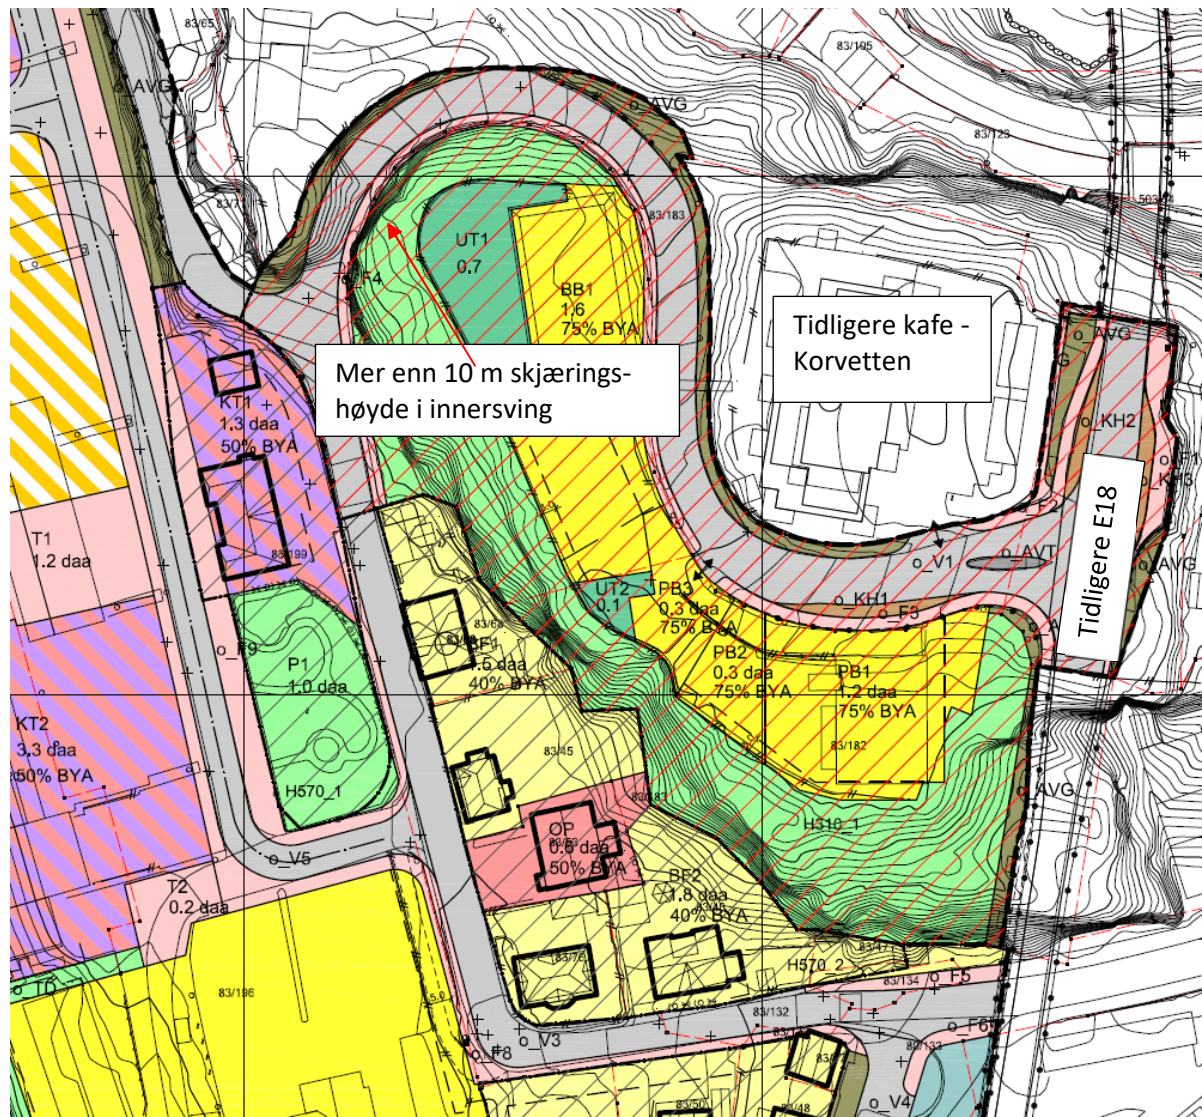
Det er ønske om å utvide vegen med 2 m fortau. Nordre nedre del av Torskebergvegen går i tosidig skjæring med særlig stor høyde i innersvingen, som vist i figur 1.

Figur 1. Utdrag fra foreløpig reguleringsplan datert 13.08.20, mottatt på e-post fra arkitekt Olav Backe-Hansen. Påskrift av Gunnar Vik.

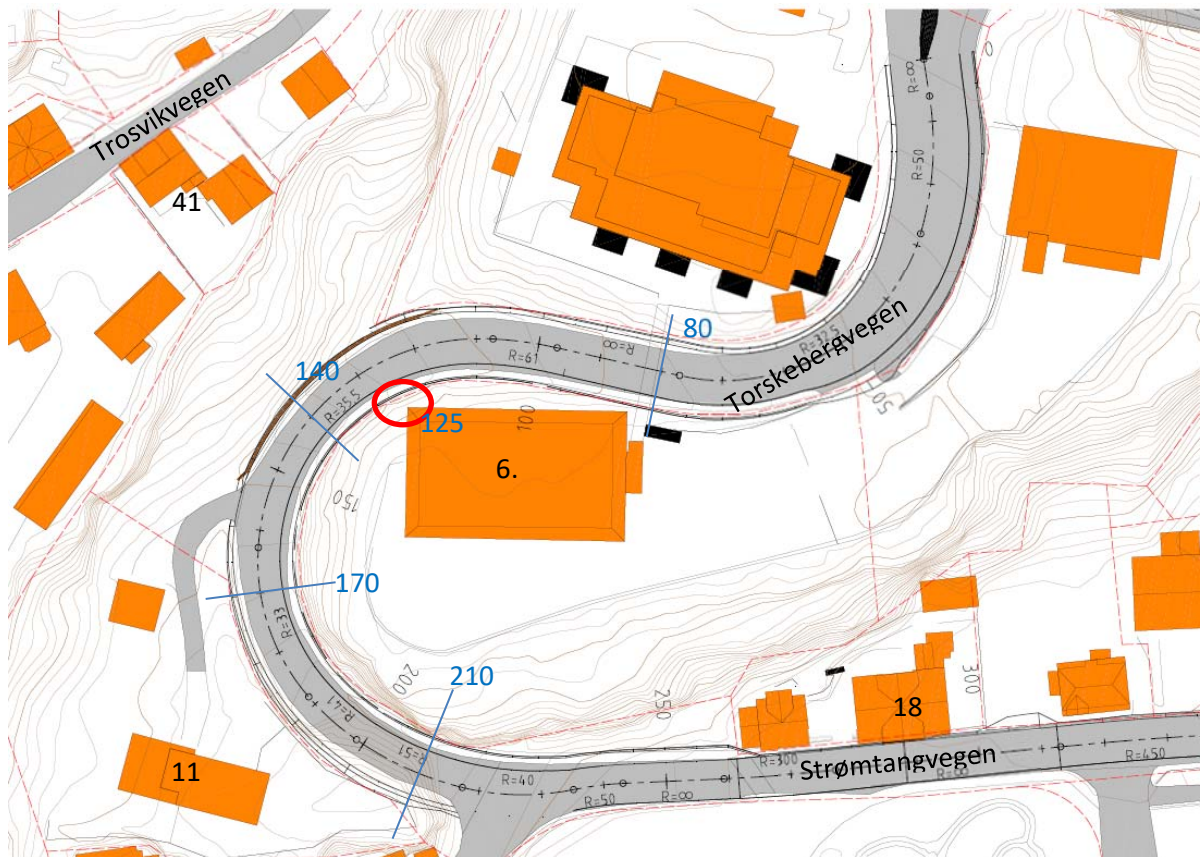
Figur 10. Utsnitt av plantegning vegmodell. Gangbroen i figur 7 krysser i profil 82. Det er behov for ny støttemur mellom pr 115 og 154. Uttak av berg i yttersving fra pr 160 til 215. Markerte tverrprofiler er vist i figur 12a-d.

Det er oppsprukket berg på strekningen fra innkjøringen til Torskebergvegen 11 og nedover, profil 160 til 215. Multiconsult fraråder sprengning her. Berget må tas ut ved hjelp av pigging.

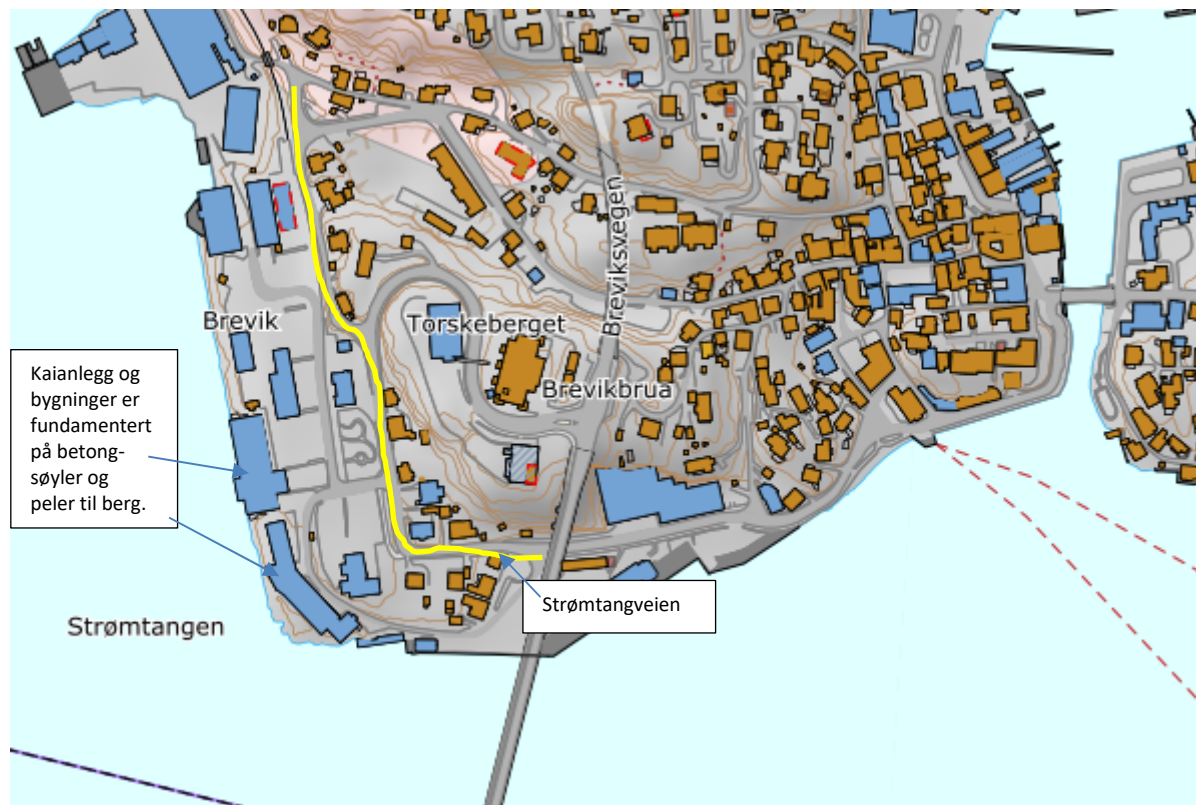
Figur 14. Kvartærgeologisk kart fra [ngu.no](http://ngu.no) gir ikke noen informasjon om løsmasser langs sundet. Grå farge angir fyllmasser – trolig fyllmasser over berg i hele området.

Områdestabiliteten av bebyggelsen langs Breviksundet er tilfredsstillende. Det er ikke fare for kvikkleire eller områdeskred langs Strømtangveien.
