Polar Data Centers

HER01 - Polar

Tilstandsrapport av grunn- og  
grunnvannsforurensning Trinn 1 – Trinn 5,  
Fjordgata 48, Herøya, Porsgrunn

| <b>Rapportnummer:</b> | | D0264916-RIGm-rap-003 | | | |

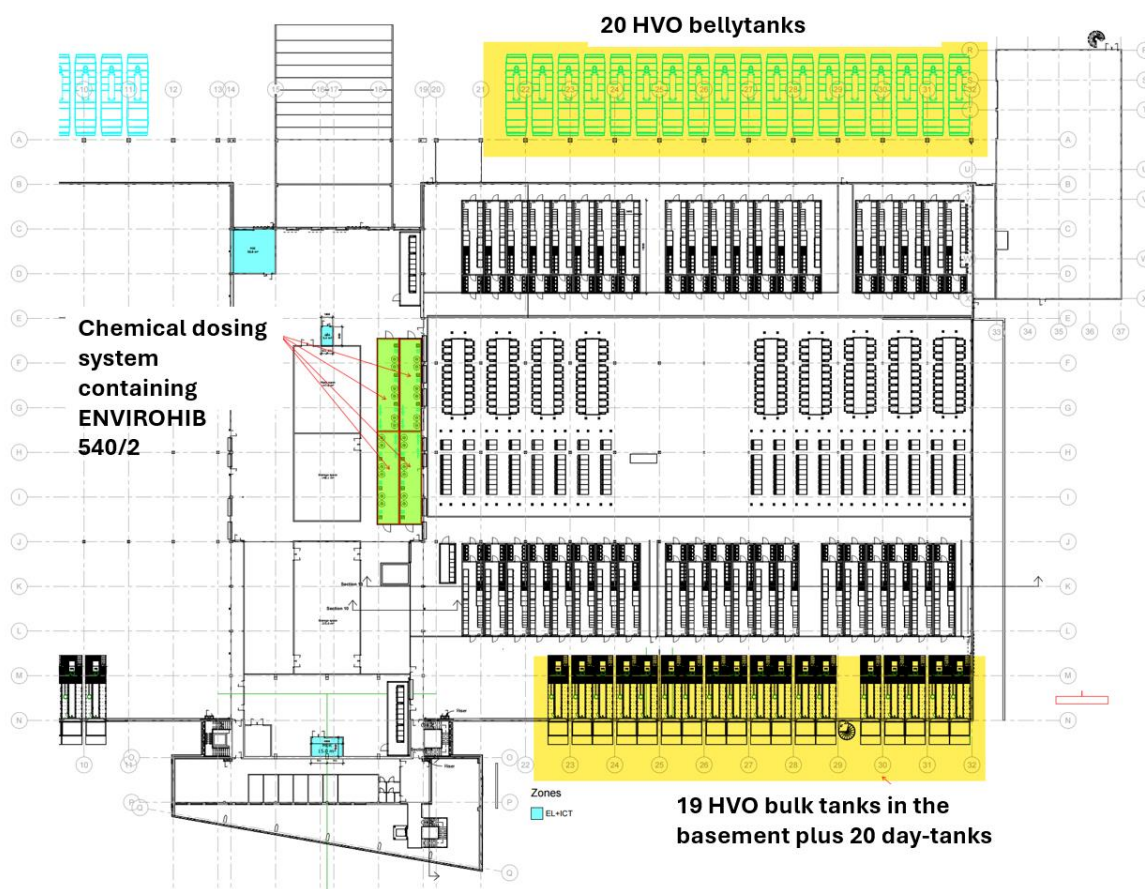
| Område/prosess | Farlig stoff | Årsaker til at stoffet KAN utløse et fase 2-krav |
|---|---|---|
| Det kjemiske doseringssystemet i midten av den østlige delen av anlegget; bruk i kjøleanleggene | ENVIROHIB 540/2<br><br>Sammensetningen er omtalt i forrige kapittel. | Basert på de anvendte forbindelsene kan det oppstå farlige nøytraliseringsreaksjoner hvis væsken slippes ut i miljøet. Noen forbindelser er giftige for miljøet. Kjølesystemet er innelukket, da det befinner seg inne i bygningen og på et solid, ugjennomtrengelig gulv. Det kan likevel oppstå søl ved fylling og drift av lagertankene og systemet. |
| Ved nødgeneratorene i den nordøstlige delen av anlegget og tankparken i den sørøstlige delen av anlegget; nødstrømforsyning | HVO Diesel 100, biodieselolje, sammensetning er omtalt i forrige kapittel. | Lagertankene har dobbel innkapsling, med en sekundær innkapsling som er dimensjonert til 110 % av det største tankvolumet, og er laget av væsketett, HVO-bestendig materiale som er egnet for lokale værforhold. Likevel kan det oppstå søl når oljen overføres fra bulk tankene til dagstankene ved generatorene, og når bulk tankene fylles. |

Figur 2: De identifiserte stedene for lagring og bruk av farlige stoffer på tegningen som viser den østlige delen av området, i bygg 624. Stedet for kjemisk dosering er vist i lysegrønt, HVO-dieseloljetankene med gul markering.

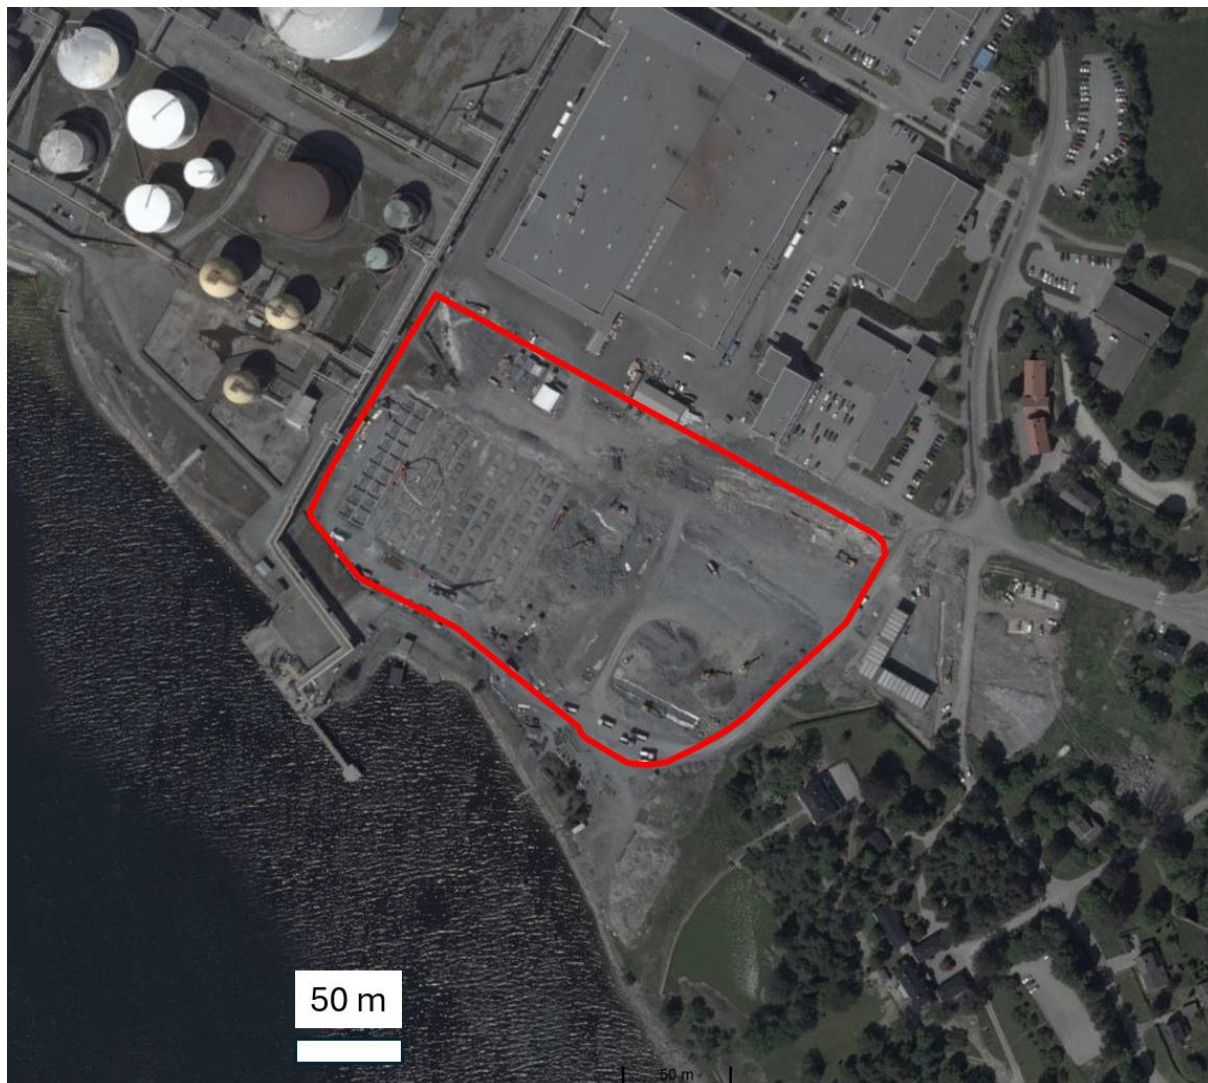
*Figur 11: Flyfoto av eiendommen fra 2007. Bygninger 621, 622 og 641 er allerede synlige nord for undersøkelsesområdet. Fundamentering av bygninger 623 og 624 er i gang på undersøkelsesområdet. Fjell er synlig på nordsiden av det, i midten og hel på grensen til høyre. Tankanlegget mot vest er uendret.*

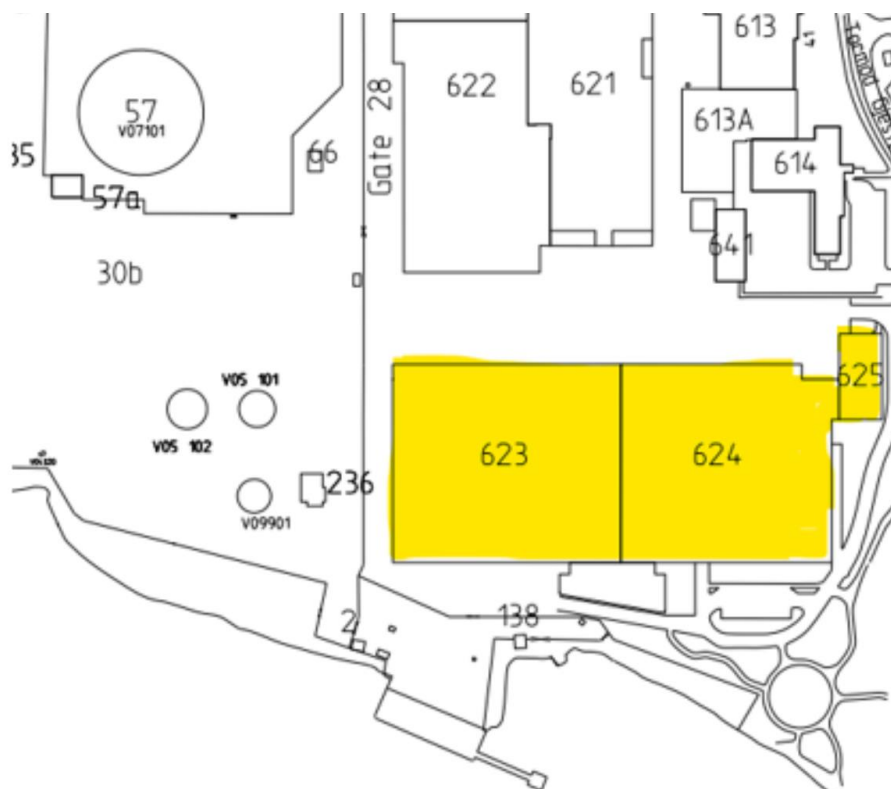
Tankanlegget i naboområdet av Inovyn på grensen til Fjordgata 48 ble tidligere brukt til lagring av flere typer industriprodukter, blant annet oljeprodukter. Denne virksomheten skal ha skapt mye forurensning i grunnen. En del skal ha lekket ut i sjøen via grunnvannet. Opp gjennom årene er det utført flere masseutskiftninger i området rundt tankterminalen. Rester av tidligere forurensninger er fortsatt forventes å påtreffes på land og i sjø.

Figur 15: Nærliggende tanker i tankanlegget mot vest. Se forklaring i tekst. Bygninger på undersøkelsesområdet er fargelagt. Utklipp fra [3].

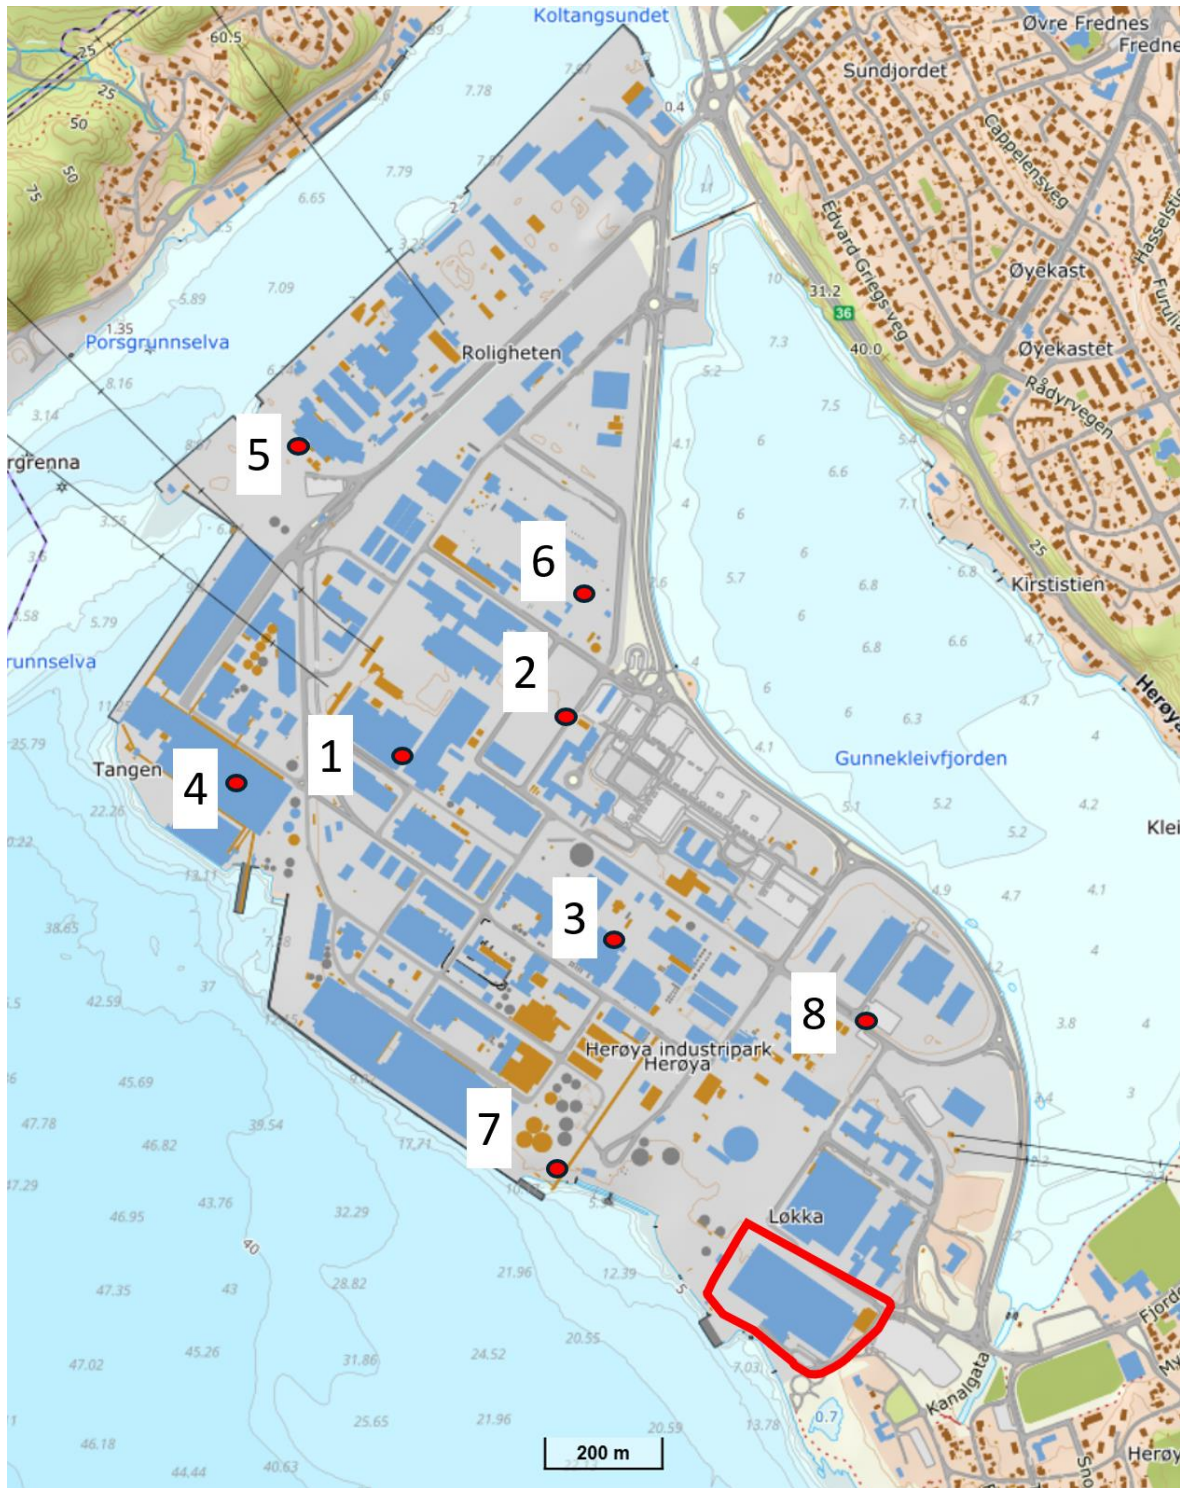
Figur 18: Forurensede lokaliteter på Herøya som omtalt i [8] vist med punkt ifølge koordinater fra [8]. Det er uvisst hvor disse punkter ligger innenfor de lokalitetene. Undersøkellesområdet er vist med rød linje.

Ut fra disse forurensede lokaliteter er det vinylkloridfabrikken (3), saltlagerområdet (7) og Gunnekleivtippet (8) som ligger nærmest til undersøkellesområdet, med klorfabrikken (2) liggende i bakgrunnen.

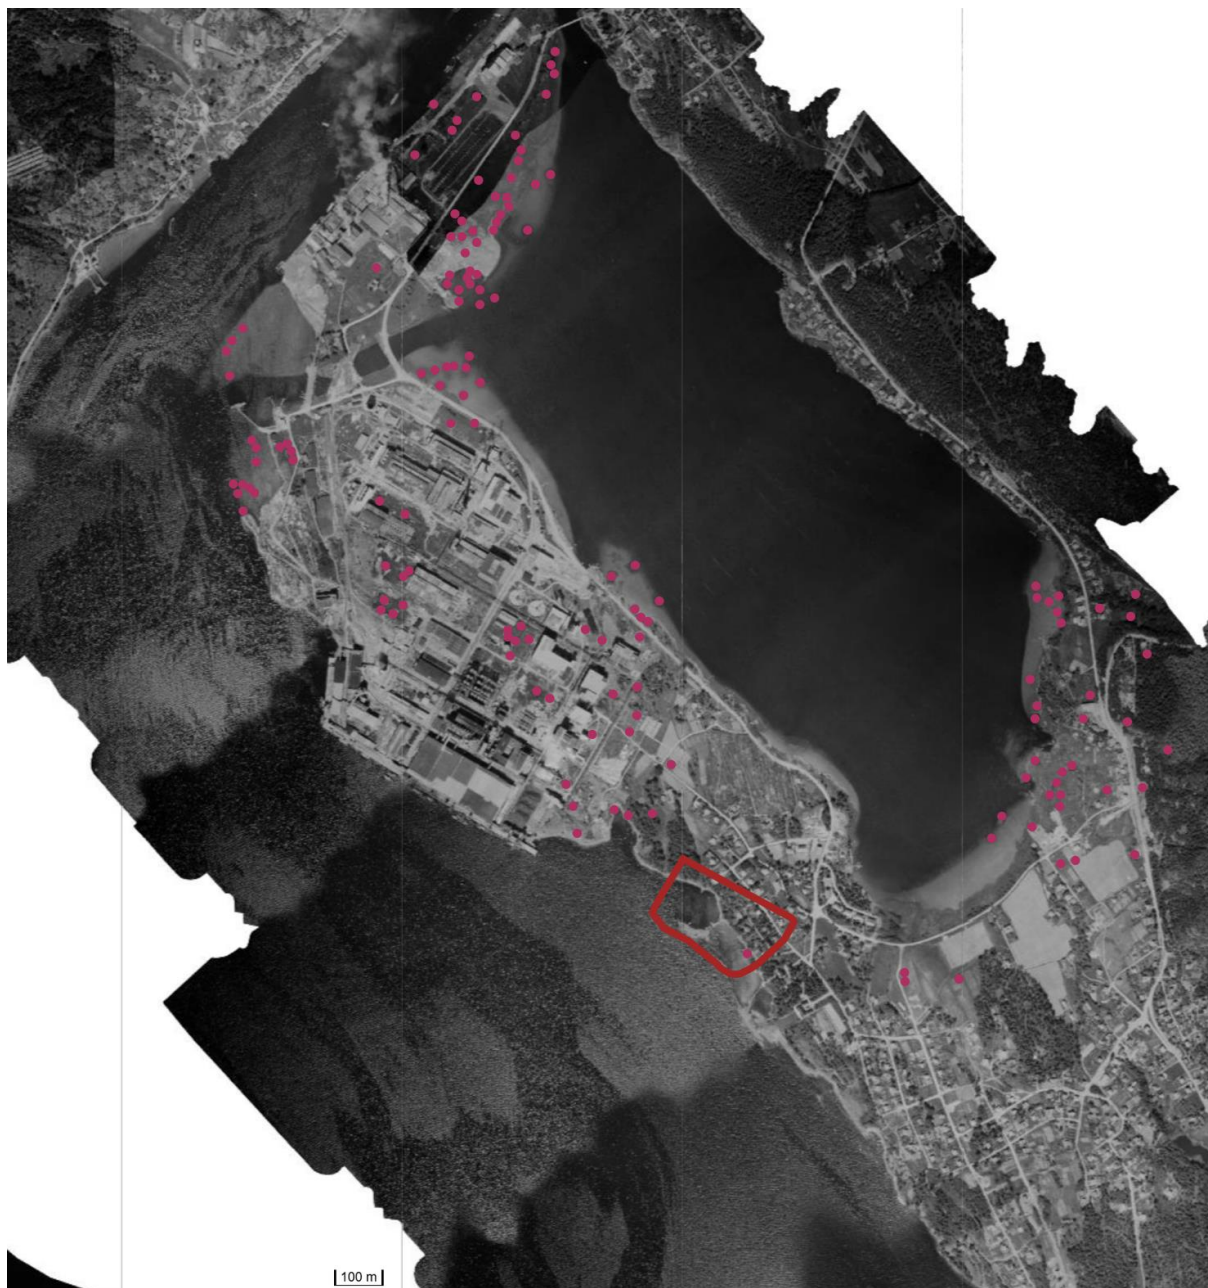
Undersøkellesområdet lå i datiden i betydelig avstand fra fabrikkene, og lå heller ikke inn i stripen av det første feilaktige angrepet, og dermed ble mest sannsynlig spart for bombing. Det var kun én eventuell bombetrakt synlig på flyfoto fra 1947 innenfor undersøkelsesområdet.

*Figur 19: Lokalteter av identifiserbare bombetrakter vist med røde prikker på og rundt Herøya på flyfoto fra 1947. På det tettbebygde industriområdet i midten av Herøya er antall gjenværende synlige bombetrakter lite fordi det var disse bygg som ble gjenoppbygd først. Undersøkellesområdet er avgrenset med rød linje.*

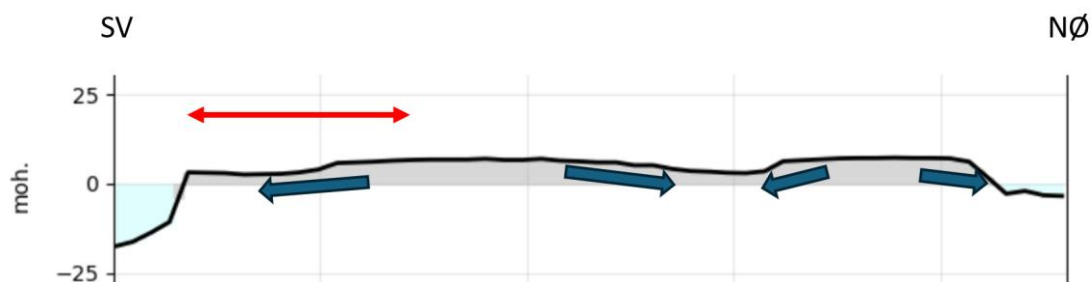
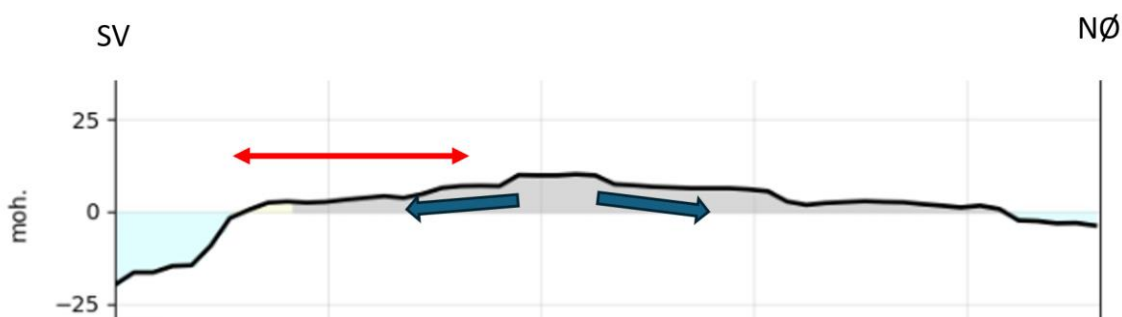
Figur 20: Tverrsnitt langs den nordvestre grensen av undersøkelsesområdet. Frierfjorden mot venstre, Gunnekleivfjorden mot høyre. Undersøkelsesområdet ligger på det lavtliggende terrenget rett ved Frierfjorden, vist med rød dobbelpil. Gunnekleivtippens arrondert form er godt identifiserbar på høyre siden av tverrsnittet, rett ved Gunnekleivfjorden. Strømningsretninger av grunnvann er vist med blå piler. Horisontal gridavstand er 200 m. Kilde til tverrsnittet er [www.norgeskart.no](http://www.norgeskart.no)

Figur 21: Tverrsnitt langs den sørøstre grensen av undersøkelsesområdet. Frierfjorden mot venstre, Gunnekleivfjorden mot høyre. Undersøkelsesområdet ligger på det lavtliggende terrenget rett ved Frierfjorden, hvis med rød dobbelpil. Høyeste terrengnivå (vannskille) finnes på nordre nabotomt med bygninger 621 og 622. Grunnvannets vannskille bør også ligge i en liknende posisjon, og grunnvann under undersøkelsesområdet strømmer mot Frierfjorden, men også mot det sørøstliggende fastlandsområdet, basert på terrenghøyder. Strømningsretninger av grunnvann er vist med blå piler. Horisontal gridavstand er 200 m. Kilde til tverrsnittet er [www.norgeskart.no](http://www.norgeskart.no)

På grunn av deres lokaliteter, ingen av de store forurensningskilder påvirker undersøkelsesområdets grunnvannskvalitet. Det finnes lite/ingen løsmasser oppstrøms undersøkelsesområdet (Figur 20, Figur 21). Grunnvannskvaliteten kan mest være påvirket av lokale, forurensede fyllmasser.

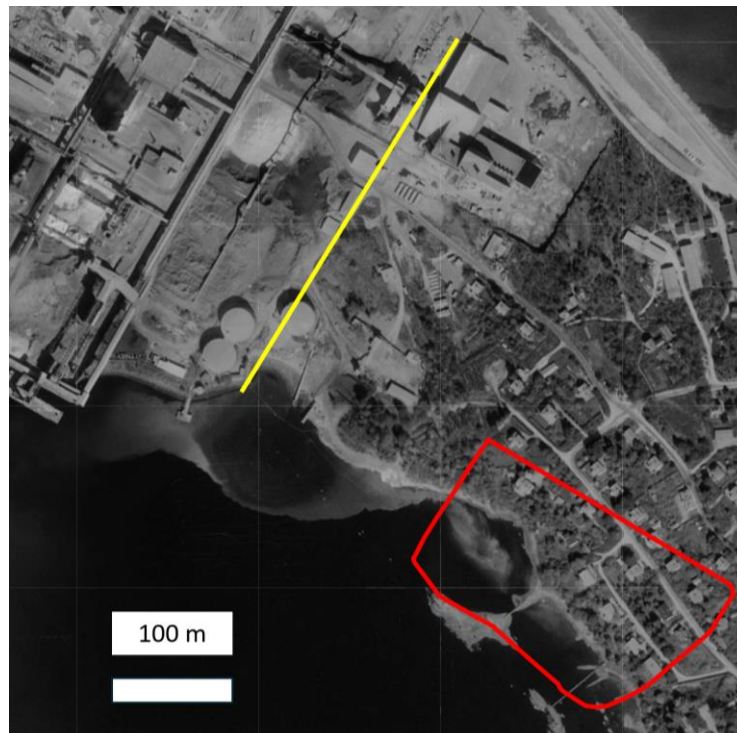
Figur 26: Den østre, synlige grensen av saltlagerområdet på flyfoto fra 1965, vist med gul linje. De tre lagertankene på sørlige delen av området står på samme sted på flyfoto fra 1991, så saltlageret ble ikke senere utvidet mot undersøkelsesområdet, som er avgrenset med rød polygon.

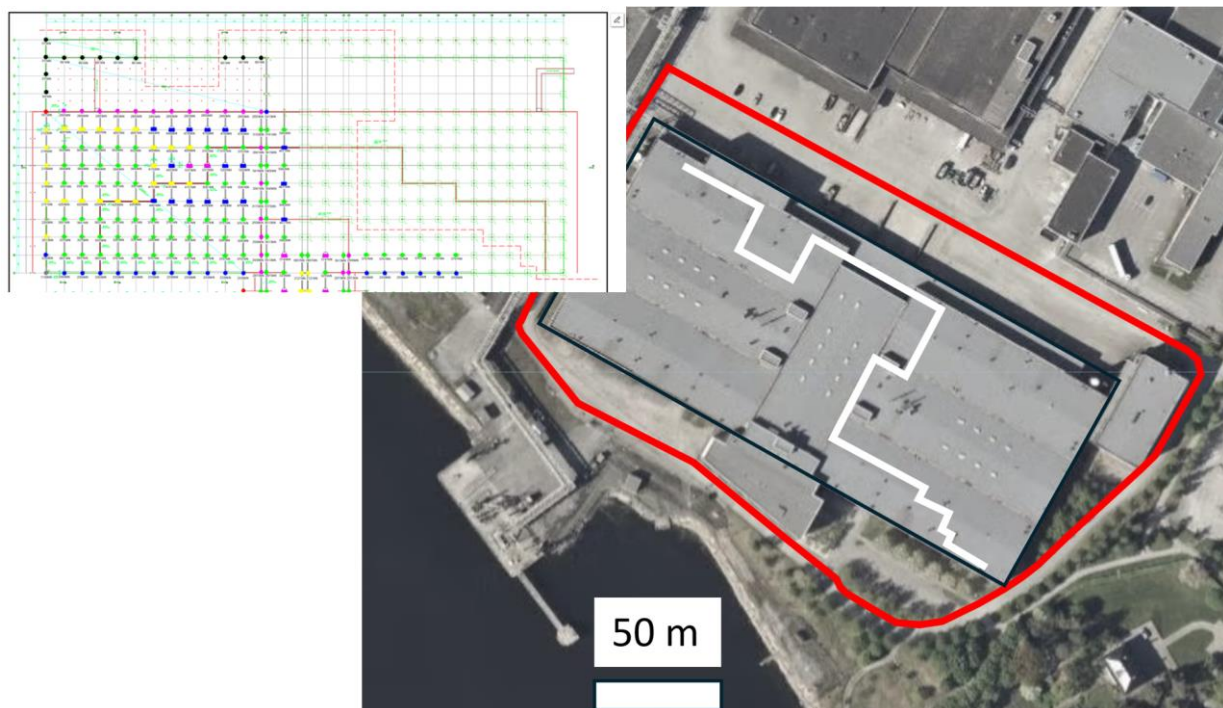
Det mangler nøyaktig informasjon om forløpet av grensen mellom berggrunnen og fyllingen under bygningene og på resten av undersøkelsesområdet, men det finnes hint i de geotekniske rapportene fra 2007 ([10], [11]). Figuren om den antatte grensen mellom fundamenter på stålkjernestolper og søyler og direkte på sprengt fjelloverflate fra rapporten [11] (figuren var ikke tilgjengelig) ble gjengitt i [12]. Et utdrag av denne figuren er gjengitt i Figur 28, og den tilsvarende grensen er angitt på luftfotoet i figuren. Grensen tilsvarer grensen mellom forskjellige overflatekvaliteter; om det er fyllmasse/løst materiale eller berggrunn på overflaten og under bygningene.

Figur 28: Fundamentplanen for bygningene fra 2007 (øverst til venstre), på utklipp fra den geotekniske rapporten [12]. Grensen mellom fundamenter på stålkjernestolper og søyler (på sørvestsiden) og direkte på sprengt fjelloverflate (på nordøstsiden) er vist med en svak rød stiplet linje på utklippet. Den samme linjen er gjengitt på et flyfoto fra 2024, vist med en lys linje..

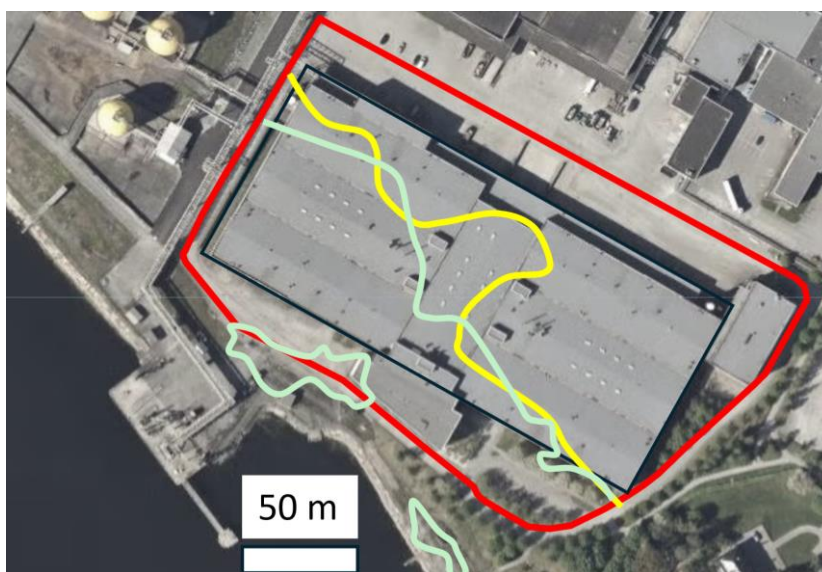
I Figur 29, den opprinnelige kystlinjen er angitt sammen med den ovennevnte grenselinjen. Figuren viser at de to linjene har god korrelasjon. Det betyr at det løse materialet i nærheten av overflaten hovedsakelig består av fyllmasser som ble brukt til å fylle ut det grunne havet ved kystlinjen. Det betyr også at det opprinnelige landområdet var eventuelt dekket kun av et tynt lag med løsmasser, som til slutt ble fjernet ved byggingen.

Figur 29: Den avrundede grenselinjen i gult tilsvarer grenselinjen vist i Figur 28. De tidligere strandlinjene før oppfyllingen av havet er vist med lysegrønne linjer. Forløpet til de to grenselinjene under bygningene er ganske like. Flyfoto fra 2024.

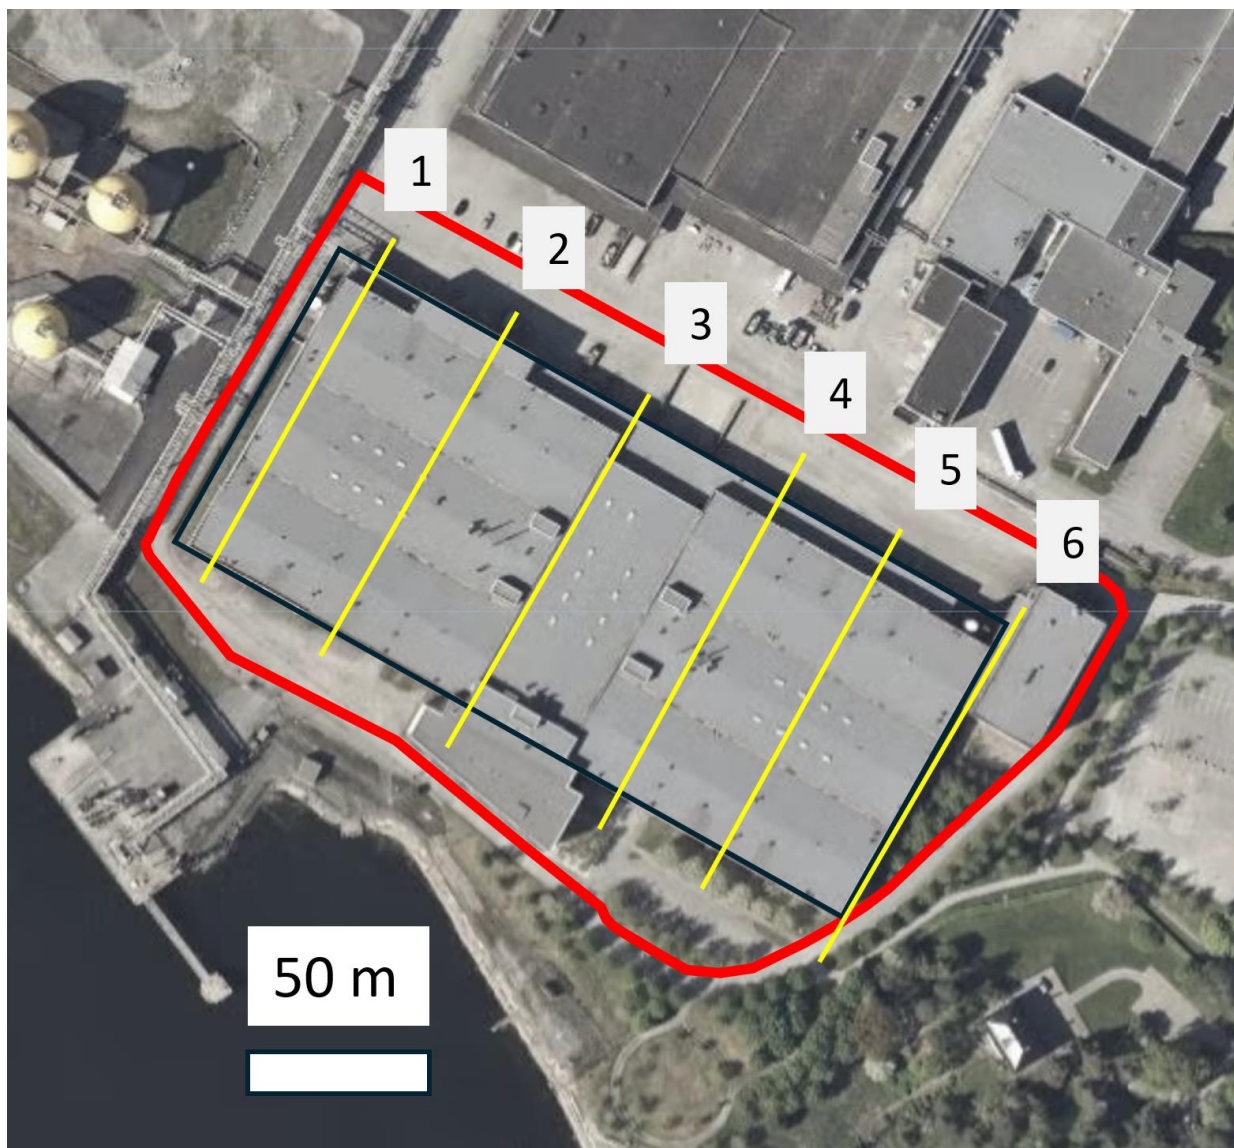
Figur 31: Plasseringen av tverrsnittene er angitt med nummer fra geoteknisk rapport fra 2007 [11].

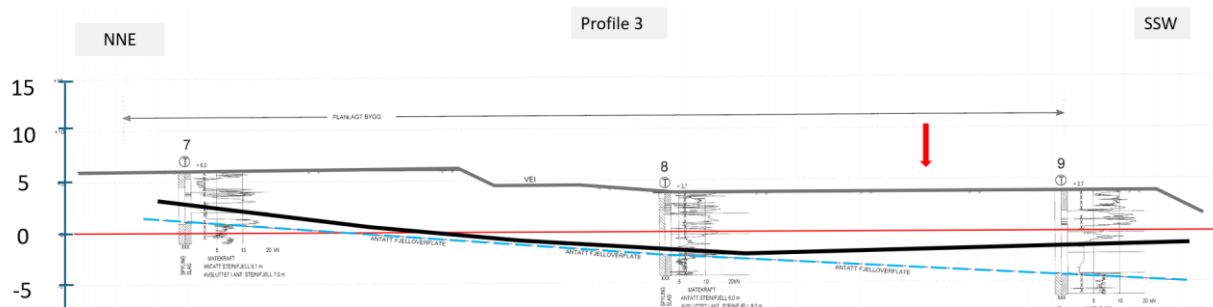
Figur 34: Det gjengitte tverrsnittet 3 (traseen er angitt i Figur 31) fra 2007 fra den geotekniske rapporten [11], med loggede totalsonderinger i borehull, og med AFRYs tolkning av formasjonsgrensene. Den stiplede lyseblå linjen er toppen av berggrunnen, den svarte linjen er toppen av marin siltig leire, og den grå linjen representerer terrengoverflaten. Det øverste laget mellom den grå og den svarte linjen er forurenset fyllmasse. Den tidligere strandlinjens posisjon i tverrsnittet er vist med en rød pil. Den vertikale skalaen er meter under og over havnivå. Havnivået er angitt med en rød linje.

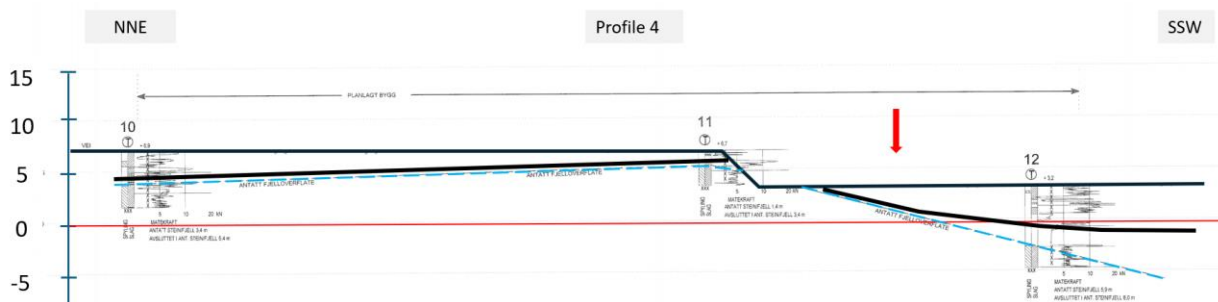
Figur 35: Det gjengitte tverrsnittet 4 (traseen er angitt i Figur 31) fra 2007 fra den geotekniske rapporten [11], med loggede totalsonderinger i borehull, og med AFRYs tolkning av formasjonsgrensene. Den stiplede lyseblå linjen er toppen av berggrunnen, den svarte linjen er toppen av marin siltig leire, og den grå linjen representerer terrengoverflaten. Det øverste laget mellom den grå og den svarte linjen er forurenset fyllmasse. Den tidligere strandlinjens posisjon i tverrsnittet er vist med en rød pil. Den vertikale skalaen er meter under og over havnivå. Havnivået er angitt med en rød linje.

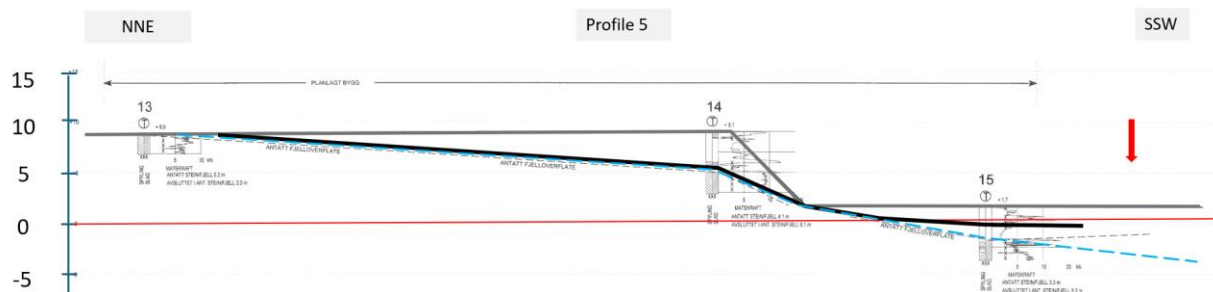
Figur 36: Det gjengitte tverrsnittet 5 (traseen er angitt i Figur 31) fra 2007 fra den geotekniske rapporten [11], med loggede totalsonderinger i borehull, og med AFRYs tolkning av formasjonsgrensene. Den stiplede lyseblå linjen er toppen av berggrunnen, den svarte linjen er toppen av marin siltig leire, og den grå linjen representerer terrengoverflaten. Det øverste laget mellom den grå og den svarte linjen er forurenset fyllmasse. Den tidligere strandlinjens posisjon i tverrsnittet er vist med en rød pil. Den vertikale skalaen er meter under og over havnivå. Havnivået er angitt med en rød linje.

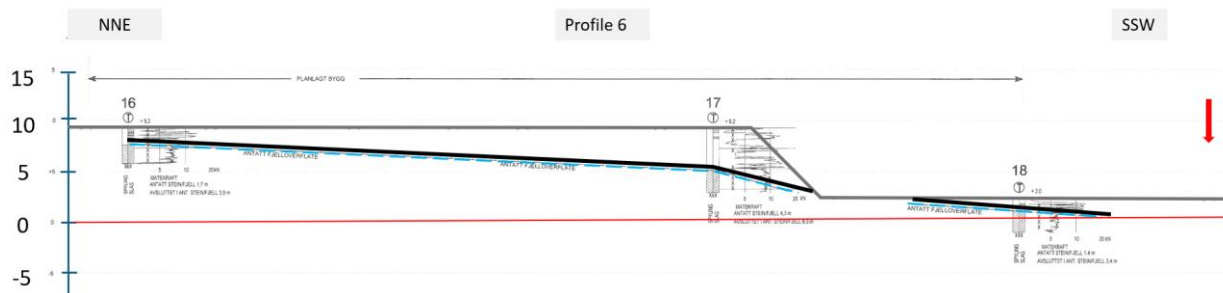
Figur 37: Det gjengitte tverrsnittet 6 (traseen er angitt i Figur 31) fra 2007 fra den geotekniske rapporten [11], med loggede totalsonderinger i borehull, og med AFRYs tolkning av formasjonsgrensene. Den stiplede lyseblå linjen er toppen av berggrunnen, den svarte linjen er toppen av marin siltig leire, og den grå linjen representerer terrengoverflaten. Det øverste laget mellom den grå og den svarte linjen er forurenset fyllmasse. Den tidligere strandlinjens posisjon i tverrsnittet er vist med en rød pil. Den vertikale skalaen er meter under og over havnivå. Havnivået er angitt med en rød linje.

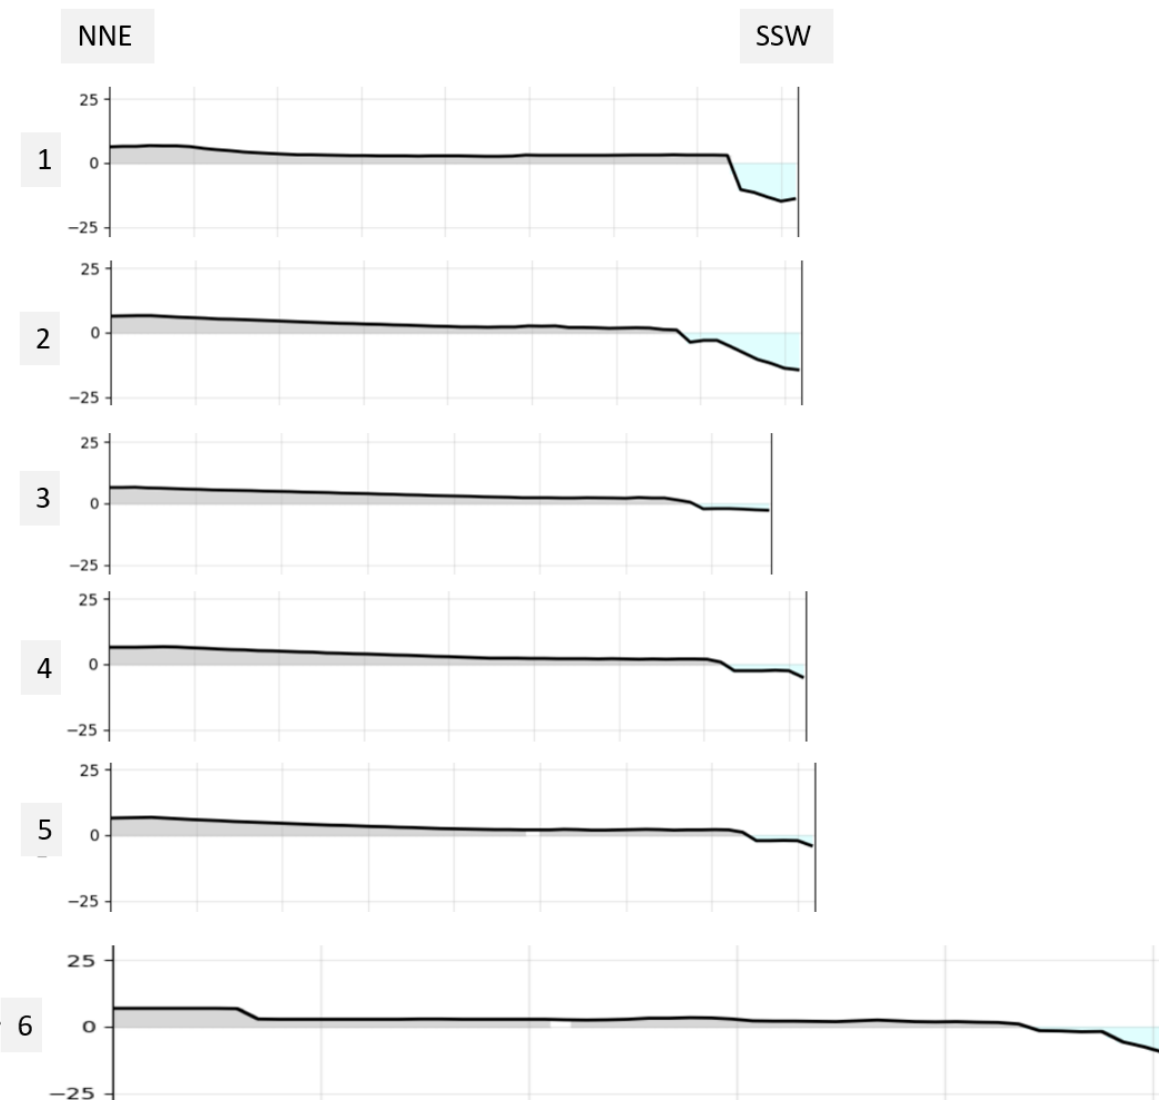
De nåværende forenklete tverrsnittene i de samme traseene endrer ikke den konseptuelle modellen (Figur 38). Basert på disse tverrsnittene går grunnvannsstrømmen, som er den viktigste faktoren for spredning av forurensning, mot sjøen.

Figur 38: De nåværende terrengforholdene på nåværende tverrsnitt med samme trase som tverrsnittene i Figur 31, men utvidet til sjøen. Terrengets helling er fortsatt mot sjøen. Kilde: [www.norgeskart.no](http://www.norgeskart.no)
