Oppdragsgiver: Rabb84 AS
 Oppdragsnavn: Reguleringsplan for gbnr 1/290 - næringstomt
 Oppdragsnummer: 649640-01
 Utarbeidet av: Martin Solbakken Løvaas
 Oppdragsleder: Lars Krugerud
 Dato: 12.11.2025
 Tilgjengelighet: Åpent

Notat - Vurdering av erosjon i Herregårdsbekken

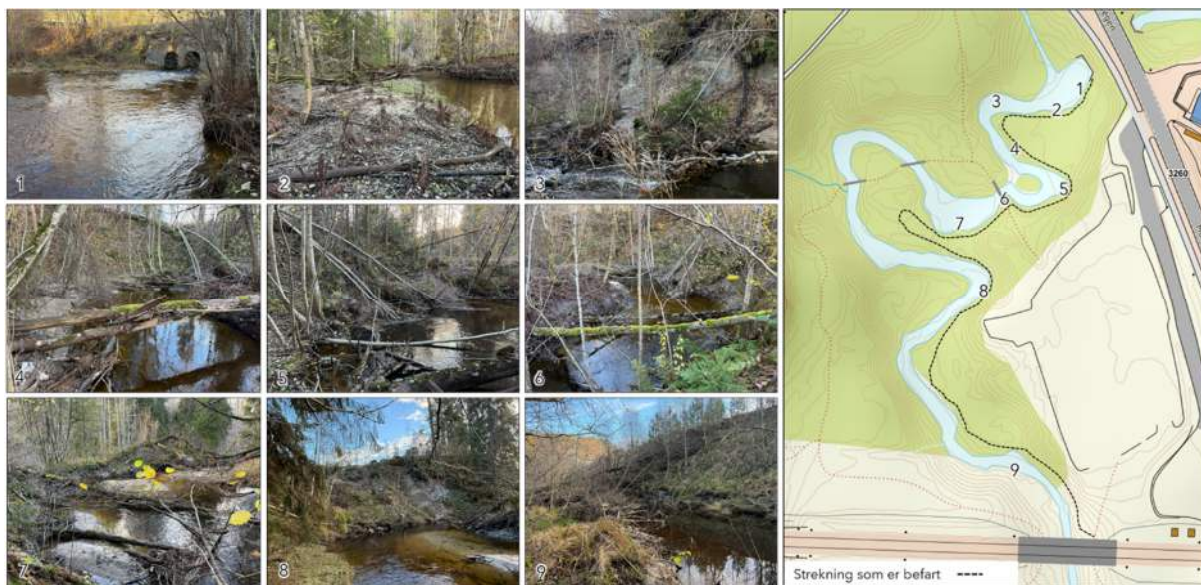
Figur 2-1: Oversiktskart med plassering av utvalgte interessepunkt for vurdering av erosjon langs Herregårdsbekken.

Seksjon 1 utgjør den nordligste delen av kartleggingsområdet, fra øvre del ned mot den første gangbrua, og omfatter interessepunktene 1-6. Ved interessepunktene 1 og 2 er det registrert en større kulp med ingen eller svært begrenset erosjon. Bekken har et markert meandrerende løp, og områdene i innersvingene er relativt flate med betydelig nedfall og sedimentasjon av leire og silt.

Ved interessepunkt 3 er erosjonen vurdert som kraftig. Her er finkornete masser eksponert, vegetasjonsdekket henger over skråningen, og elvebunnen består av finstoff med innslag av trevirke, noe som skaper komplekse strømforhold. Interessepunktene 4-6 viser til dels kraftig erosjon, med tegn til grunn utglidning og aktiv erosjon i skråningsbunn.

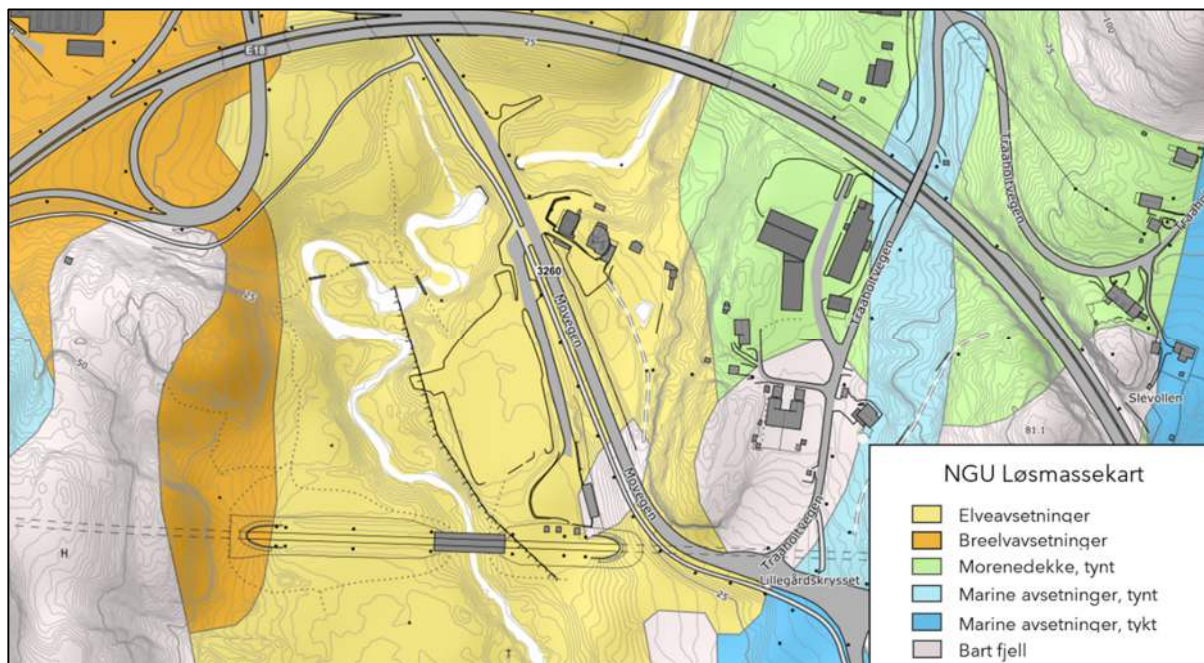
Figur 2-9: NGU Løsmassekart som viser avsetningene rundt planområdet. Grenser kan være unøyaktige, og kartet viser ikke løsmasser mot dypet.

Grunnundersøkelsene viser at berggrunn er påvist fra ca. 1,5 meters dybde, mens det i enkelte områder ikke er registrert berg ned til 40 meters dybde. Løsmassene består hovedsakelig av lagdelt sand og silt med varierende fasthet, i tillegg til enkelte leirlommer. I deler av planområdet er det berg i dagen, noe som naturlig avgrenser området.

Det er ikke registrert sprøbruddmateriale i grunnen, og det foreligger ingen indikasjoner på fare for områdeskred. Løsmassene er av en karakter som tilsier at det er stort erosjonspotensial, noe som også stemmer overens med observasjoner gjort under befaringen.
