## **PORSGRUNN MEKANISKE VERKSTED**

UTREDNING – KULTURMINNER OG KULTURMILJØ

**LINK** ARKITEKTUR

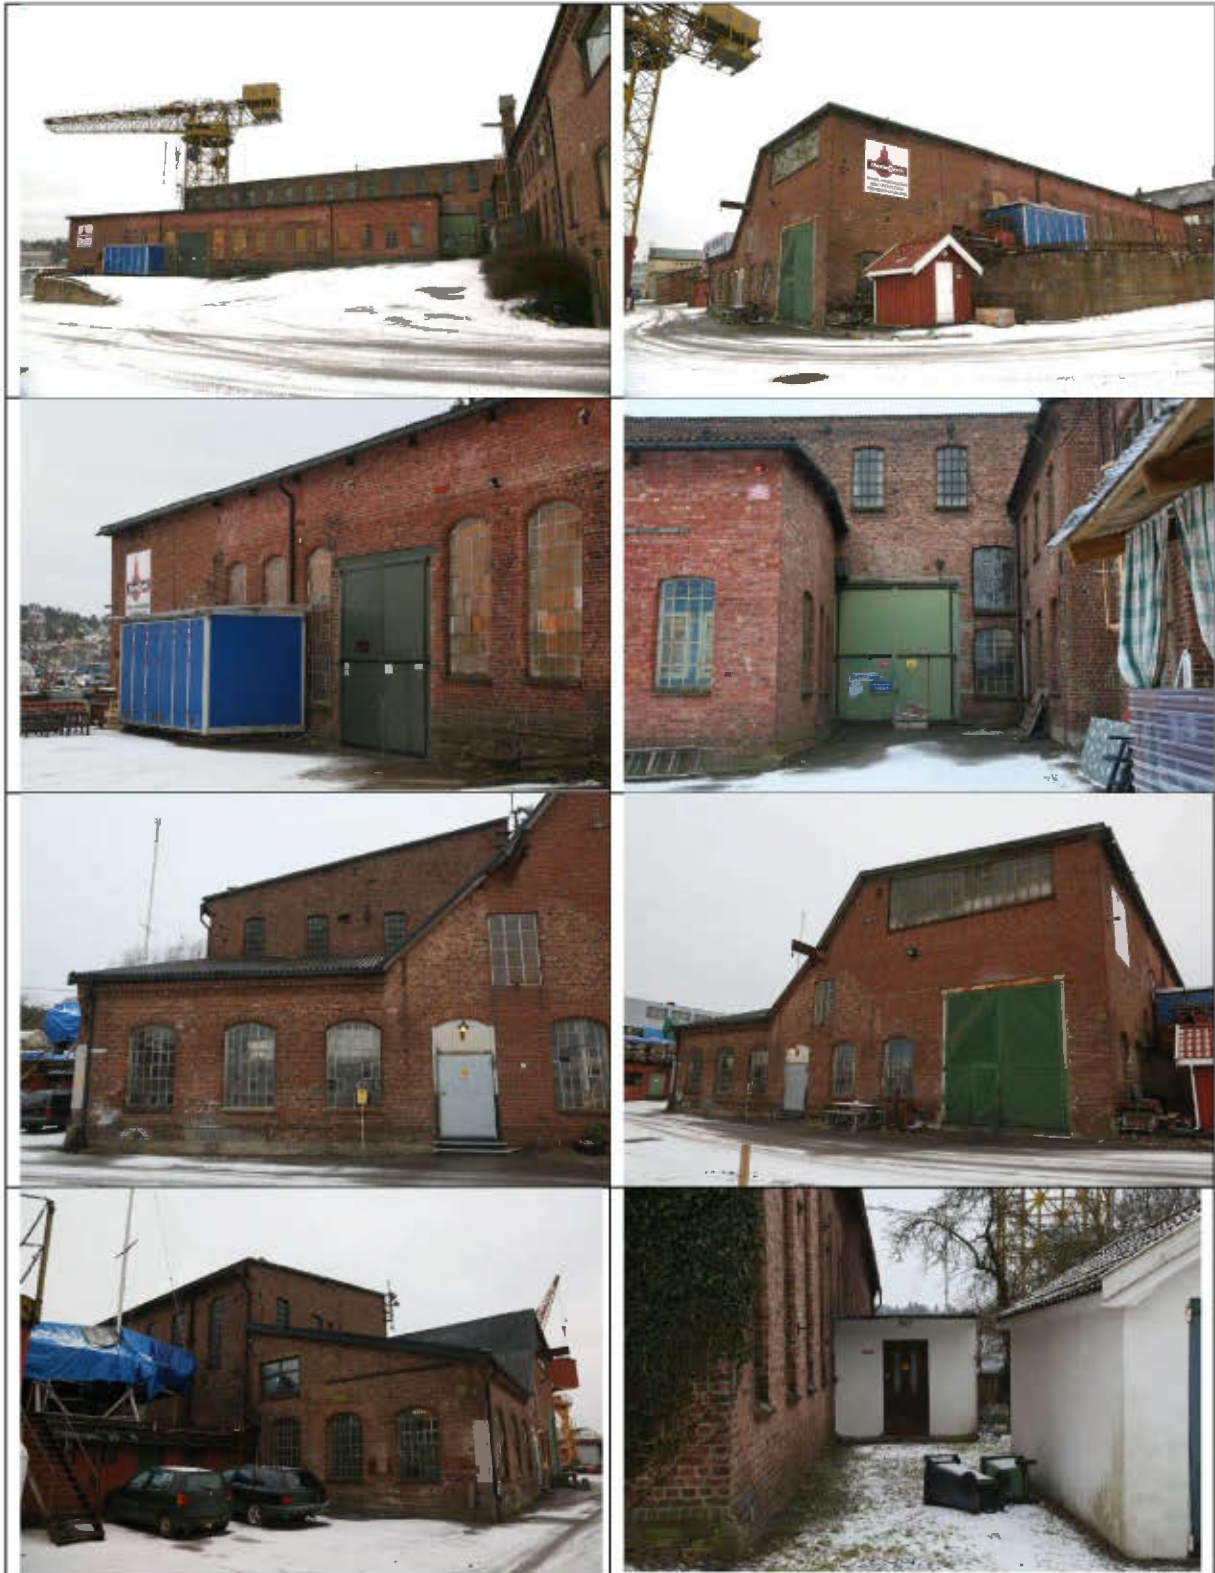
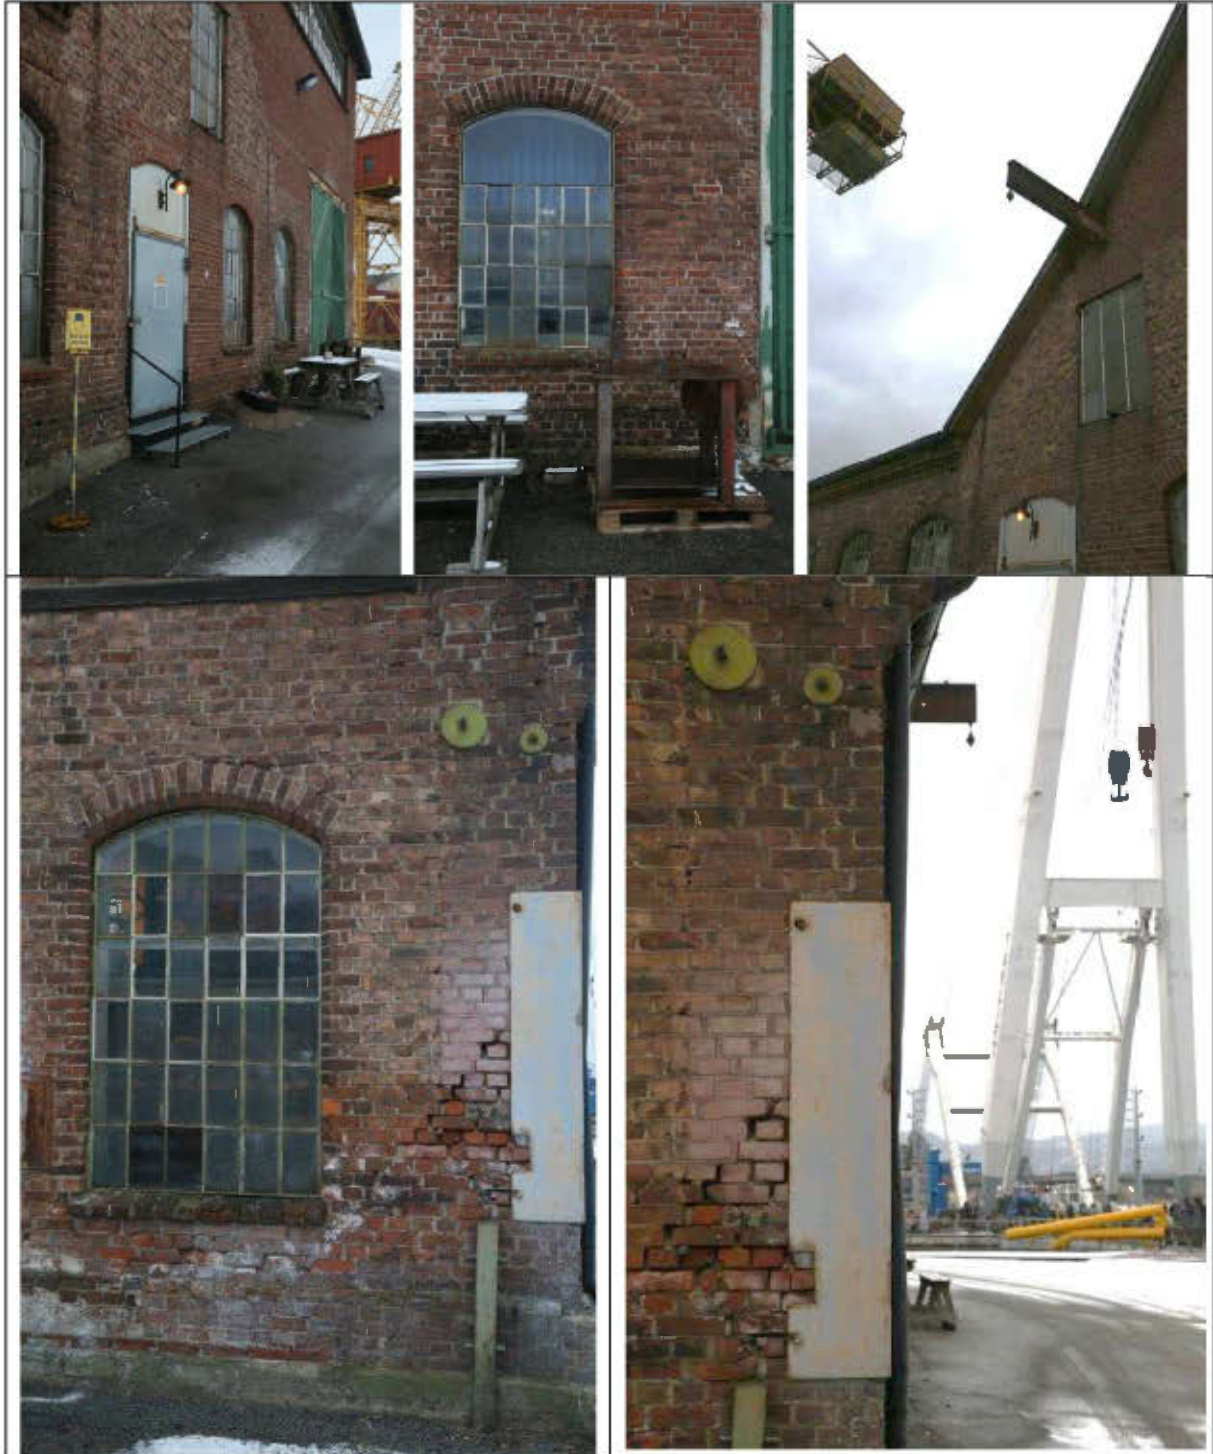
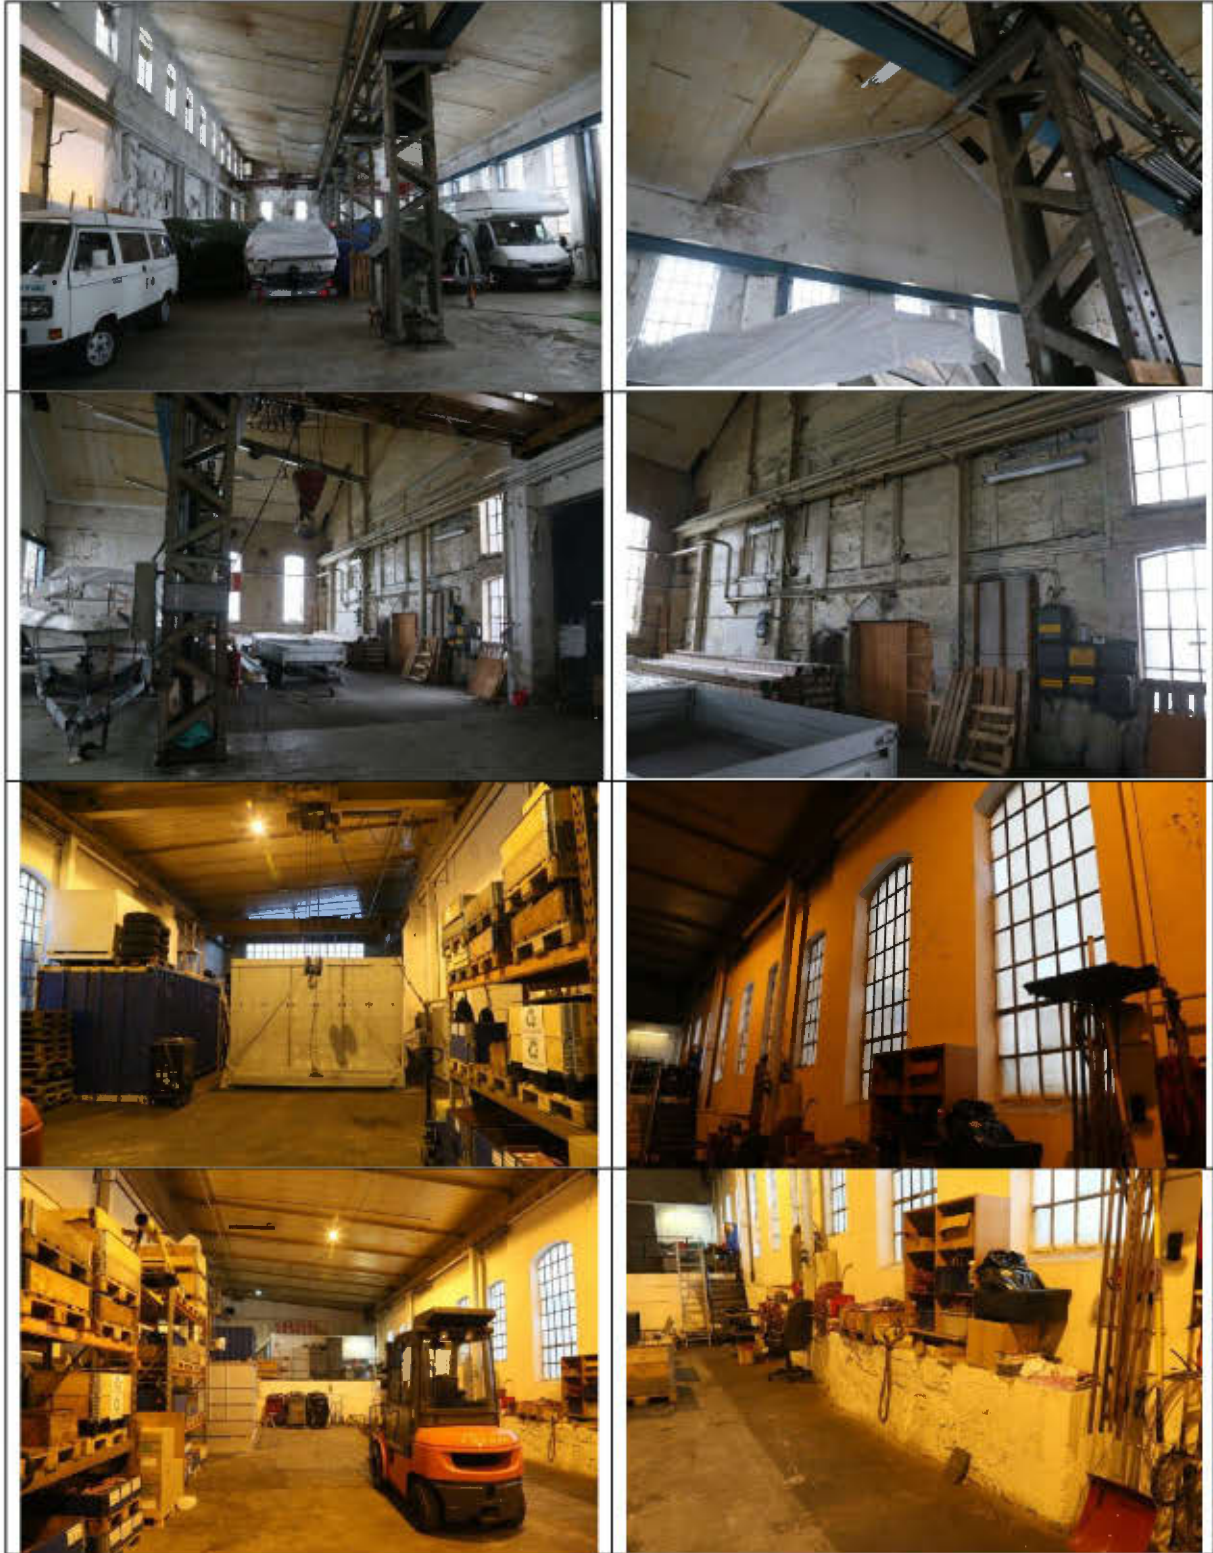
Det er registrert mye skader på teglfasader i tilbygget ned mot elven. Dette er setningssprekker, manglende mørtelfuger og frostsprengning.

Bygningen foreslås regulert til bevaring.

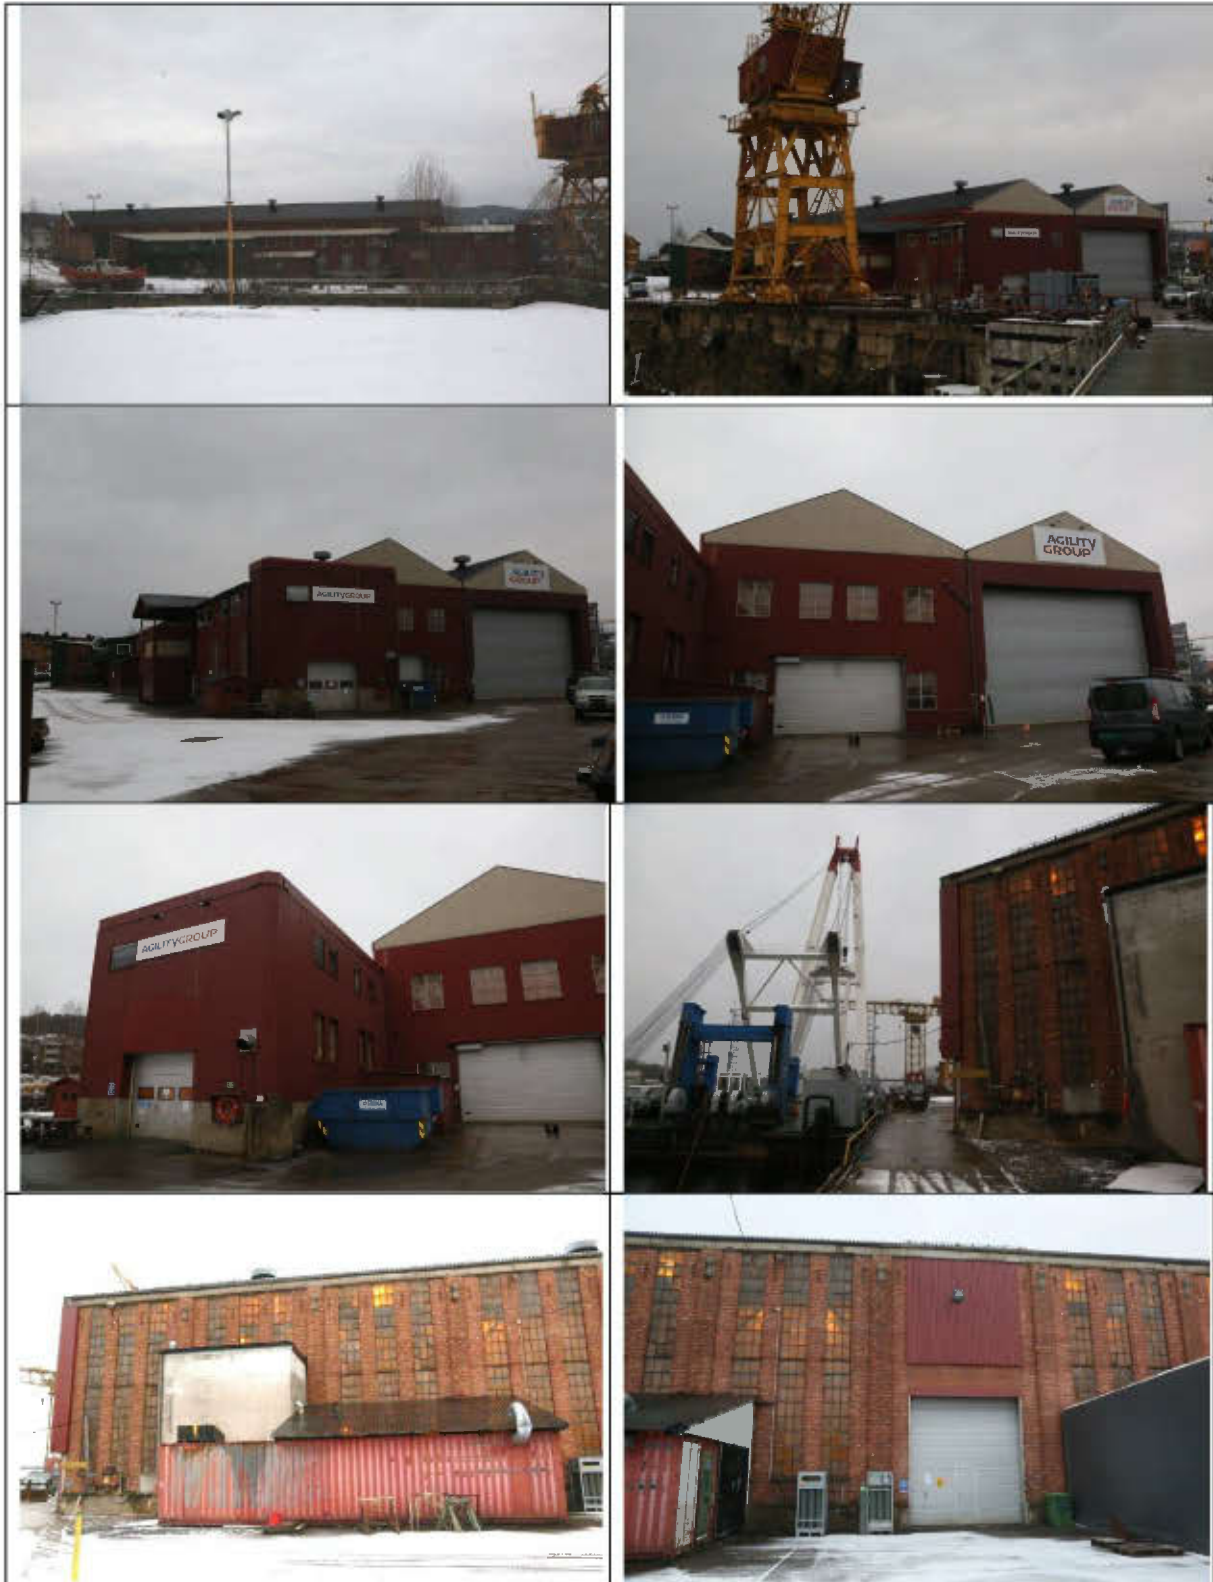
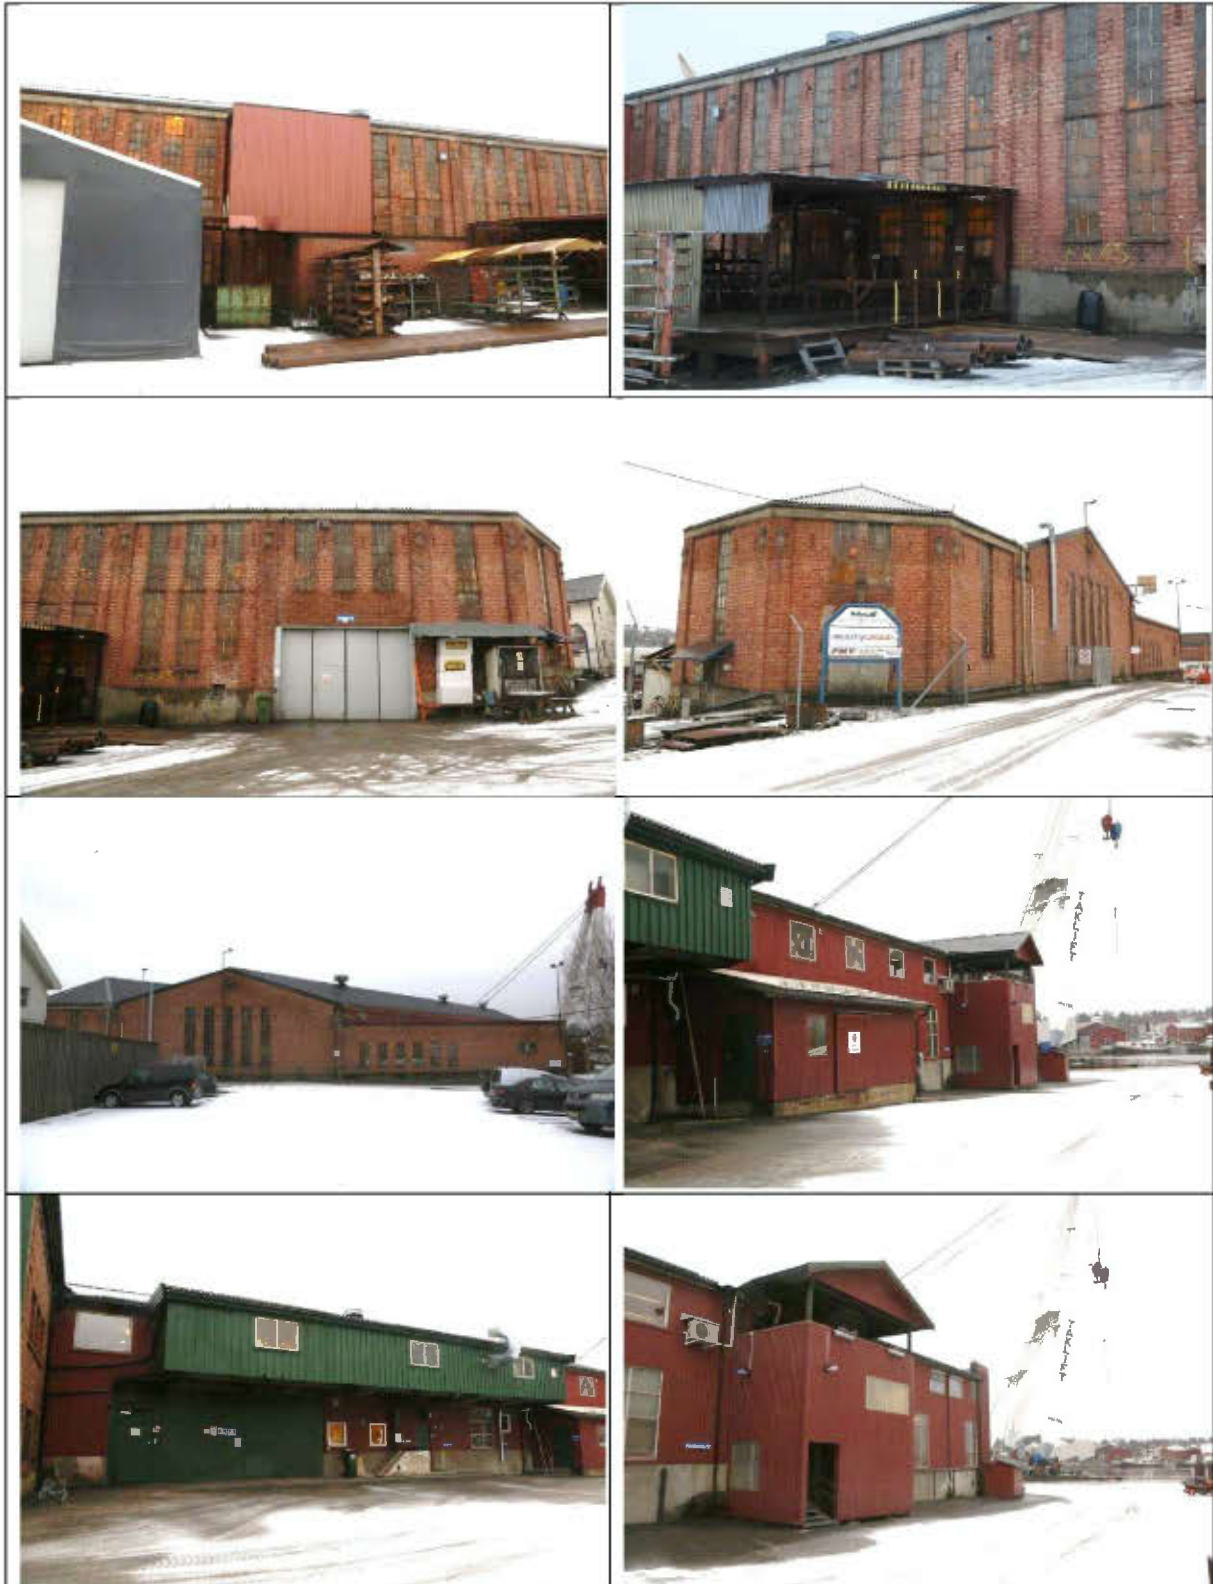
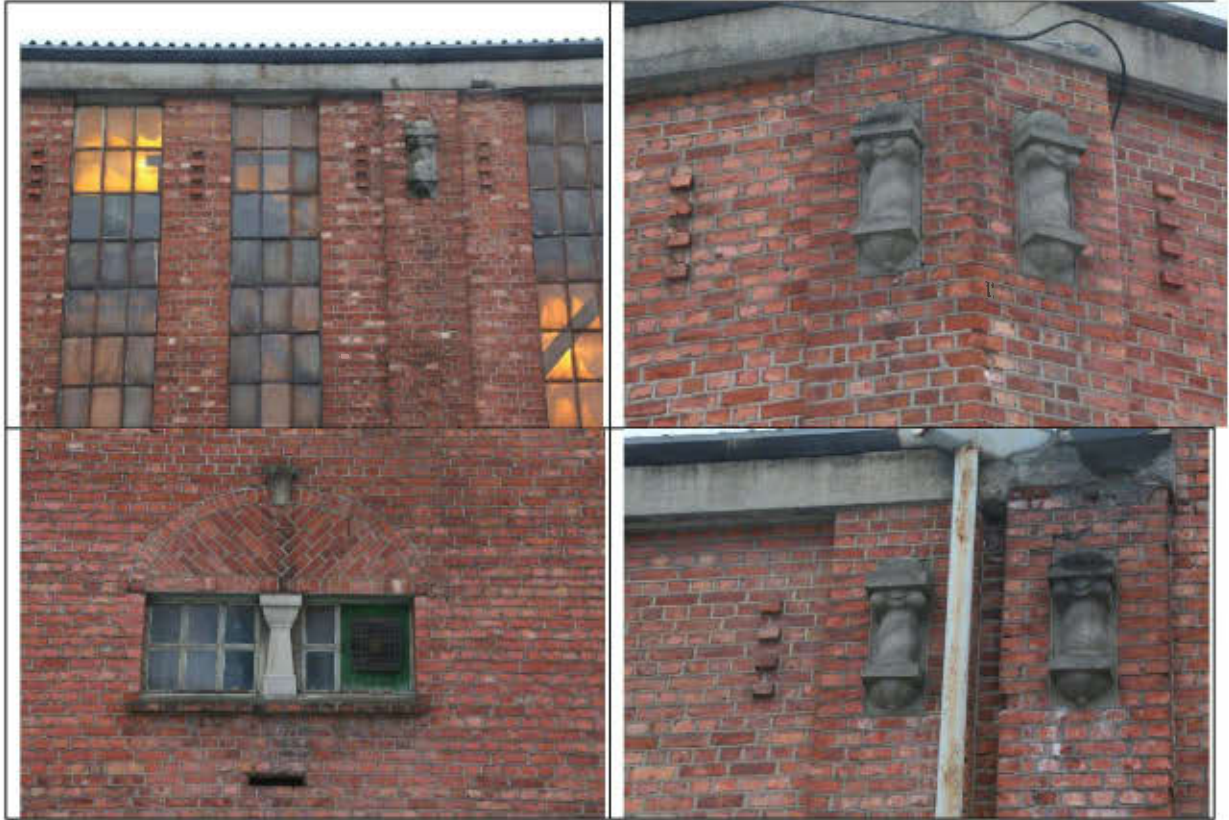
## Eksteriør

Fasader med eksponert tegl har et så stort skadeomfang at det vil kreve omfattende rehabilitering.

Teglfasader, spesielt mot øst har store skader med frostsprengt tegl, utsprengt betong, setningssprekker etc. Vinduer i denne fasaden har store skader med knuste glass og rust i stålrammer.

De øvrige eksponerte teglfasader har noe mindre skader men skadeomfanget vil eskalere hvis det ikke blir gjort tiltak for utbedring.

Hallene har normal slitasje til å være en industribygning. Stedvis noe større slitasje. Portene er av nyere dato. Noe malingsavskalling er registrert på yttervegger samt noen lekkasjer (vinduer) i teglvegg mot øst.

Den store bredden på bygningen gjør det vanskelig å tilpasse bygningen til ny bruk, som f.eks. boliger, på grunn av lite dagslys inn i bygningen med eksisterende vindusutforming. Det bør likevel vurderes i prosjektet om det er mulig å ta vare på den autentiske fasaden mot nord og øst. Gulvet i malloftet med opptegning av båtmalene bør tas vare på, men dette kan løsrives fra bygningen.

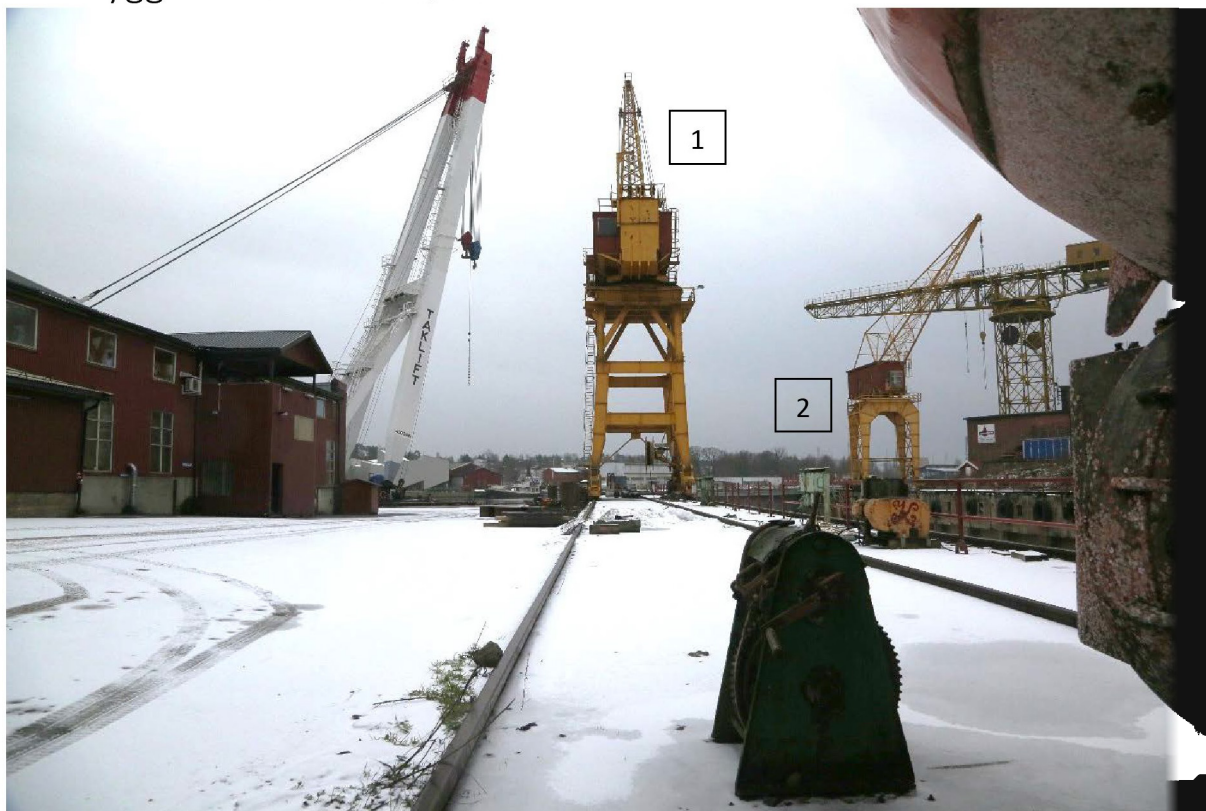
Langs og over tørrdokken er det en 90-tonns traverskran fra 1974, en 25-tonns kran fra ca. 1987 fra England (nr. 1, midt i bildet over) og en 8-tonns kran som er bygget på PMV tidlig på 1950-tallet (nr. 2, til høyre på bildet over).

Kranene er autentiske og sammen viser de utvikling av verkstedet fra tørrdokken ble etablert i 1950 frem til i dag. De er markante konstruksjoner i landskapet og har høy symbolverdi i tilknytning til PMV og industriområdet. Traverskranen og den eldste kranen som ble bygget på stedet da tørrdokken ble etablert, vurderes å ha høyest verneverdi og anbefales bevart, da de er direkte knyttet til dokken og stedet. Den engelske kranen fra 1987 er en standard kran.

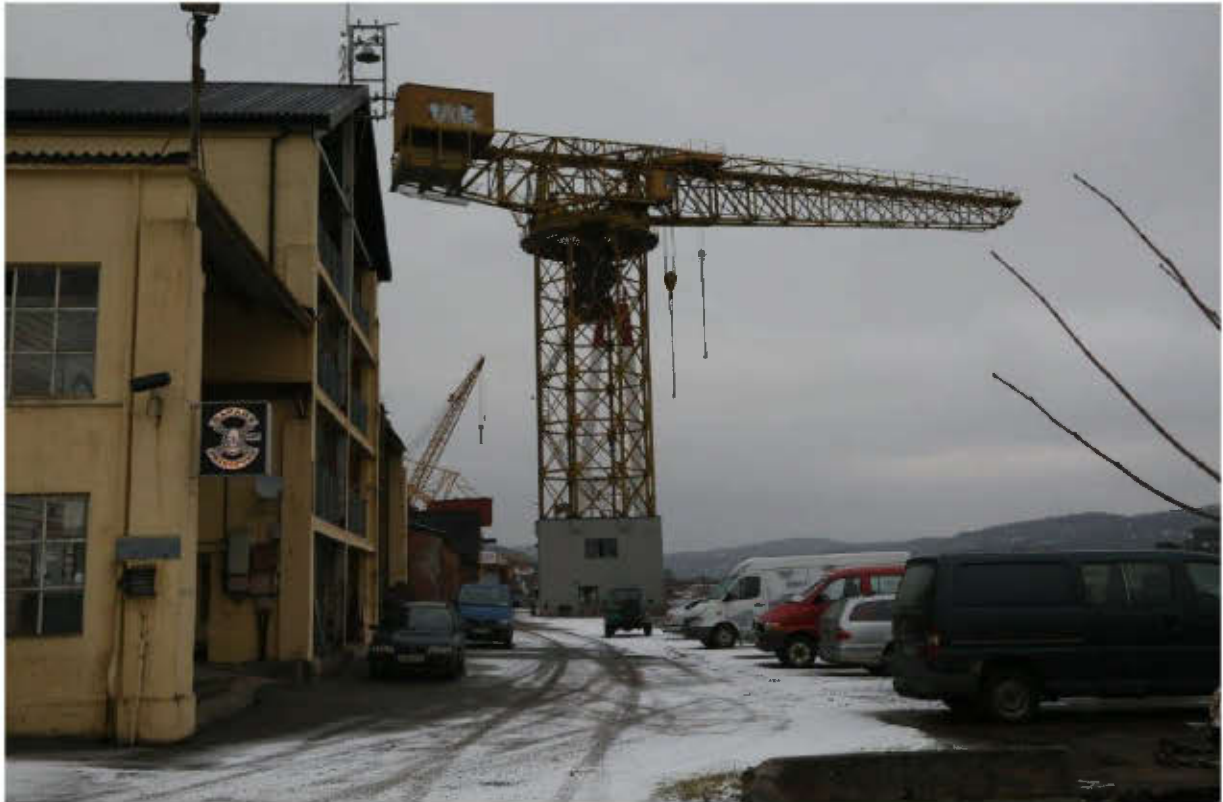
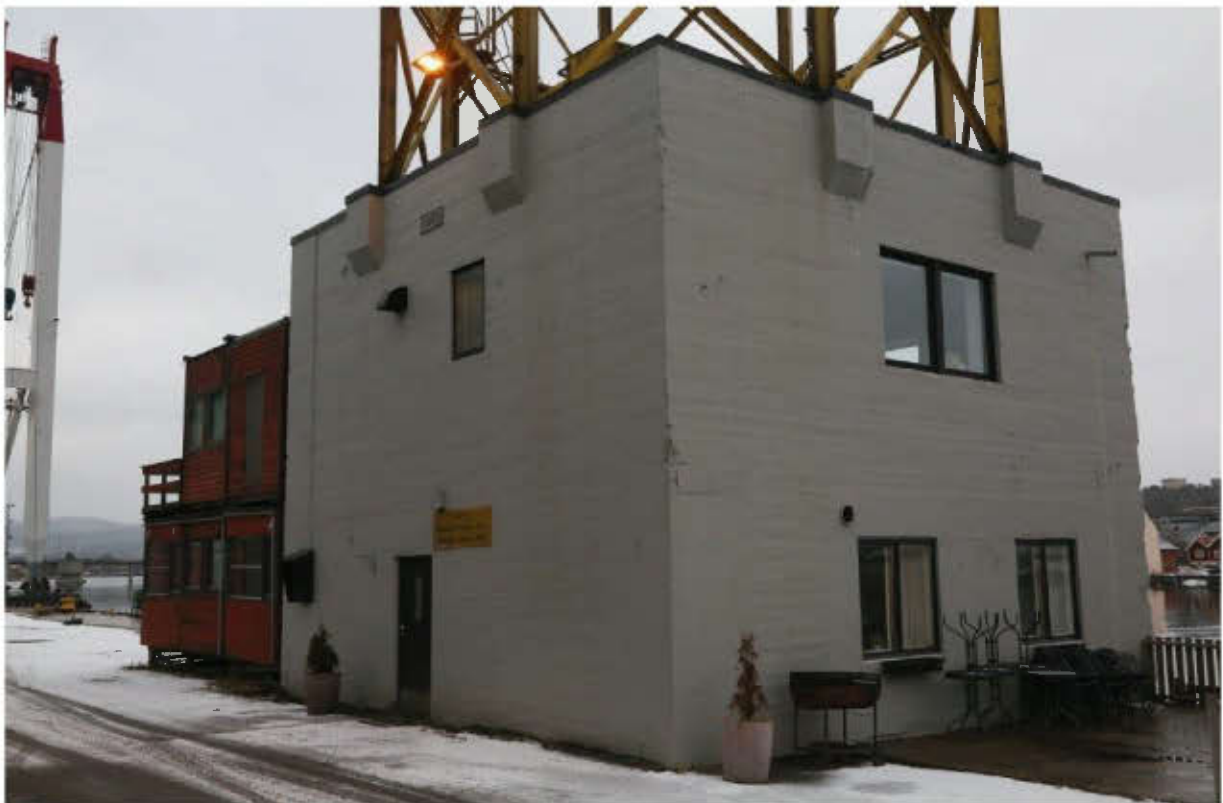
Kranen står oppå et «fundament» av en 2 etasjers innredet betongbygning. Det har vært lekkasjer i 2 etasje. Det er lagt ny papp på taket (ved kranfoten), men ser fremdeles lekkasjer. Innvendig er konstruksjoner av noe gammel stil, vegger og tak er malt i den siste tiden. Usikkert hvordan yttervegger er isolert. I 2. etg. er det vinduer av isolerglass og enkeltglass i 1. etg.

Kranen av stål har mye rustskader, befarung er kun tatt fra bakkenivå. En rehabilitering med sandblåsing, grunning og maling vil være et svært omfattende arbeid. Det er dessuten ikke sikkert man greier å komme til å rehabilitere alle steder på grunn av vanskelig tilkomst. Eventuelle svekkelser i bolter og ramme må også skiftes ut i forbindelse med en rehabilitering.

Kranen er autentisk og er lite endret. Den er godt synlig som landemerke og er et symbol og ikon for PMV og industriområdet, og har høy verdi som identitetsskaper. Samtidig er sikkerhet viktig. Kranen svinger med vinden og den må jevnlig godkjennes. Den har også lav anvendbarhet. Det foreslås derfor at man i stedet tar vare på 8-tonnskranen og traverskranen ved tørrdokken, som kan bevares i et nytt boligområde antagelig uten problemer knyttet til sikkerhet.

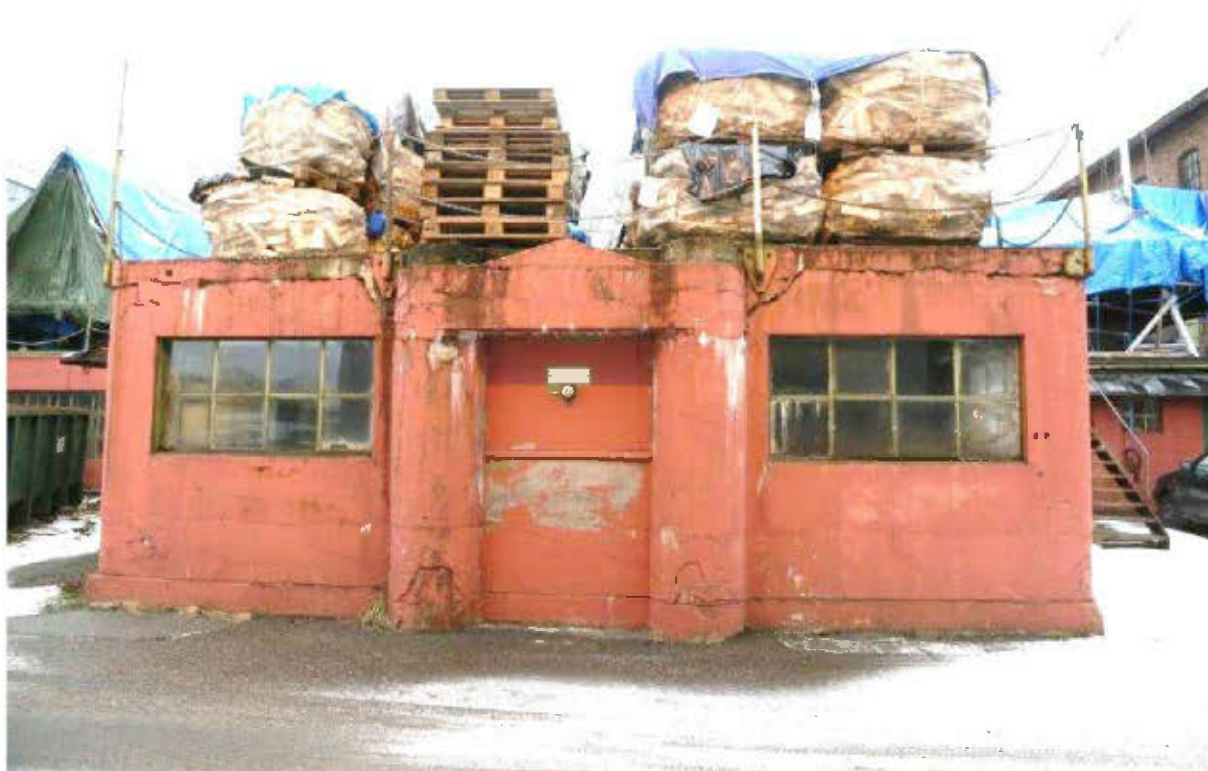
Mellom rørleggerverkstedet og maskinverkstedet / kjeleverkstedet ligger enetasjes murbygning som var oppført på 1930-tallet. Til venstre på bildet lå verktøyburet. Her ble jekker og løfteutstyr testet. Sentralt på bildet var strømforsyning med kompressorrom og dieseltank. Til høyre på bildet lå bad og garderober.

Interiør og eksteriør er autentiske med unntak av garderoberne. Særlig er badene, som har vært åpne for andre enn arbeiderne, er interessant. Men bygningen er generelt dårlig vedlikeholdt, og lav takhøyde gjør at det er vanskelig å bruke bygningsmassen til annet enn lager. Det anbefales derfor ikke at bygningen reguleres til bevaring.

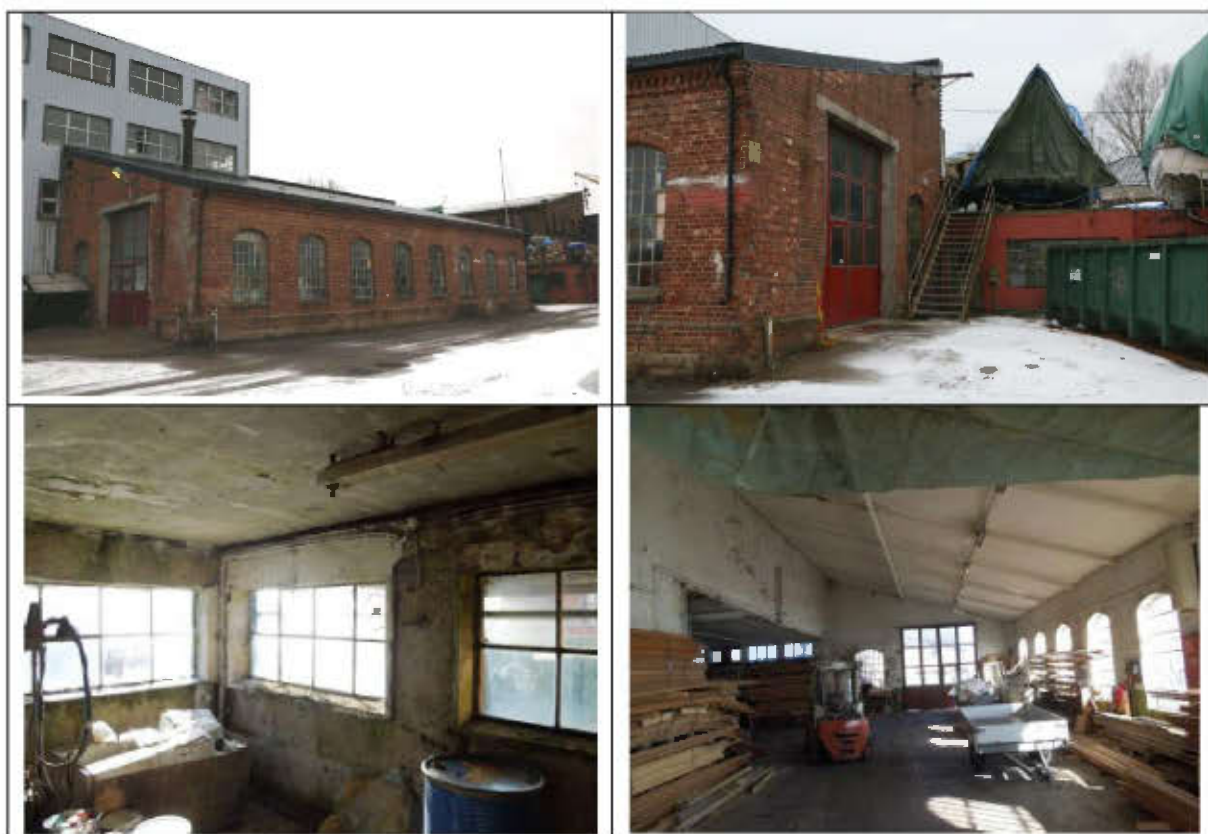
## 6.9 Bygg 9: Rørleggerverksted

Bygningen bærer preg av stor slitasje. Mye skader på teglsteinsfuger, frostsprengt stein og sprekker etter setninger. Vinduer har også mye skader. Innvendig er det lekkasjer fra taket i bakenforliggende lagringsplass. Innvendig yttervegger har mye malingsavskalling og noen steder med fuktinntrengning.

Bygningen har autentisk eksteriør og et åpent rom inni. Dette er en tidstypisk verkstedbygning med preg fra rundt 1908 da Reim reparerte en rekke av bygningene og oppførte nye på området. Bygningen kan anvendes til flere formål.

Bygningen har verdi som en del av det helhetlige verkstedsmiljøet, og den anbefales bevart.

Det anbefales en sanering av hele bygningen, men hvis noe er ønskelig bevart er det mulig å gjøre dette med den ytre delen av bygget mot elven. Men her må det betydelige kostnader til for å tilbakeføre denne til opprinnelig originalkonstruksjoner.

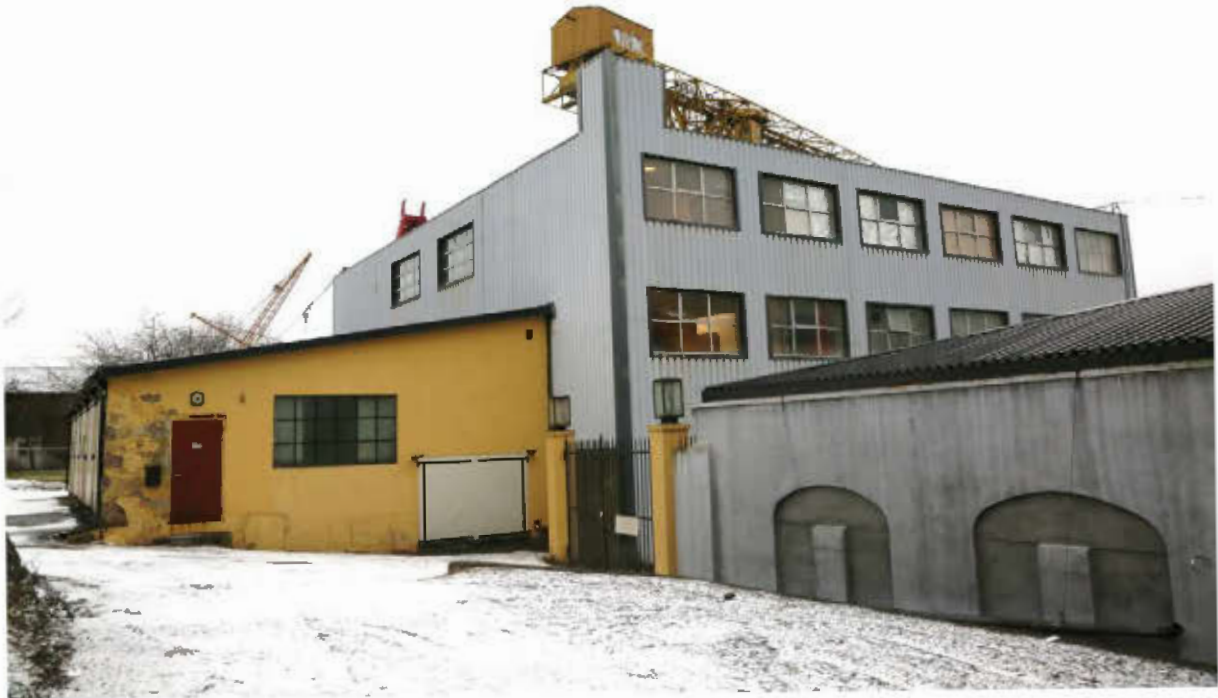
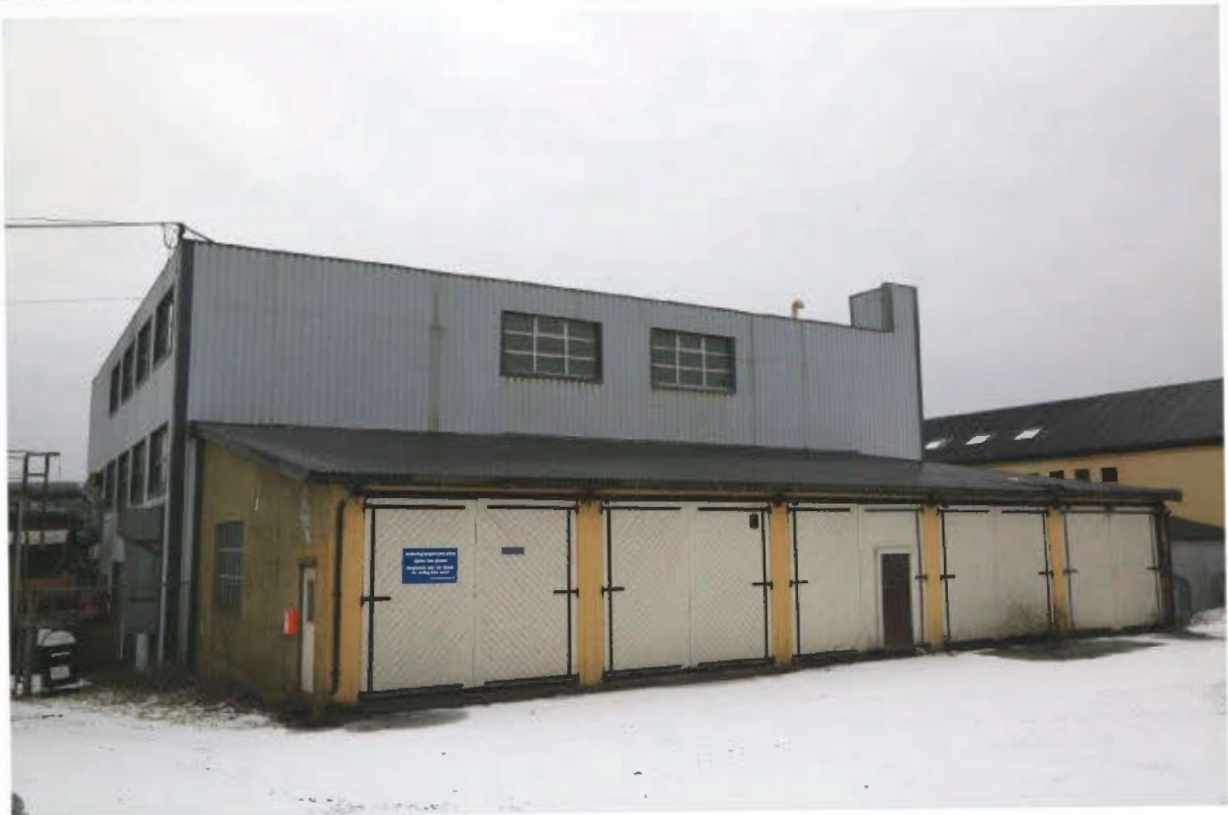
## 6.10 Bygg 10: Velferdsbygget / skolebygget

Bygningen har for det meste tomme lokaler etter at skoleaktiviteten ble avsluttet for noen år siden. Vanlig standard og stil med noe slitasje på vegger golv og tak.

Bygningen har hatt en viktig posisjon på verkstedsområdet, men den bærer lite preg av opprinnelige uttrykk og overflater, og det er vanskelig å lese sammenhengen med det øvrige verkstedsområdet. Det anbefales derfor ikke at bygningen reguleres til bevaring.

Med noen enkle grep og opp-pussing kan lokalene eventuelt brukes videre. Men dersom man ønsker en totalrenovering vil dette bli underlagt bestemmelser i Pbl. /TEK10. Da må man regne med nytt ventilasjonsanlegg, nytt el- anlegg, isolering av yttervegger etc. Eksisterende vinduer av isolerglass som er av eldre dato, skiftes med nye. Yttertak ble skiftet i 2006, ingen behov for utskifting. Kun i forbindelse med en totalrenovering av bygningen da man må regne med at yttertaket må isoleres etter Pbl. /TEK10.

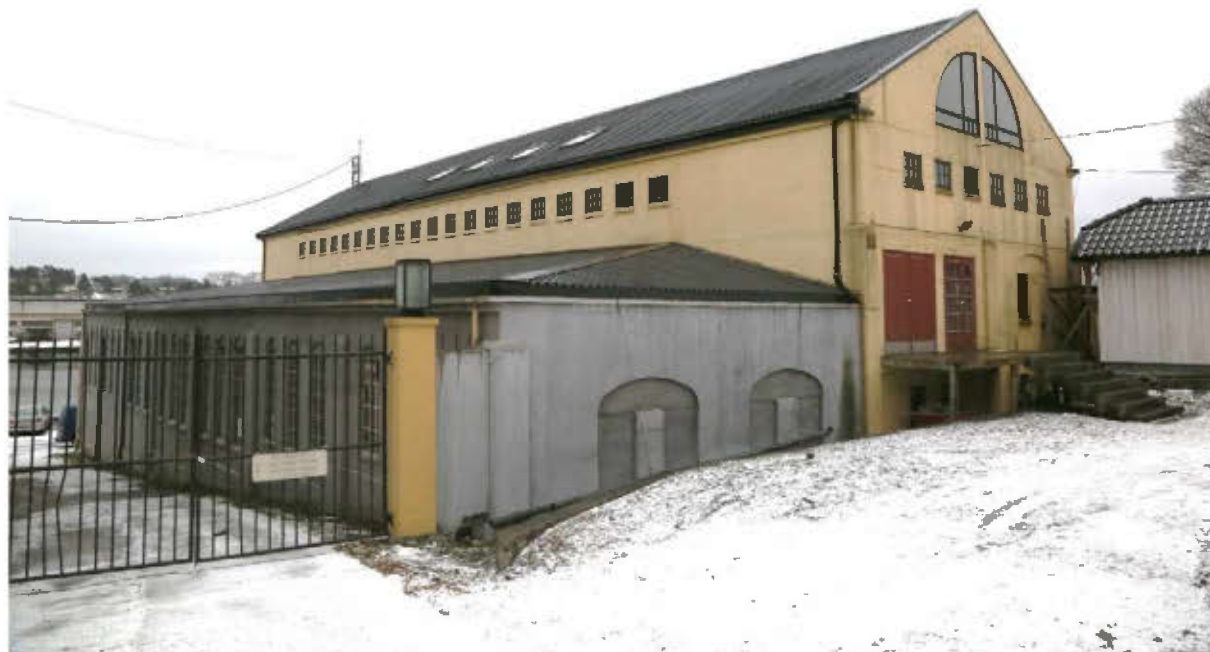
## 6.11 Bygg 11: Kaldlager og hovedlager

Bygningen er et typisk lagerbygg. Sannsynligvis er det høy lastekapasitet på grunn av kort avstand mellom søyler samt størrelsen på stål/betongdragerne. Etasjehøyden er kun på 2 m. Tilstanden er god med hensyn til slitasje og vedlikehold. Øverste etasje er renoveret i de senere årene med vinduer fra 1996. Yttervegger av betong er ikke isolert, dette resulterer i svartsoppdannelser på innsiden av vegger.

Lagerbygningen, tørrdokken og krana er fra perioden da de gikk over fra klinking til sveising. Bygningen er forholdsvis autentisk i forhold til byggeåret, med unntak av mindre endringer i gavlfasaden mot elva. Men dette har vært en sekundær bygning i forhold til produksjon av skip mm. på verkstedet, og det er stor avstand til tørrdokken og kranen. Den har derfor fått lav verdi i verne vurderingen, og det anbefales ikke at denne reguleres til bevaring.

Bygningen er ikke egnet til noe annet enn lagerbygg slik som den står nå. Fjernes ett dekke slik at man får en etasjehøyde på ca 4 m. Da kan det være mulig å bygge dette om til andre formål. Dette må i så fall utredes nærmere. Det vil samtidig bli underlagt Pbl. /TEK10.

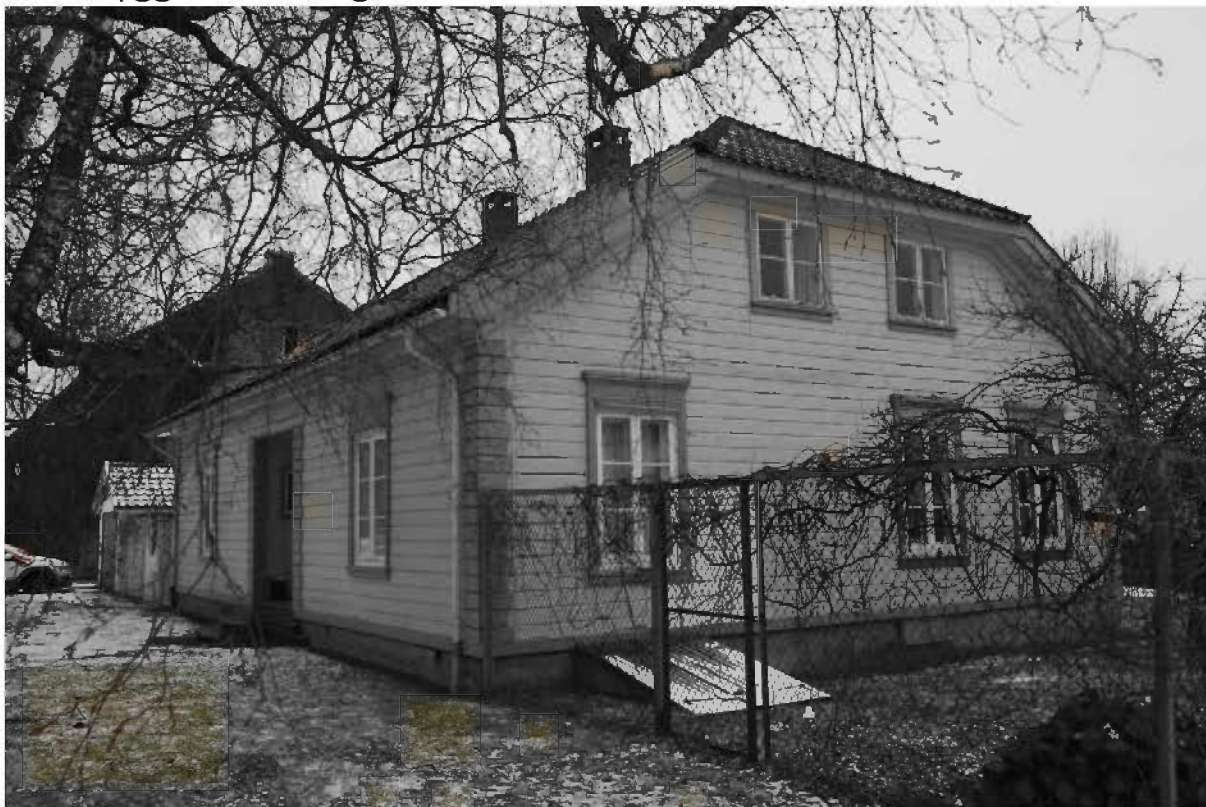
## 6.12 Bygg 12: Reimsgate 12

Bygningen fremstår som godt vedlikeholdt.

Bygningen er foreslått fredet. Kommunens vurdering er ikke overprøvd.

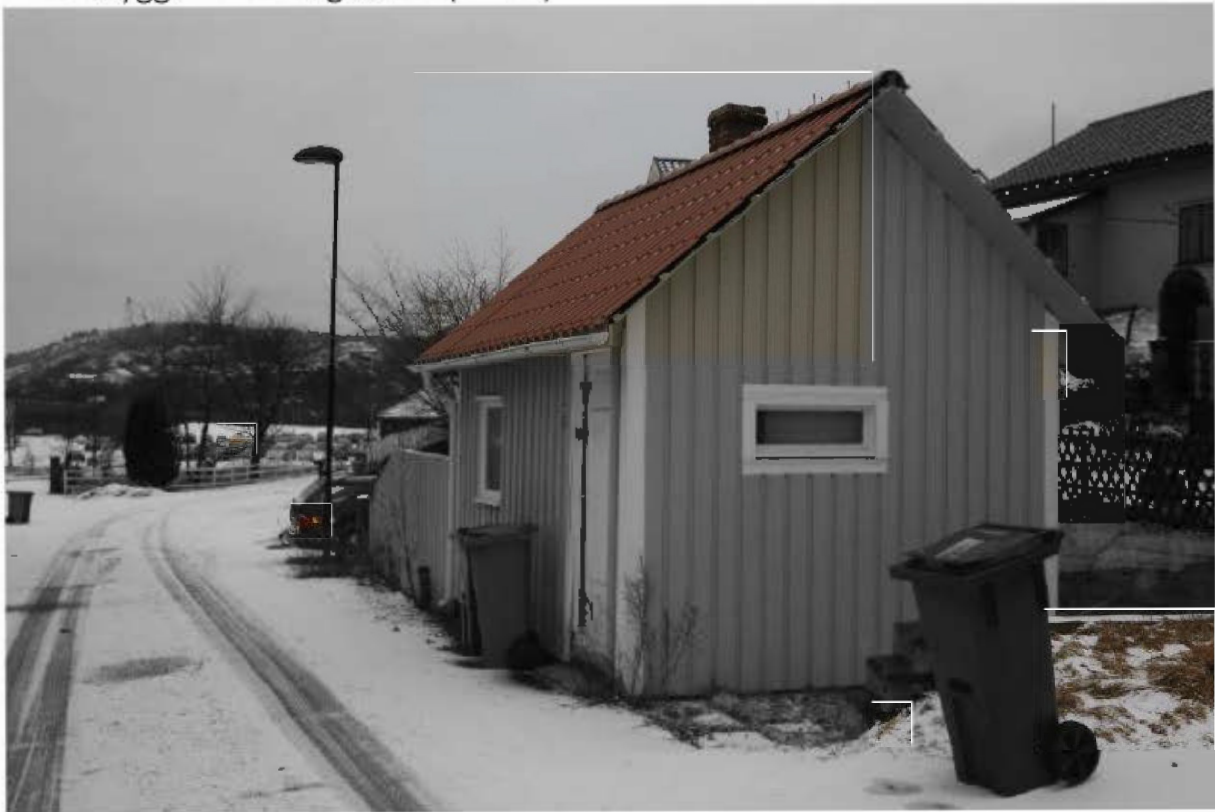
## 6.13.7 Bygg 23: Reimsgate 24 (uthus)

Uthus i tre med saltak som h rer til bolighus med samme adresse. Ukjent bygge r. Ikke registrert i SEFRAK eller kommunens verneplan. Det er antagelig nyere enn hovedhus.

Nytt tak. Vegger er godt vedlikeholdt. Noe kort avstand mellom panel og bakke som kan f re til r te i vegg.

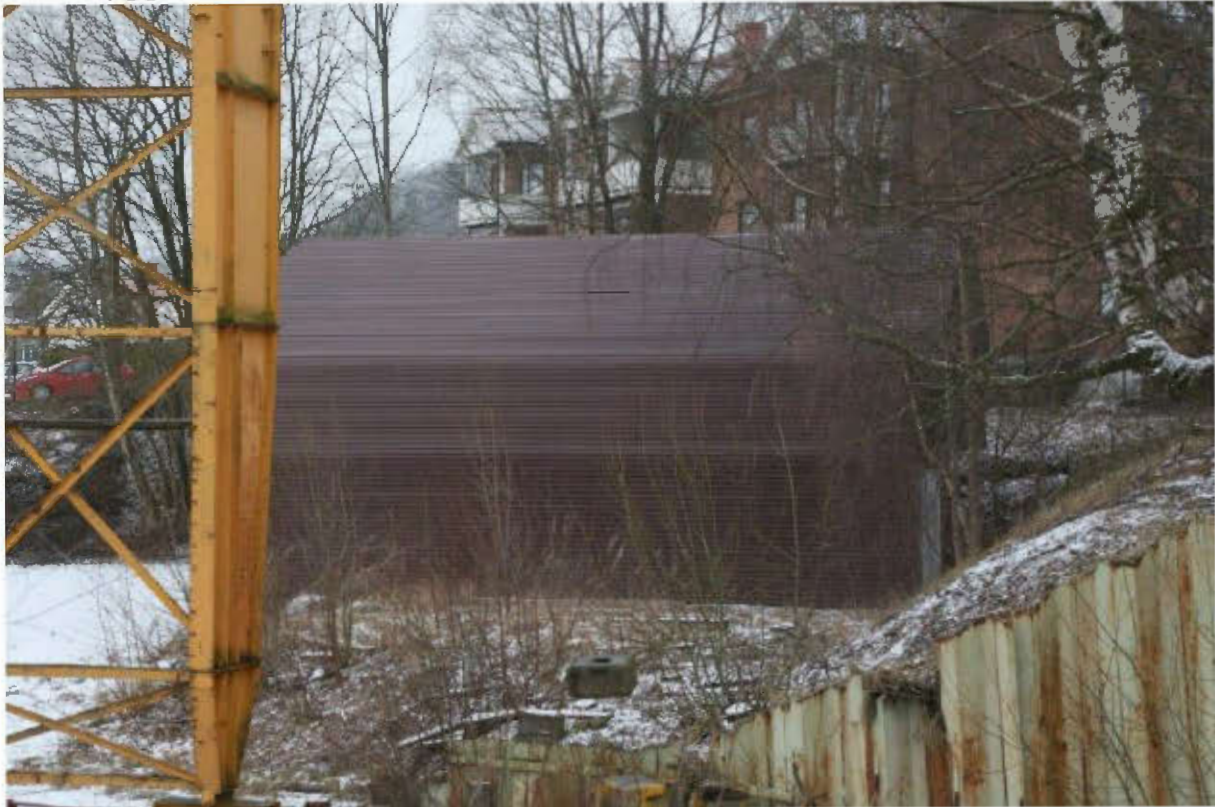
## 6.14 Bygg 22: Lagerskur

Åpent lagerskur oppført i bølgeblikk på stålkonstruksjon rundt 1950.

Ikke vedlikeholdt og derfor dårlig teknisk tilstand.
