Fra: GrunnTeknikk AS

Dato: Revidert 06.05.2018
Dokumentnr: 113419n1
Prosjekt: 112163
Utarbeidet av: Runar Larsen
Kontrollert av: Olav Frydenberg

Boligområdet på tidligere Porsgrunn mekaniske verksted Innspill til planarbeidet. Områdestabilitet og flom

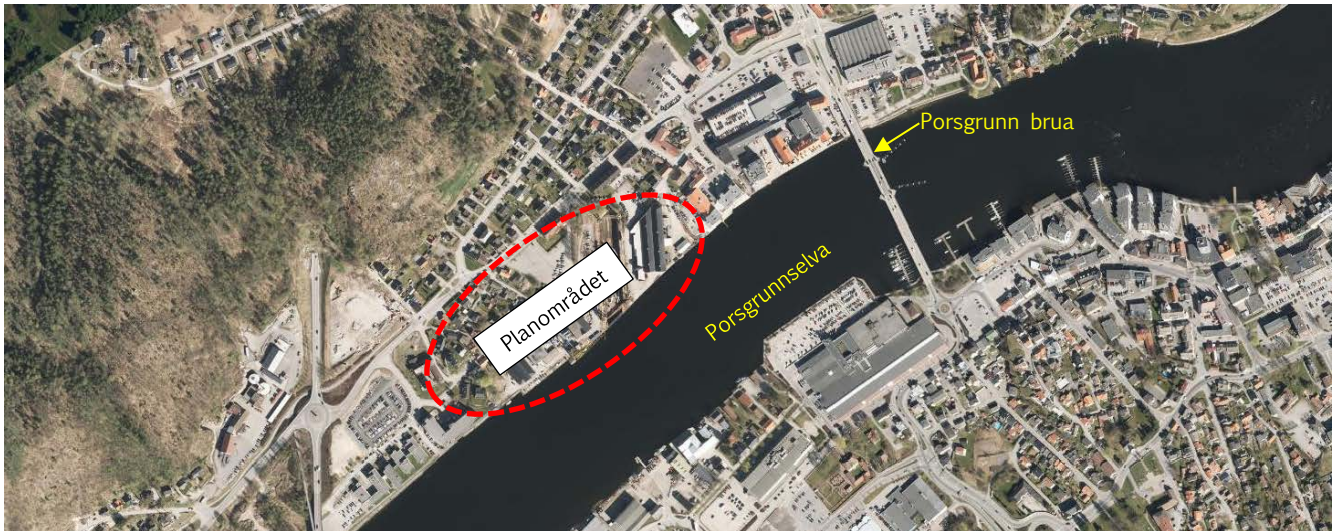
Figur 1: Flyfoto hentet fra www.1881.no. Omrisset av planområdet skissert med rødt

På oppdrag fra Vestre Brygge Eiendom AS skal Børve Borchsenius Arkitekter AS utarbeide reguleringsplan for område til tidligere Porsgrunn Mekaniske Verksted. Dette ligger på Vestsida i Porsgrunn mellom Drangedalsvegen og Porsgrunnselva. Figur 1 viser skissemessig det aktuelle planområdet:

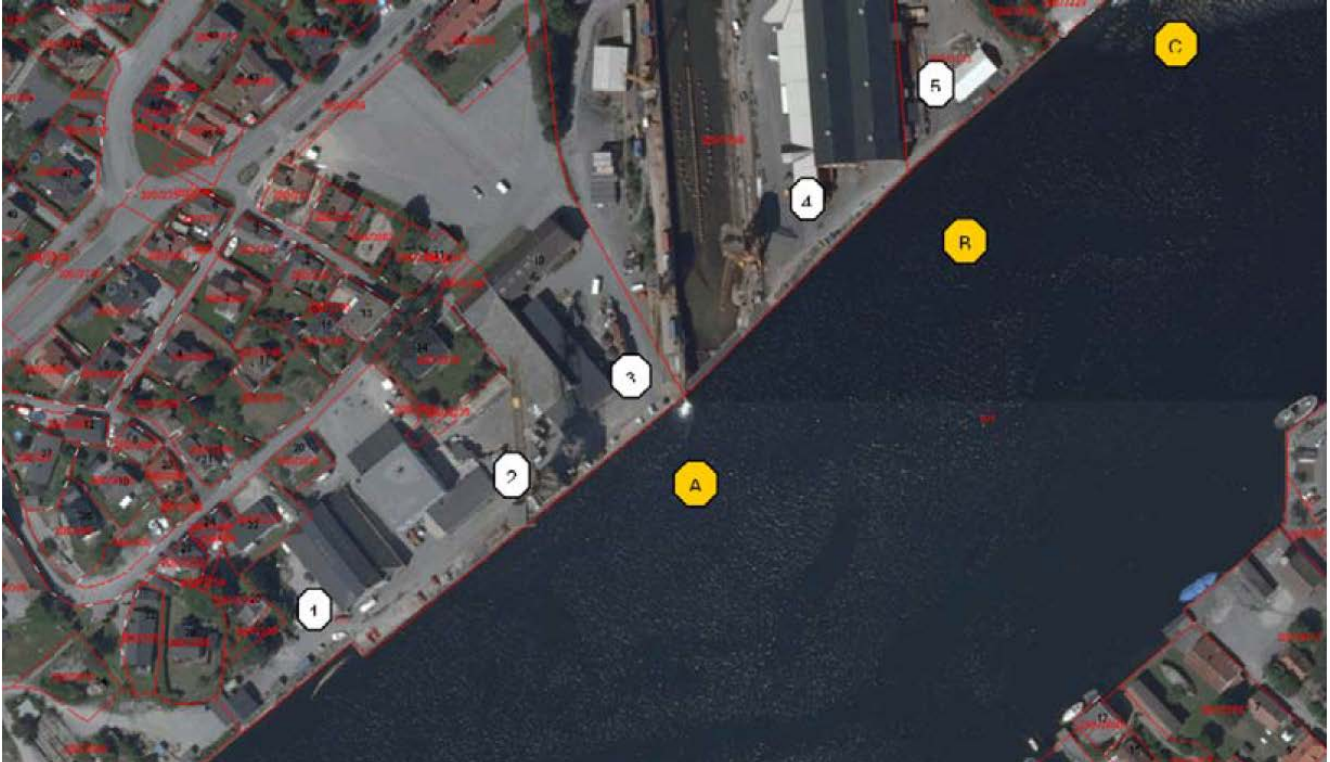
Figur 1: Prøvetakingsplan med prøvepunkter på land og i elven. Gule punkter er sedimentprøver (A, B, C). Hvite punkter er jordprøver (1-5). AF Decom 2009.

Figur 7: Utsnitt av prøvetakingsplan fra ref. [1]

AF Gruppen Norge AS har gjennomført grunnundersøkelser like bak kaifronten i hele planområdets utstrekning langs elvekanten, ref. [1]. Plassering av grunnboringer på land er vist med nr. og hvit bakgrunn, mens prøver tatt av dykker er vist med bokstav og gul bakgrunn. Figur 7 viser prøvetakingsplan i ref. [1]:

Det er opplyst at prøvetaking på land ble gjennomført av borerigg, og grunnundersøkelsene viste et topplag på 10-20 cm av asfalt og bærelag over 1,5 – 2 m med steinfylling og sandige materialer over fjell. For prøvetaking i elva er det ikke oppgitt type løsmasser.
