Rapport for trafikk

DOKUMENTKODE: 10212861-RIVeg-RAP-01

OPPDRAG	Utbygging av Dr. Munks gate 6 for COOP Norge Eiendom AS	DOKUMENTKODE	10212861-RIVeg-RAP-01
EMNE	Rapport for trafikk	TILGJENGELIGHET	Åpen
OPPDRAGSGIVER	Dr. Munks gate 6 Porsgrunn AS	OPPDRAGSLEDER	Gisle Halvorsen
KONTAKTPERSON	Kristian Ottesen	UTARBEIDET AV	Adriana C. Jubskås
KOORDINATER		ANSVARLIG ENHET	Multiconsult Norge AS
GNR./BNR./SNR.

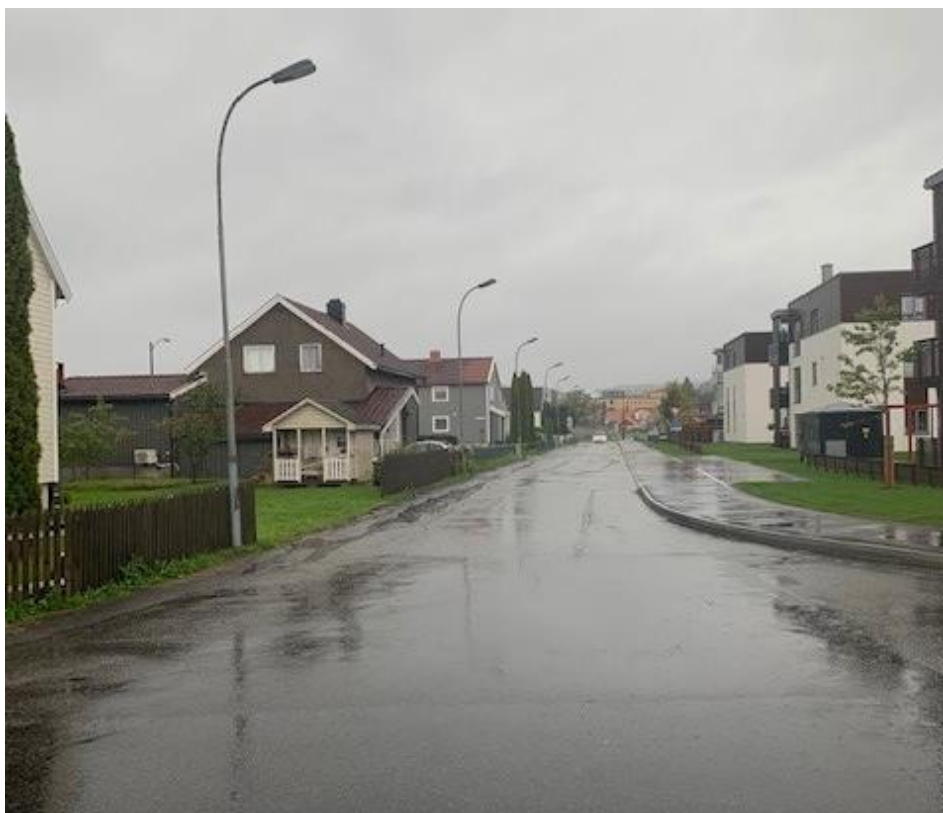
Dr. Munks gate (Figur 2) er en rett boliggate med en bredde på 5,1 m og en lengde på 160 m fra krysset med Grenlandsgata til rundkjøringen ved Fv. 32. Gaten har ensidig fortau med en bredde på 2,1/2,3 m på nordsiden av gaten og en skulder på 1,0 m på sørsiden.

Figur 2 Dr. Munks gate 27.09.2019 (Foto: Multiconsult).

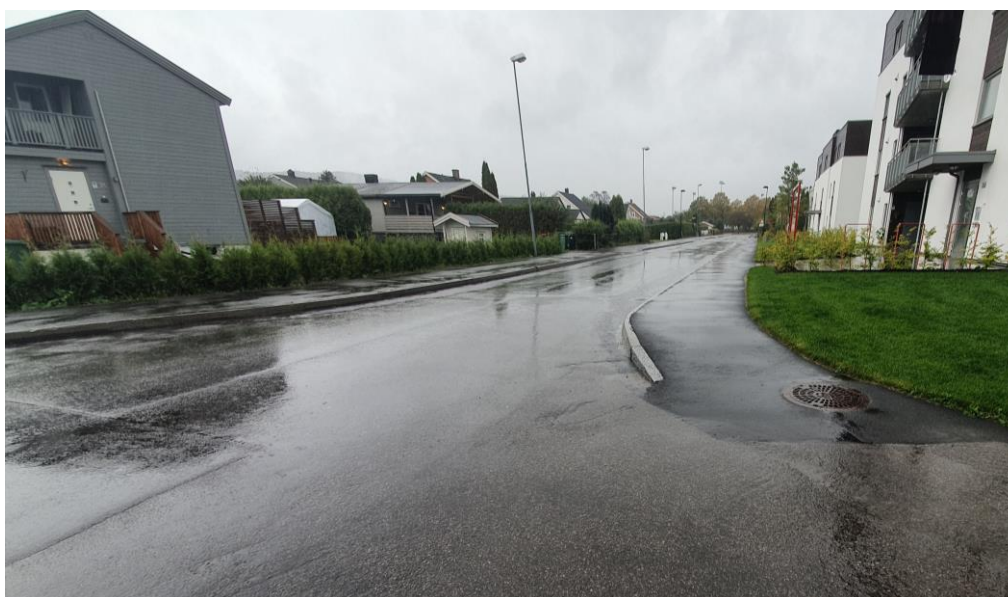
Grenlandsgata (Figur 3) er en rett gate som har en lengde på 75,0 m fra krysset med Grenmarsvegen til krysset med Dr. Munks gate og bredde på 5,5 m. Grenlandsgata har tosidig fortau som er skilt fra kjørebane med avvisende kantstein, hvor fortauet på vestsiden av gaten har en bredde på 1,8 m og fortauet på østsiden av gaten har en bredde på 2,75 m.

Figur 3 Grenlandsgata 27.09.2019 (Foto: Multiconsult).

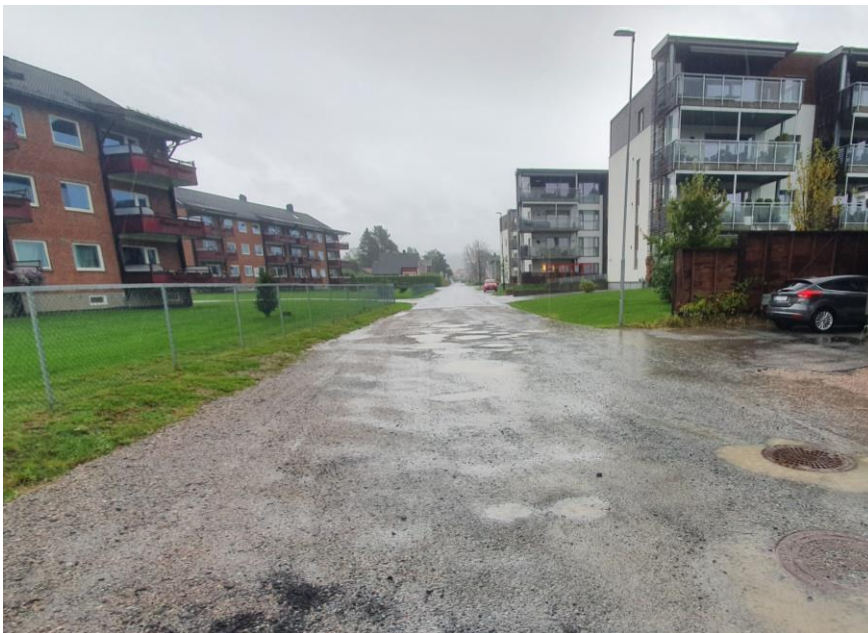
Grenmarsvegen (Figur 5) er en blindgate med en bredde på 6,0 m og lengde på 130 m fra trafoen til krysset med Grenlandsgata. Trafoen kan sees på Figur 9 i kapittel 2.1.

Figur 5 Grenmarsvegen 27.09.2019 (Foto: Multiconsult).

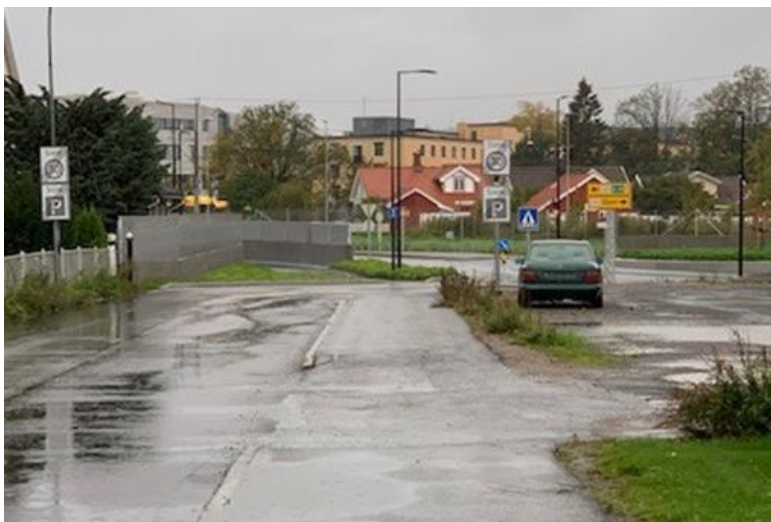
Ved innkjørselen fra Dr. Munks gate til parkeringsarealet vurderes det å redusere antall planlagte parkeringsplasser på grunn av sikkerhetsmargin fra sporingsanalysen.

Figur 14 Kritisk punkt ved innkjørsel til butikk fra Dr. Munks gate (foto: Multiconsult).

De kritiske punktene i sporingsanalysen vises på foto fra befaring 27.09.2019 i Figur 14, Figur 15 og Figur 16 i kapittel 2.1.2.

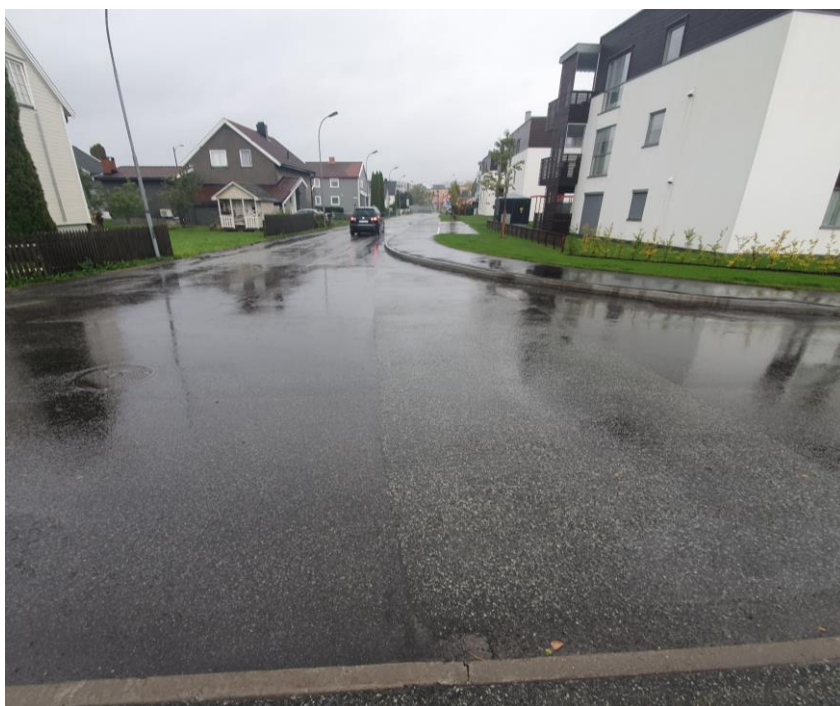
I krysset mellom Grenlandsgata og Dr. Munks gate er det tilstrekkelig areal for å utføre en høyresving, men det må vises hensyn for motgående trafikk.

Figur 16 Kritisk punkt i krysset mellom Grenlandsgata og Dr. Munks gate (foto: Multiconsult).
