Fra: GrunnTeknikk AS

Dato: 02.07.19
Dokumentnr: 114237n1
Prosjekt: 112758
Utarbeidet av: Thea Solheim
Kontrollert av: Runar Larsen

Porsgrunn. Dr. Munks gate 6 Områdestabilitet

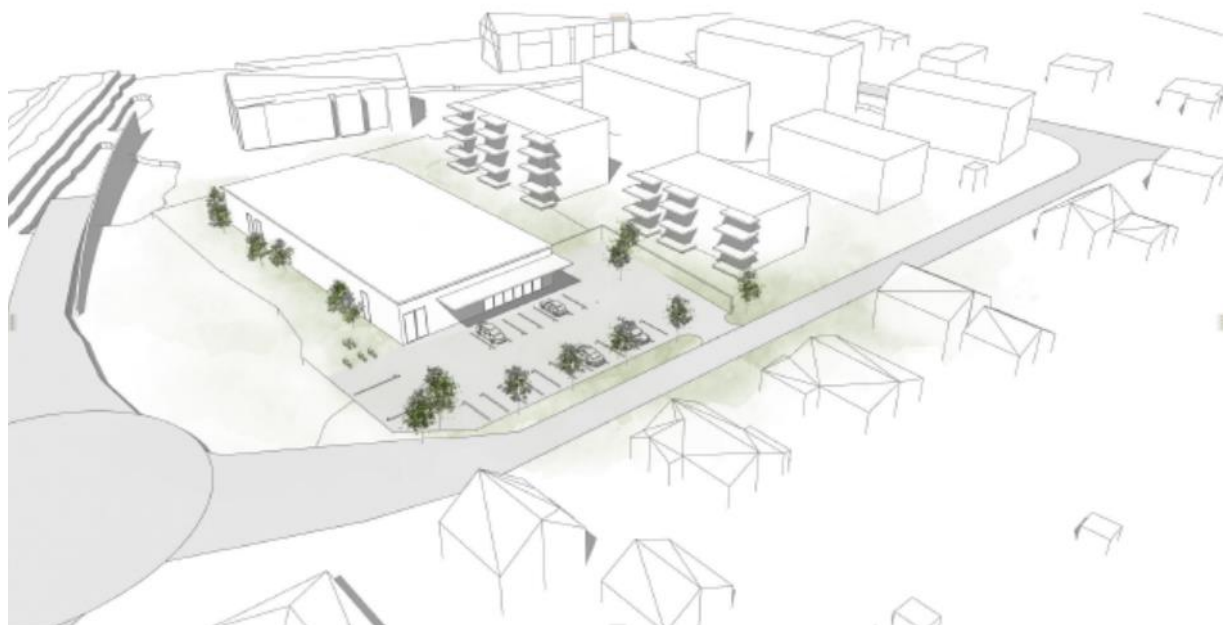
Figur 3: Mottatte planer fra Spir arkitekter AS viser fugleperspektiv sett fra sør mot planlagt bygg
