Skanska Teknikk | Geoteknikk & Konstruksjon

Dr Munksgate 6, Coop Porsgrunn

Geotekniske vurderinger for samspillsfase

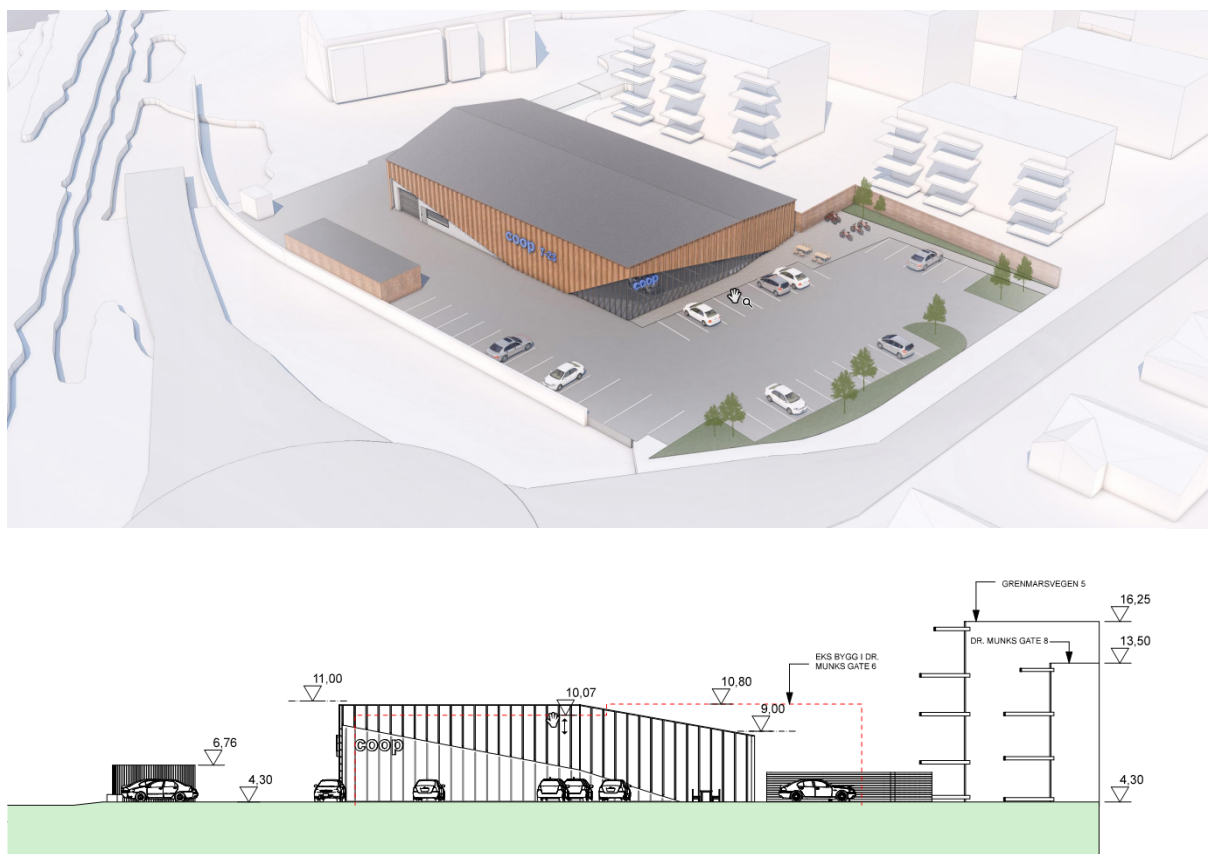
Figur 4: Illustrasjon og snitt av planlagt bygg.

Det er planlagt oppført et bygg i en etasje, med høyde på mellom 4,7 og 6,7 m, se Figur 4. Det antas at bygningslasten vil ha en jevnt fordelt last mindre enn 10 kN/m^2 . Lastkonsentrasjoner vil forekomme under stripe- og punktfundamenter.
