# Dr. Munks gate 6

Rapport for trafikk

DOKUMENTKODE: 10212861-RIVeg-RAP-01

OPPDRAG	<b>Utbygging av Dr. Munks gate 6 for COOP Norge Eiendom AS</b>	DOKUMENTKODE	10212861-RIVeg-RAP-01
EMNE	Rapport for trafikk	TILGJENGELIGHET	Åpen
OPPDRAGSGIVER	Dr. Munks gate 6 Porsgrunn AS	OPPDRAGSLEDER	Gisle Halvorsen
KONTAKTPERSON	Kristian Ottesen	UTARBEIDET AV	Adriana C. Jubskås
KOORDINATER		ANSVARLIG ENHET	Multiconsult Norge AS
GNR./BNR./SNR.

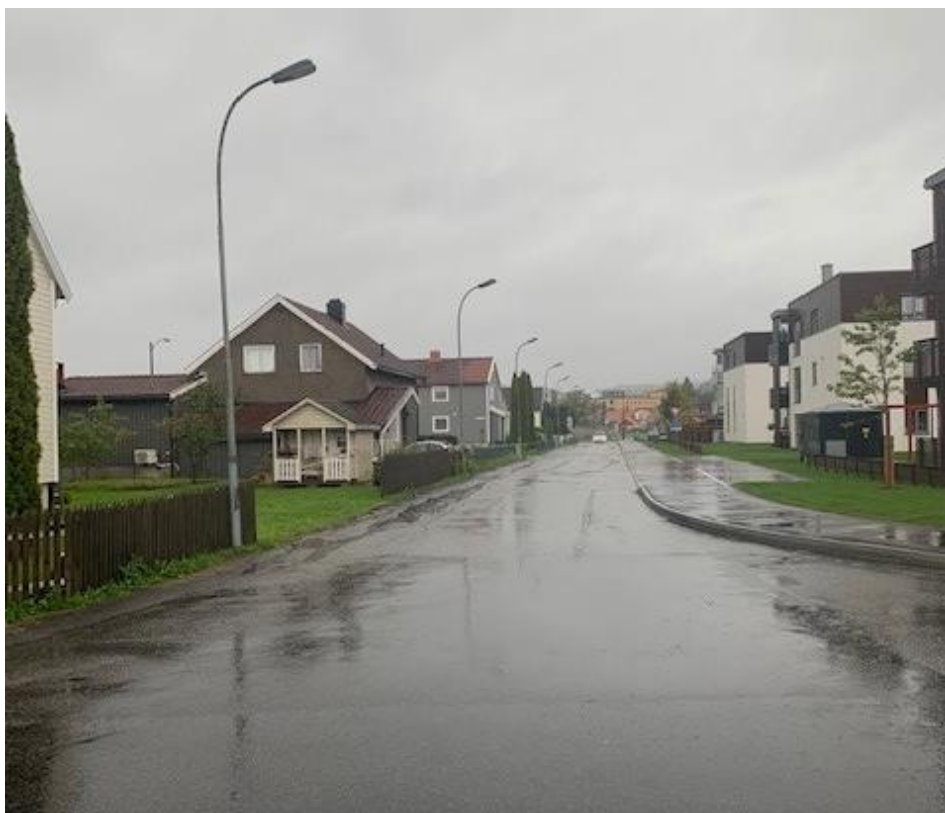
Dr. Munks gate (Figur 2) er en rett boliggate med en bredde på 5,1 m og en lengde på 160 m fra krysset med Grenlandsgata til rundkjøringen ved Fv. 32. Gaten har ensidig fortau med en bredde på 2,1/2,3 m på nordsiden av gaten og en skulder på 1,0 m på sørsiden.

Figur 2 Dr. Munks gate 27.09.2019 (Foto: Multiconsult).

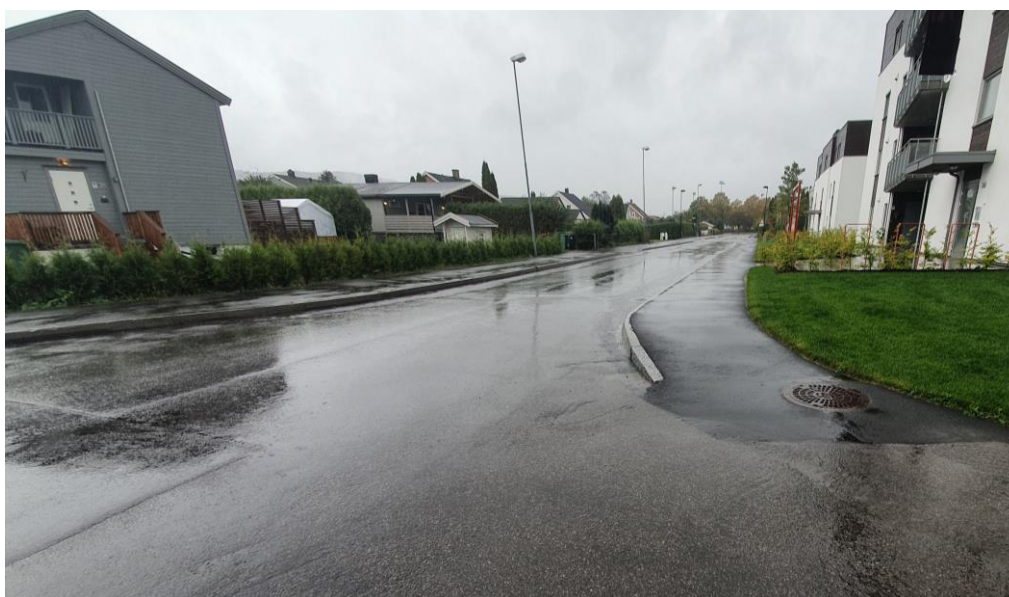
Grenlandsgata (Figur 3) er en rett gate som har en lengde på 75,0 m fra krysset med Grenmarsvegen til krysset med Dr. Munks gate og bredde på 5,5 m. Grenlandsgata har tosidig fortau som er skilt fra kjørebane med avvisende kantstein, hvor fortauet på vestsiden av gaten har en bredde på 1,8 m og fortauet på østsiden av gaten har en bredde på 2,75 m.

Figur 3 Grenlandsgata 27.09.2019 (Foto: Multiconsult).

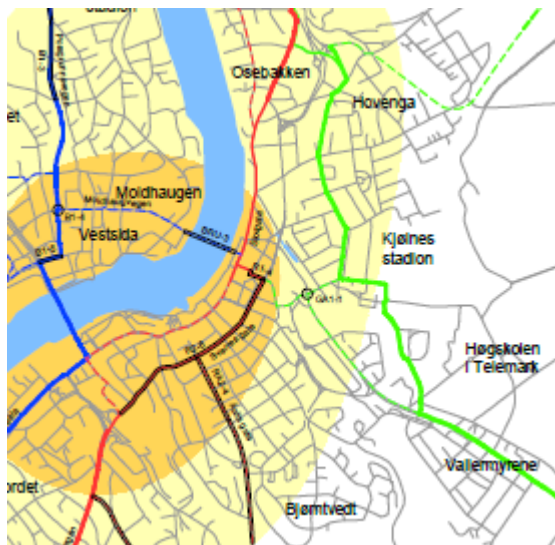
Grenlandsgata er en delstrekning av den grønne hovedsykkelruten i Porsgrunn kommune (Figur 4). I Grenlandsgata finnes blandingstrafikk av kjørende, syklende og gående (bl.a. skolebarn).

Figur 4 Hovedsykkelruten i Porsgrunn kommune (kilde: Hovedvegnett for sykkel i Grenland, Telemark fylkeskommune)

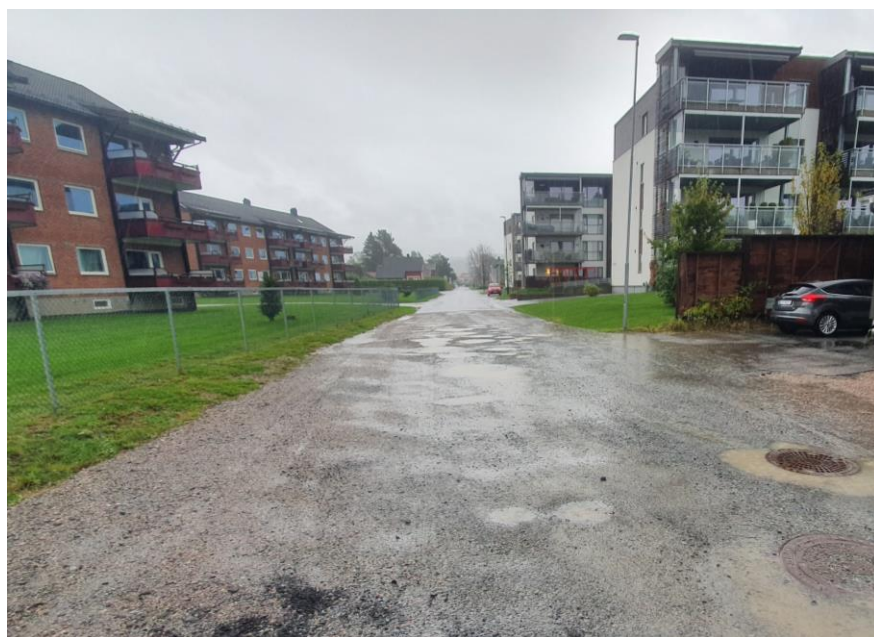
Grenmarsvegen (Figur 5) er en blindgate med en bredde på 6,0 m og lengde på 130 m fra trafoen til krysset med Grenlandsgata. Trafoen kan sees på Figur 9 i kapittel 2.1.

Figur 5 Grenmarsvegen 27.09.2019 (Foto: Multiconsult).

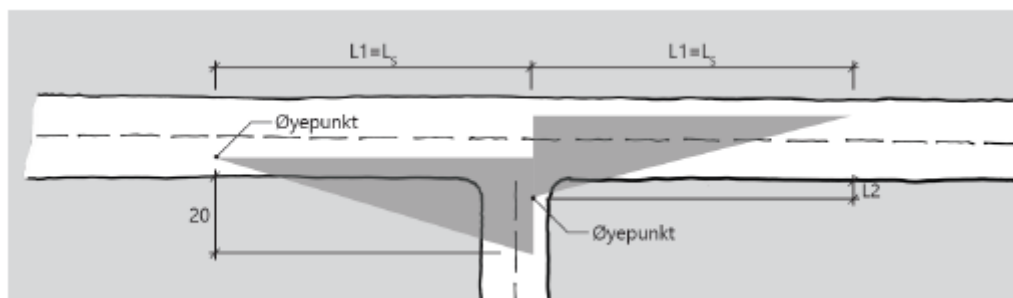
I Statens Vegvesens håndbok N100 kapittel B.2 er stoppsikt satt som 20 m i 30 km/t sone, og i kapittel D.1.1.5 om siktkrav i T- og X-kryss (se Figur 6, Figur 7 og Figur 8) er siktkrav (L2) satt som 6 m der det ferdes mer enn 100 biler pr døgn.

Figur 6 Siktkrav i uregulerte T-kryss (kilde: Statens vegvesens håndbok N100).

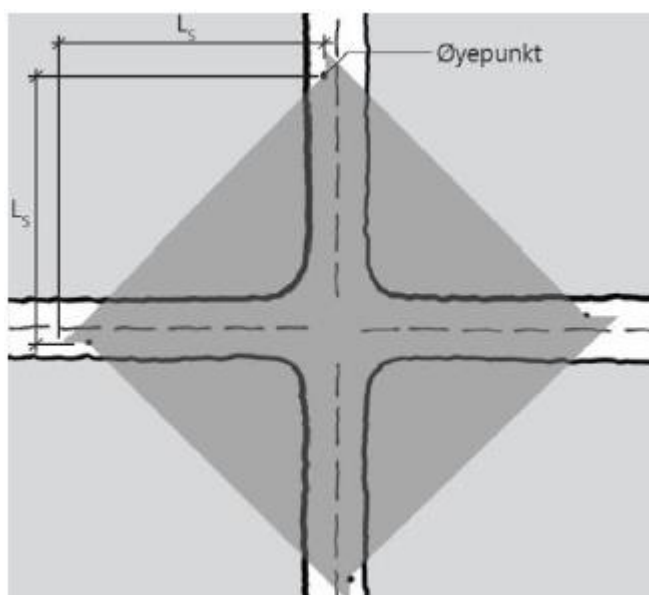
Figur 7 Siktkrav i uregulerte X-kryss (kilde: Statens vegvesens håndbok N100).

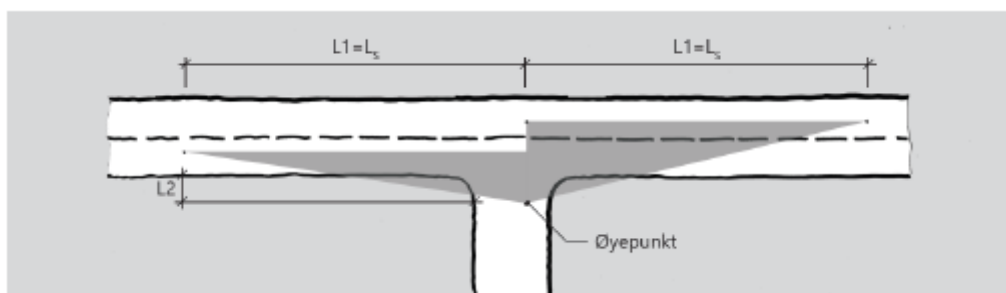
Siktkravet for avkjørsel gjelder ut fra parkeringsplassen til den nye butikken ut i Dr. Munks gate.

Figur 8 Siktkrav i avkjørsel (kilde: Statens vegvesens håndbok N100).

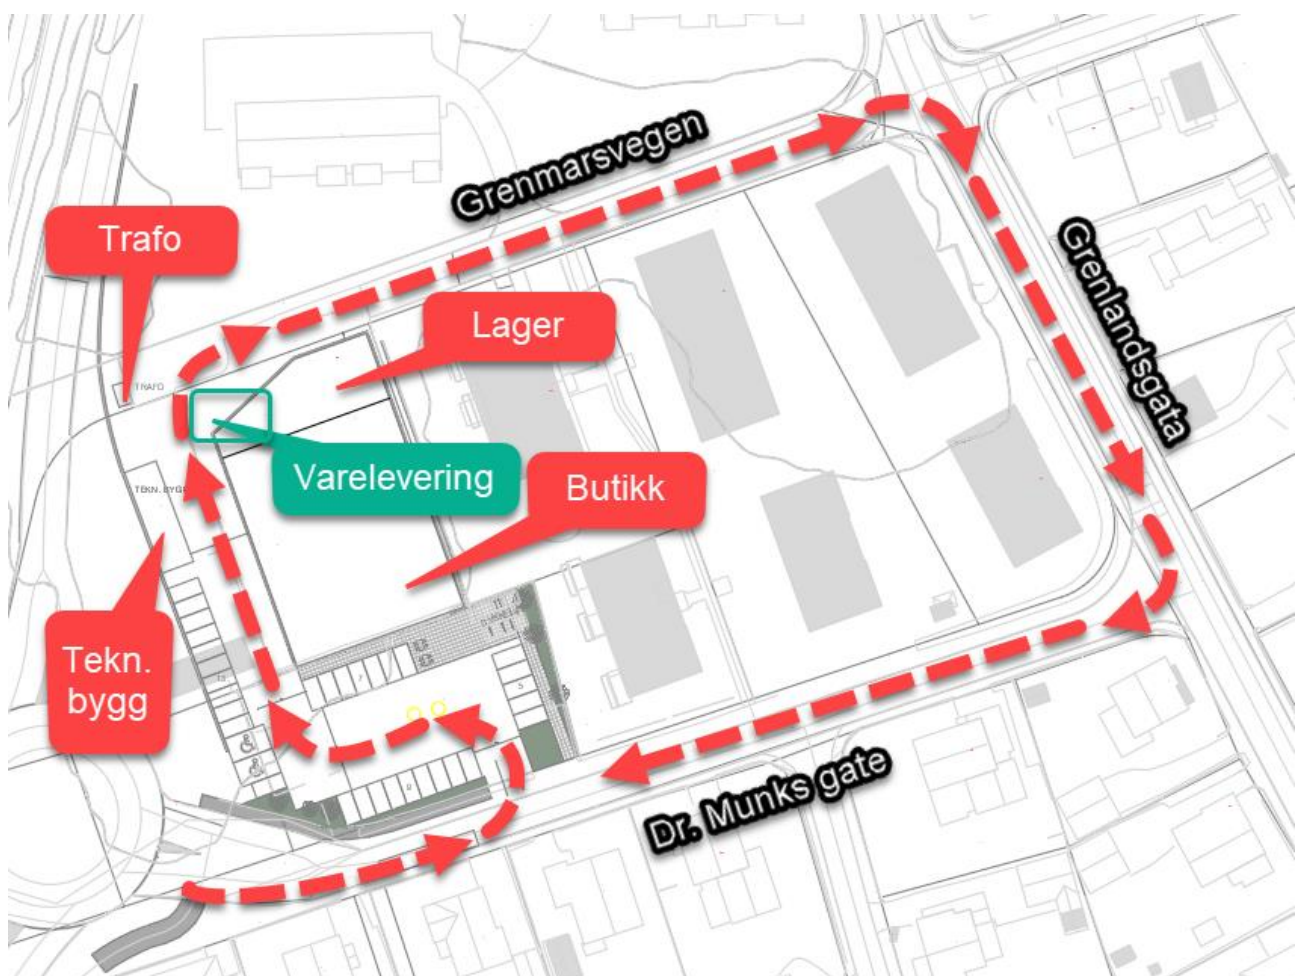
Det er forutsatt at vogntoget kjører inn til parkeringsarealet for dagligvarebutikken fra Dr. Munks gate ca. 50 m fra rundkjøringen i Fv. 32. Adkomsten til dagligvarebutikken har en bredde på 6,5 m og har en stigning/fall på 0%. Videre svinger vogntoget først til venstre og så til høyre inne på parkeringsplassen til butikken. Før vogntoget kommer til Grenmarsvegen er det tenkt at det stopper for å levere varer ved siden av rampen som er planlagt etablert i nordvestre hjørne av butikken.

Videre svinger vogntoget til høyre og følger Grenmarsvegen frem til Grenlandsgata hvor den svinger til høyre. Videre i krysset med Dr. Munks gate svinger vogntoget til høyre og følger Dr. Munks gate frem til fv. 32.

Kjørerute for alternativ 1 vises i Figur 9:

Figur 9 Illustrasjon av kjøremønster (alternativ 1) for varelevering med semitrailer (kilde: Multiconsult).

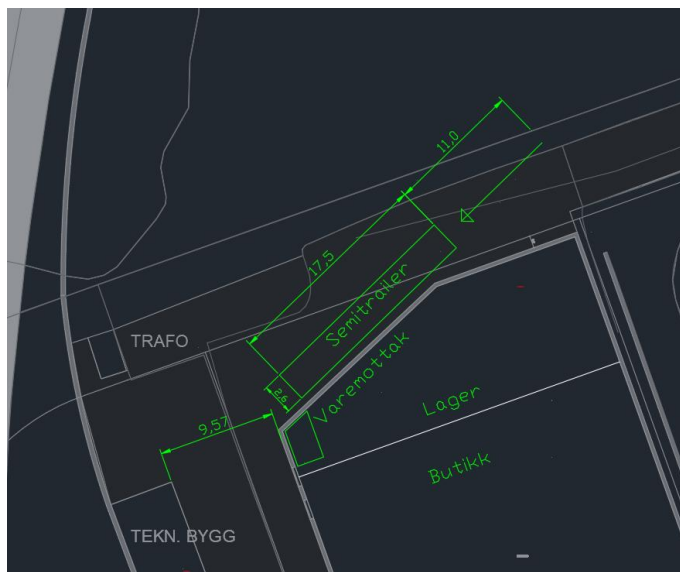
Vareleveringskjøretøyet har muligheten til å levere varer langs skråveggen i nordvestre hjørne. Det er mulig for en kjøretøyet å rygge fra Grenmarsvegen til posisjonen, som vist i Figur 10.

Figur 10 Illustrasjon (mål i meter) av mulig tilgang til vareleveringsrampe for en semitrailer (kilde: Multiconsult).

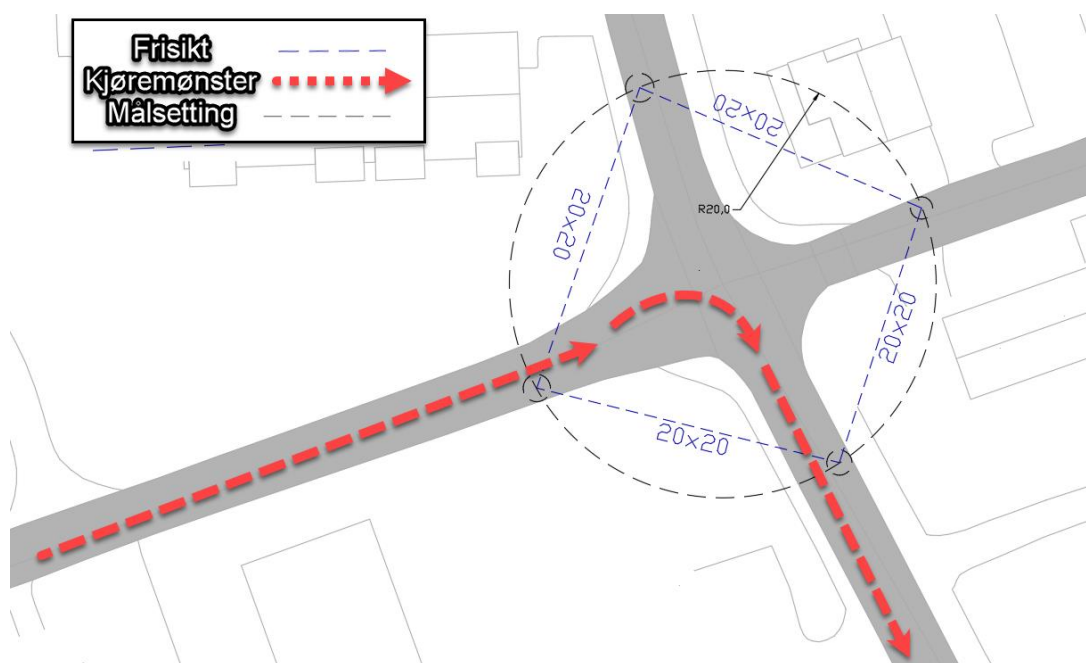
Sikt er vist i henhold til krav fra Statens Vegvesens håndbok N100 i 30-sone. Siktlinjene viser 20 m til hver side som skal uten hindring for å se trafikk. Siktkravet er tilfredsstilt.

Figur 11 Siktkrav i X-kryss mellom Grenmarsvegen og Grenlandsgata (kilde: Multiconsult).

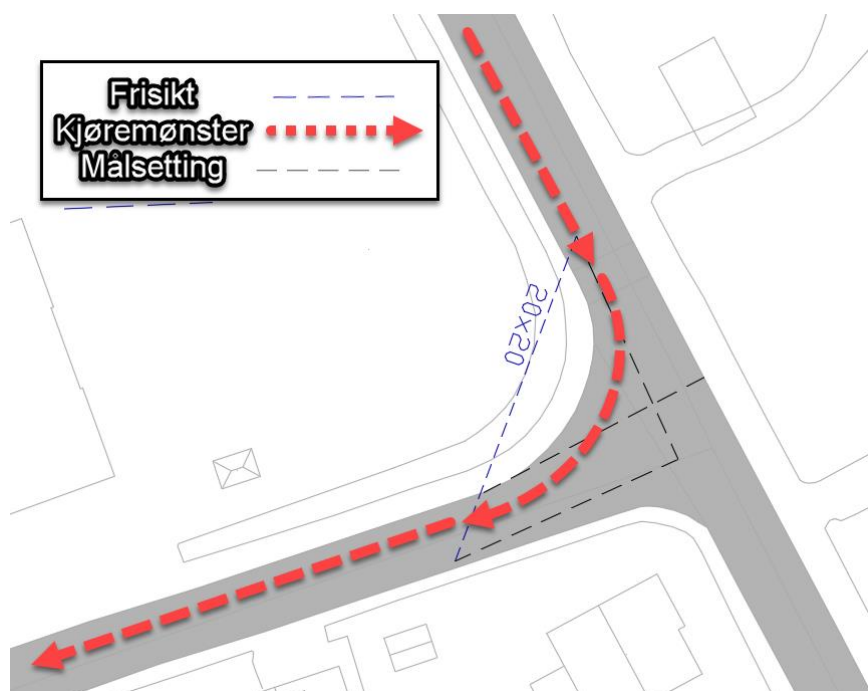
Figur 12 Siktkrav i kryss mellom Grenlandsgata og Dr. Munks gate (kilde: Multiconsult).

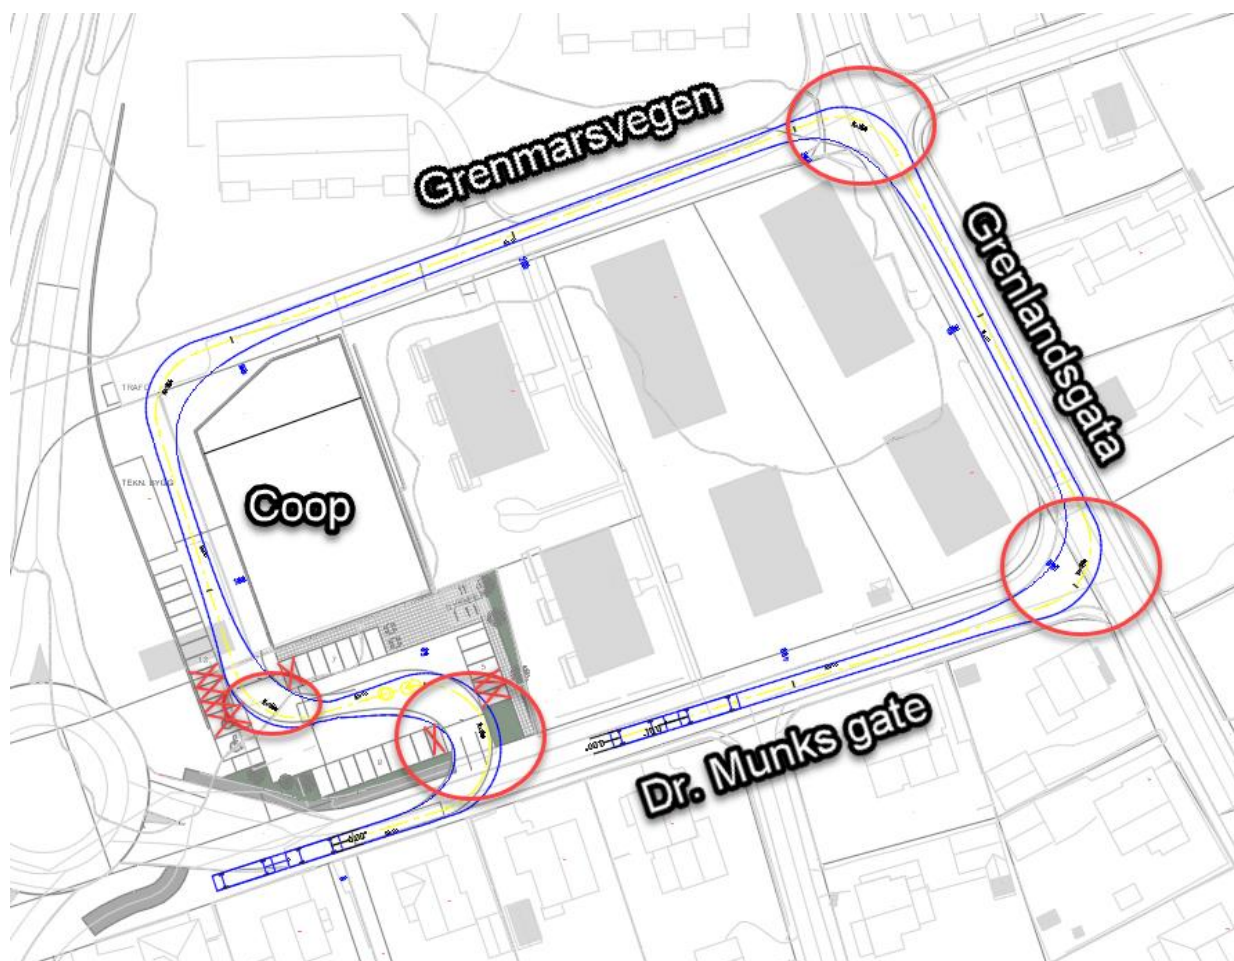
Sporingsanalysen er laget i Novapoint og baserer seg på en lengde på 22 m for vogntog fordi det er den norske standarden for vogntog. I varetransport til den fremtidige butikken i Dr. Munks gate vil COOP derimot bruke semitrailer med 17,5 m lengde. Det vises til Håndbok N100 Veg- og gateutforming, Vedlegg 1: Sporingskurver.

I sporingsanalysen forutsettes at kjøretøyet ligger i motsatt kjørefelt (kjøremåte C) i Grenmarsvegen for å kunne klare svingen til høyre inn på Grenlandsgata. Det forutsettes også at kjøretøyet ligger i motsatt kjørefelt (kjøremåte C) i Grenlandsgata for å kunne klare svingen til høyre inn på Dr. Munks gate.

Sporingskurven (blå farge på tegningen) viser nødvendig areal for vogntoget. Figur 13 viser følgende kritiske punkter med røde sirkler:

Figur 13 Sporingsanalyse for vogntog med kritiske punkter (kilde: Multiconsult).

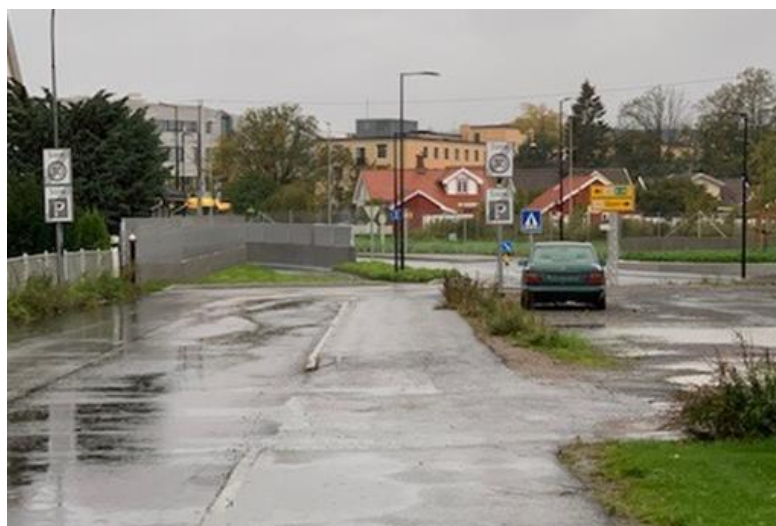
Ved innkjørselen fra Dr. Munks gate til parkeringsarealet vurderes det å redusere antall planlagte parkeringsplasser på grunn av sikkerhetsmargin fra sporingsanalysen.

Figur 14 Kritisk punkt ved innkjørsel til butikk fra Dr. Munks gate (foto: Multiconsult).

De kritiske punktene i sporingsanalysen vises på foto fra befaring 27.09.2019 i Figur 14, Figur 15 og Figur 16.

De kritiske punktene i sporingsanalysen vises på foto fra befaring 27.09.2019 i Figur 14, Figur 15 og Figur 16 i kapittel 2.1.2.

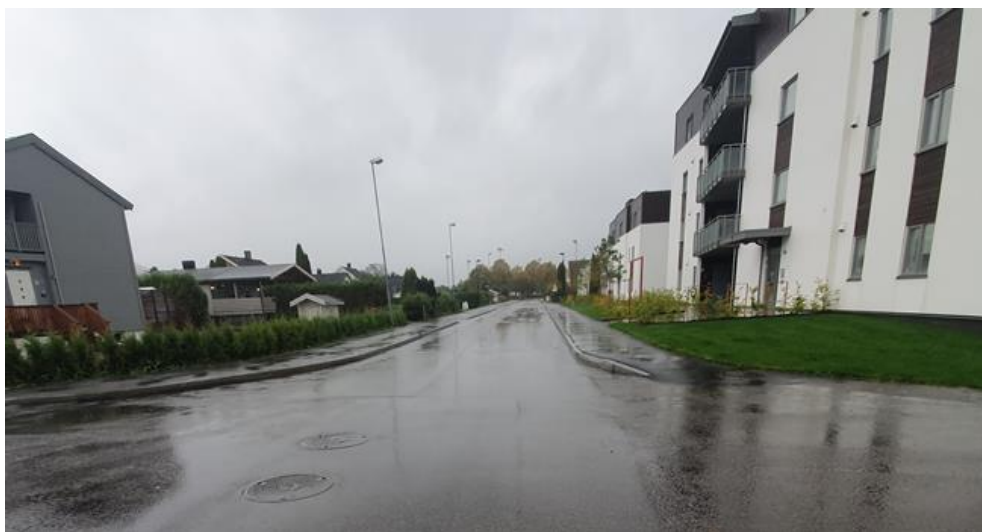
I X-krysset mellom Grenmarsvegen og Grenlandsgata utføres en høyresving som bør gjøres på en smidig måte slik at fremkommeligheten for kjøretøyet gjøres på en trygg måte med hensyn til trafikk fra andre armkryss.

Figur 15 Kritisk punkt i X-krysset mellom Grenmarsvegen og Grenlandsgata (foto: Multiconsult).

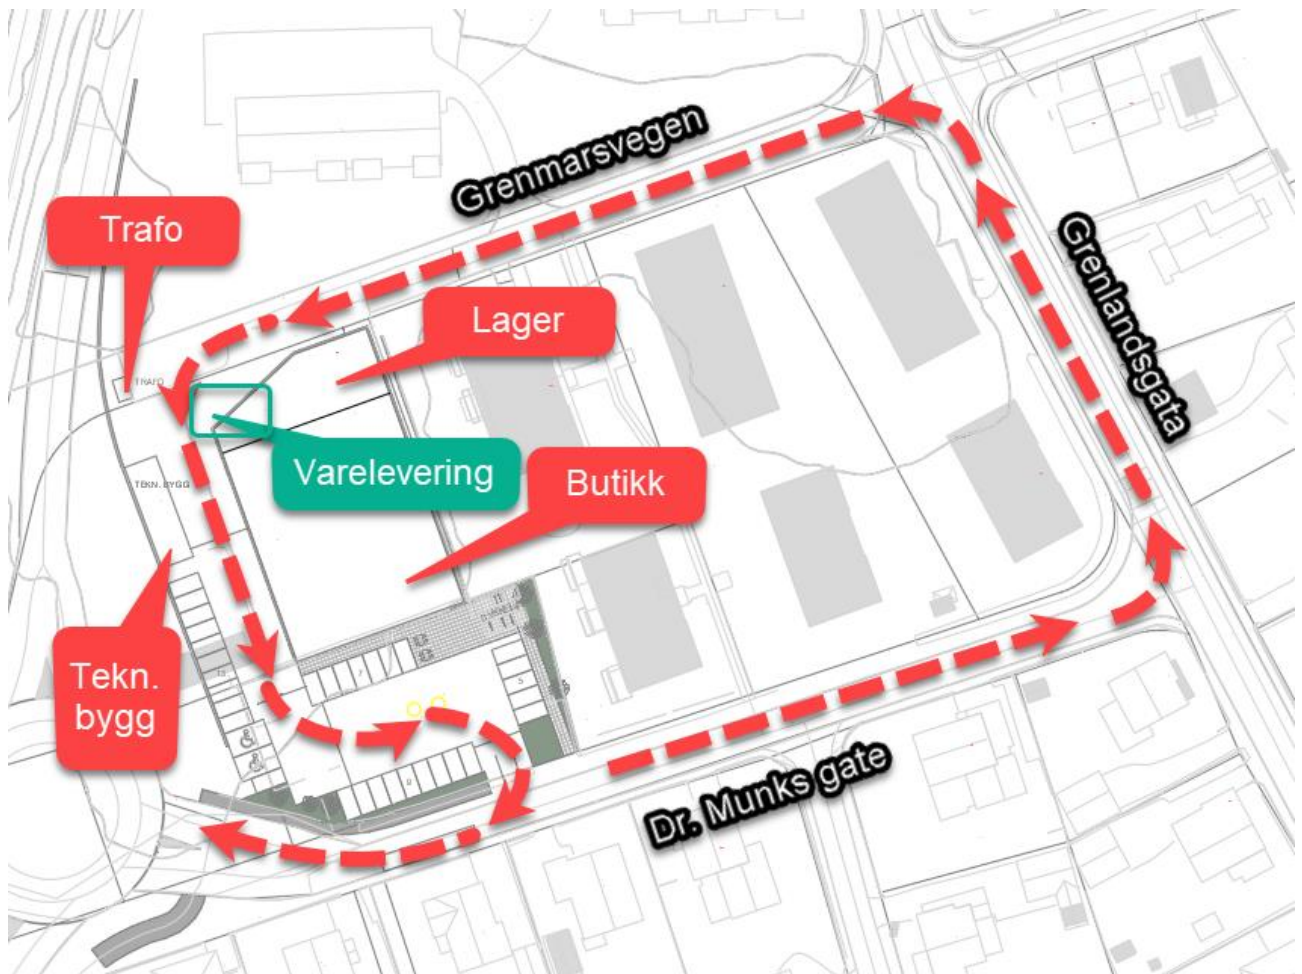
Gatene er beskrevet nærmere i kapittel 1.1. Vareleveringsilen kommer fra rundkjøringen (Fv. 32) til Dr. Munks gate. Kjøretøyet tar første gate til venstre, Grenlandsgata, for så å ta venstre igjen inn i Grenmarsvegen. Her kjører kjøretøyet langs den nye butikken og får mulighet til å levere varer langs vestsiden av butikken. Det er plass til å justere posisjon på kjøretøyet slik at varelevering skjer inntil veggen. Videre kjører kjøretøyet gjennom parkeringsarealet for butikken, hvor den først tar en venstresving og så en krapp høyresving for å komme ut på Dr. Munks gate i retning Fv. 32. Kjøremønsteret er vist i Figur 17.

Figur 17 Illustrasjon av kjøremønster (alternativ 2) for varelevering med semitrailer (kilde: Multiconsult).

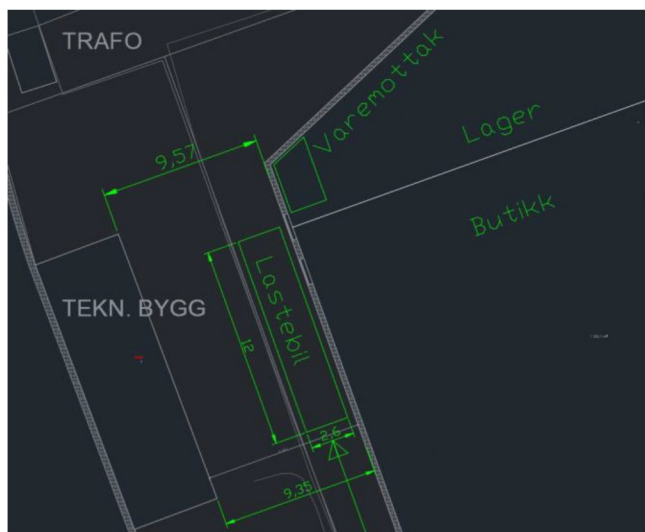
Avstanden mellom teknisk bygg og fremtidig butikk er på ca. 9,50 m. Arealet mellom de to bygningene kan brukes til manøvrering av kjøretøy ved varelevering. Det forutsettes at rampen for varelevering er plassert i nordvestre hjørne av bygget på vestre side.

Vareleveringen kan i dette alternativet pågå langs vestre veggen av butikken. Det er mulig for et kjøretøyet å manøvrere fra Grenmarsvegen i retning Dr. Munks gate til posisjonen vist i Figur 18.

Figur 18 Illustrasjon (mål i meter) av mulig tilgang til vareleveringsrampe for semitrailer (kilde: Multiconsult).

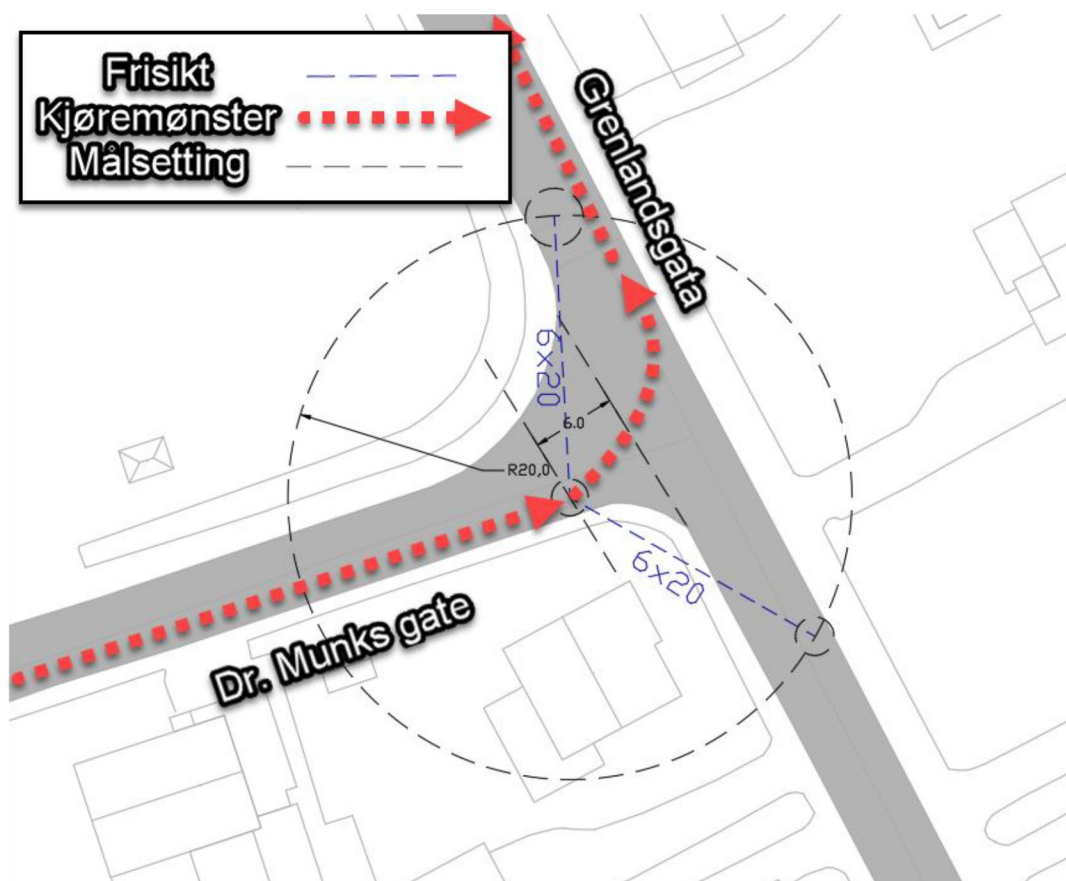
Figur 19 Siktkrav i uregulert T-kryss mellom Grenlandsgata og Dr. Munks gate (kilde: Multiconsult).

Det konkluderes at sikt er innenfor krav. Utforming av innkjørsel til dagligvarebutikk bør innfri plassbehov for vogntog anvist i sporingsanalysene. Det anbefales å ikke sette opp skilt eller andre hindringer for sikten nær innkjørsel til butikk fra Dr. Munks gate.

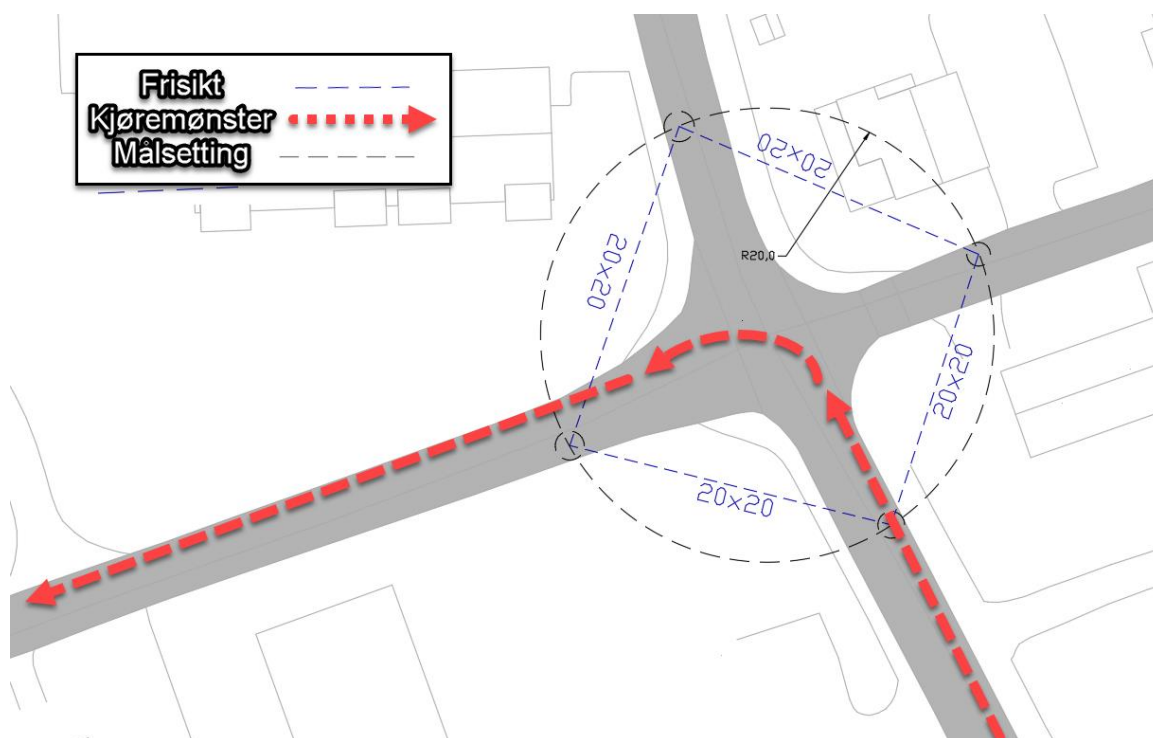
Figur 20 Siktkrav i X-kryss mellom Grenlandsgata og Grenmarsvegen (kilde: Multiconsult).

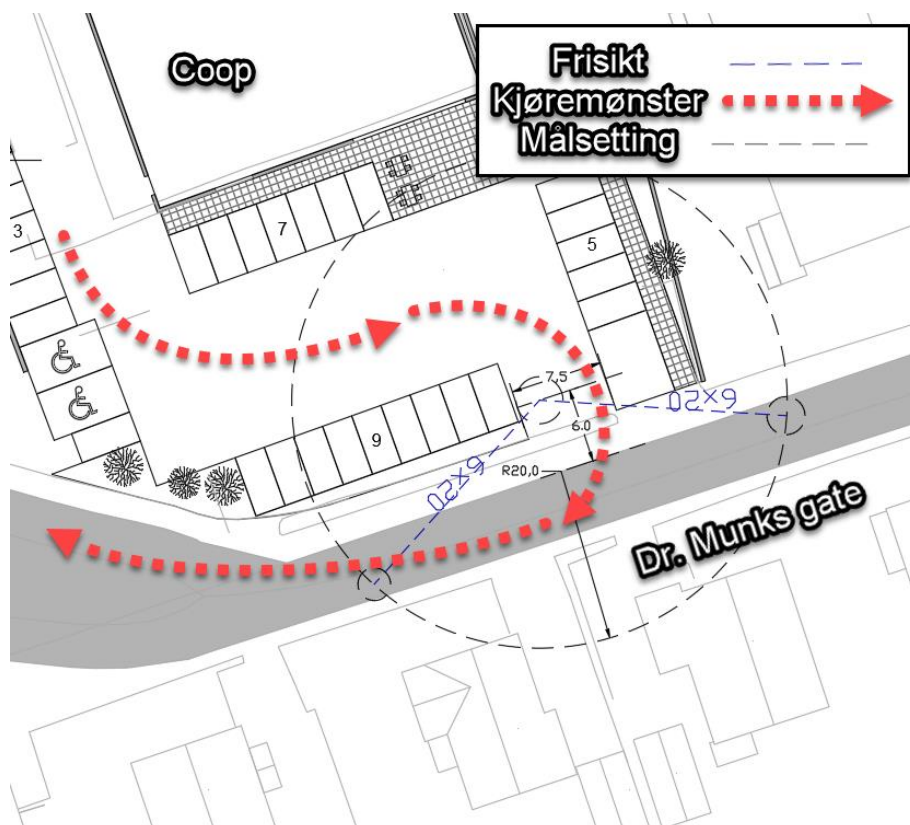
Figur 21 Siktkrav fra avkjørselen til butikk til Dr. Munks gate (kilde: Multiconsult).

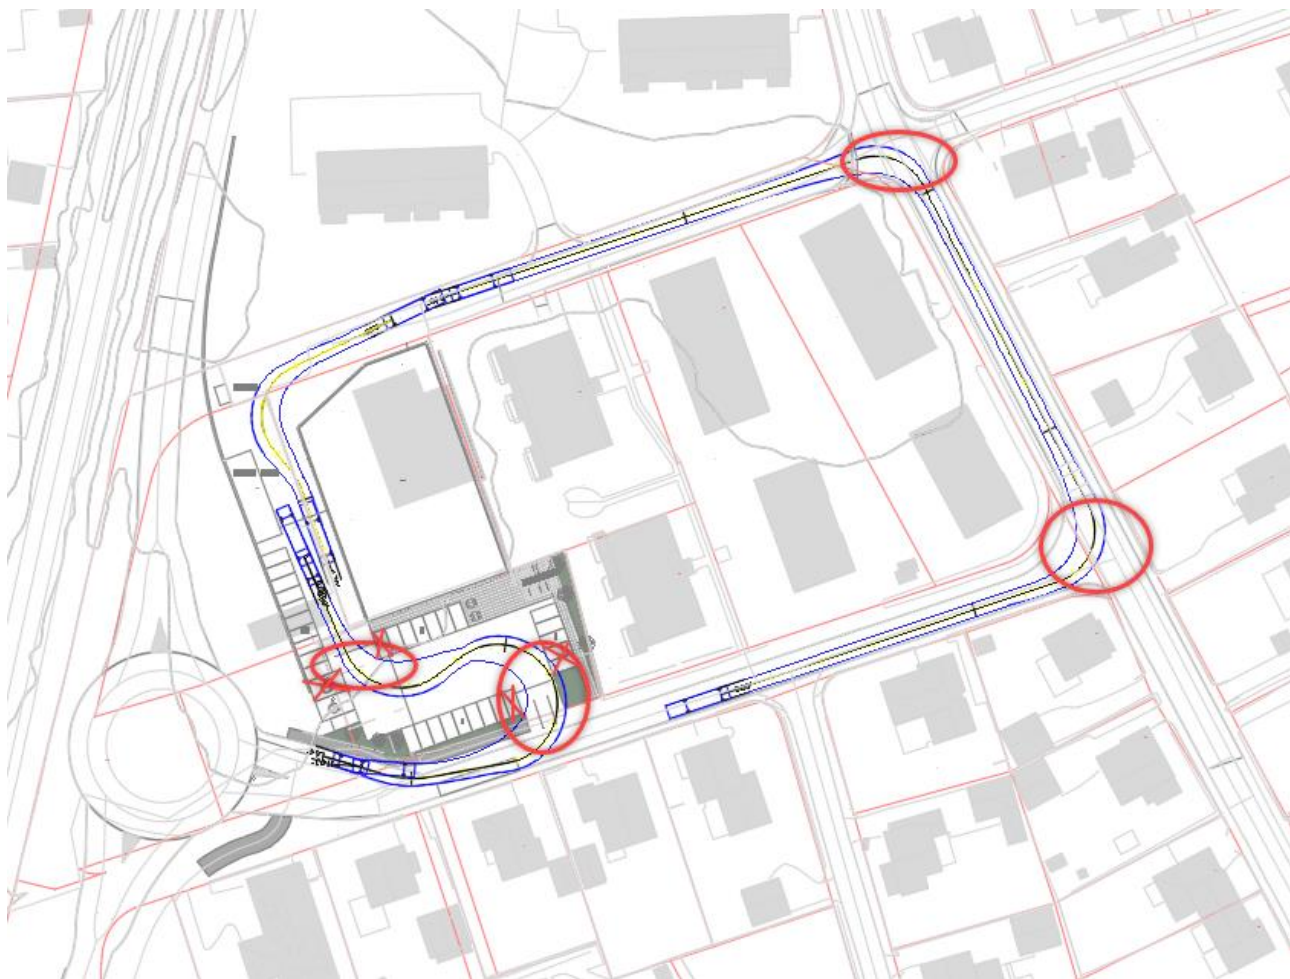
Sporingskurven (blå farge på tegningen) viser nødvendig areal for vogntoget. Figur 22 viser følgende kritiske punkter med røde sirkler:

Figur 22 Sporingsanalyse for semitrailer med kritiske punkter (kilde: Multiconsult).
