ROS-analyse

Detaljregulering Sandøya fergekai

08.04.2021

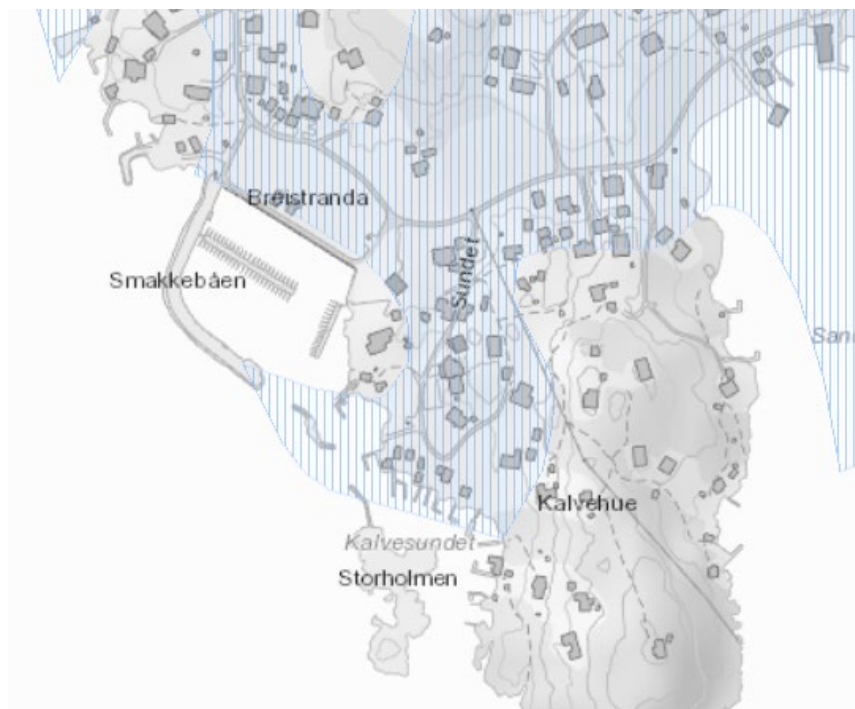
Figur 1: Mulighet for områder med sammenhengende marin leire, vist med blå skraver. (Kilde: NVE.)

Uønsket hendelse	
2	Fare for kvikkleireskred
Årsak: Kartdatabaser viser marin strandavsetning og mulig sammenhengende marin leire i planområdet.	
Eksisterende barrierer: Området har svak helning	
Sårbarhetsvurdering: ved eventuelle kvikkleireskred vil området og tiltaket være sårbart og mulighet for gjenoppretting vil være liten.	
Sannsynlighet: lite sannsynlig	Forklaring: for arealet i sjø er det gjort grunnboringer som viser relativt homogene grunnforhold med fast sand over silt der siltlaget avtar innover mot land. Dybde til berg avtar også innover mot land. Med bakgrunn i grunnundersøkelsene og påvist berg i dagen er det ingen mistanke om kvikkleire i området. Områdestabiliteten er tilfredsstillende. (Se G-notat 001 1350040654 rev 01, Rambøll.)
Konsekvens: kritisk	Forklaring: Fare for alvorlige personskader/en død. Alvorlige materielle skader
Risiko uten avbøtende tiltak: Middels. Bør vurderes med hensyn til tiltak som reduserer risiko
