E18 Lanner-Preståsen

Røtua -Vurdering av konsekvenser for vannmiljø og naturmangfold

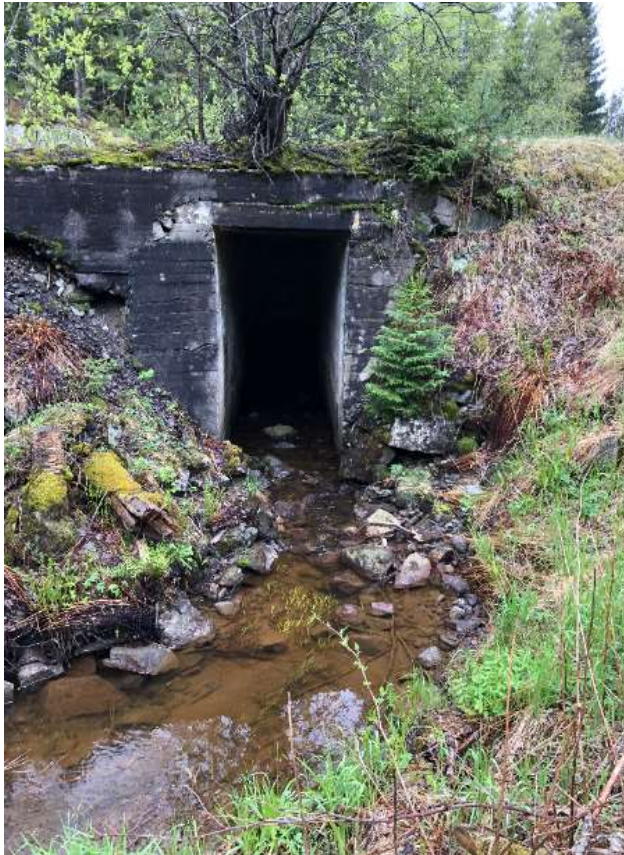
Figur 4-1 : Foto av eksisterende oppstrøms kulvert under Langangvegen
