E18 Lanner-Preståsen

Røtua -Vurdering av konsekvenser for vannmiljø og naturmangfold

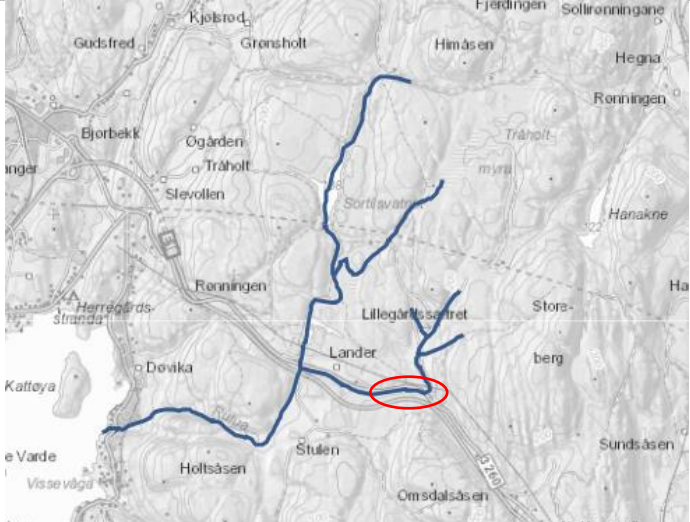
Røtua ligger på østsiden av Eidangerfjorden og er i Vann-Nett definert som en egen vannforekomst. Se for øvrig tabell under som viser vannforekomsten. Den delen av Røtua som blir berørt i dette tiltaket er markert med en rød ring i kartet under.

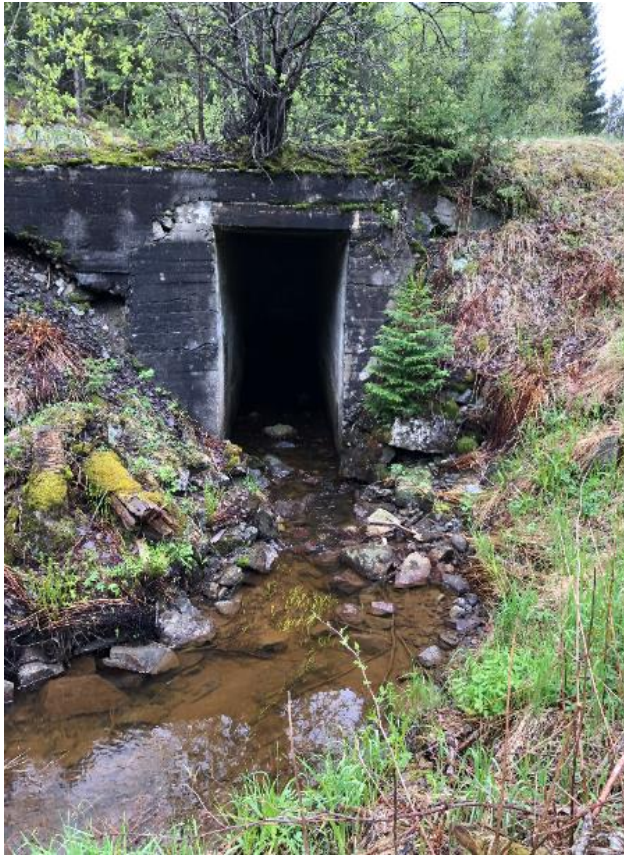
Figur 4-1 : Foto av eksisterende oppstrøms kulvert under Langangvegen
