Risiko- og sårbarhetsanalyse, Detaljert reguleringsplan for Jernbanegaten 15, Porsgrunn kommune

Dato: 28.10.2016

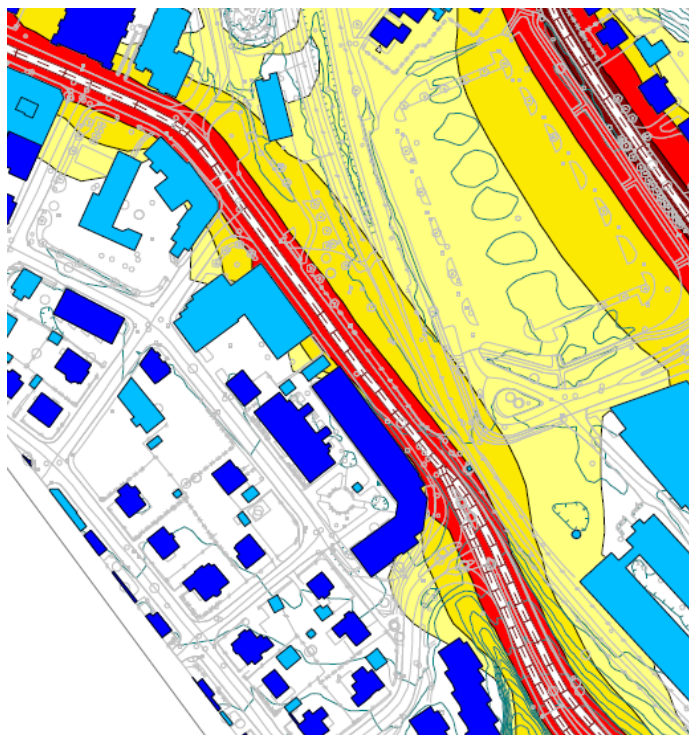
Veitrafikkstøy Porsgrunn: Dagens situasjon
 Beregnet Lden 4 meter over terreng.
 ADT tilsvarende år 2012.

Støyrapporten viser at Jernbanegaten 15 ligger delvis innenfor gul og rød støysone på de delene av eiendommene som ikke er skjermet av bygg.
