Dato: Rev. 06.10.2020
Dokumentnr: 114237n1 rev. A
Prosjekt: 112758
Utarbeidet av: Runar Larsen
Kontrollert av: Olav Frydenberg

Porsgrunn. Dr. Munks gate 6
Områdestabilitet

Foreliggende notat gir en vurdering av områdestabiliteten i henhold til NVE veileder 7/2014 [2] og er utarbeidet iht. punktliste 1-10 i *kap 4.5 Prosedyre for utredning av aktsomhetsområder og faresoner*.

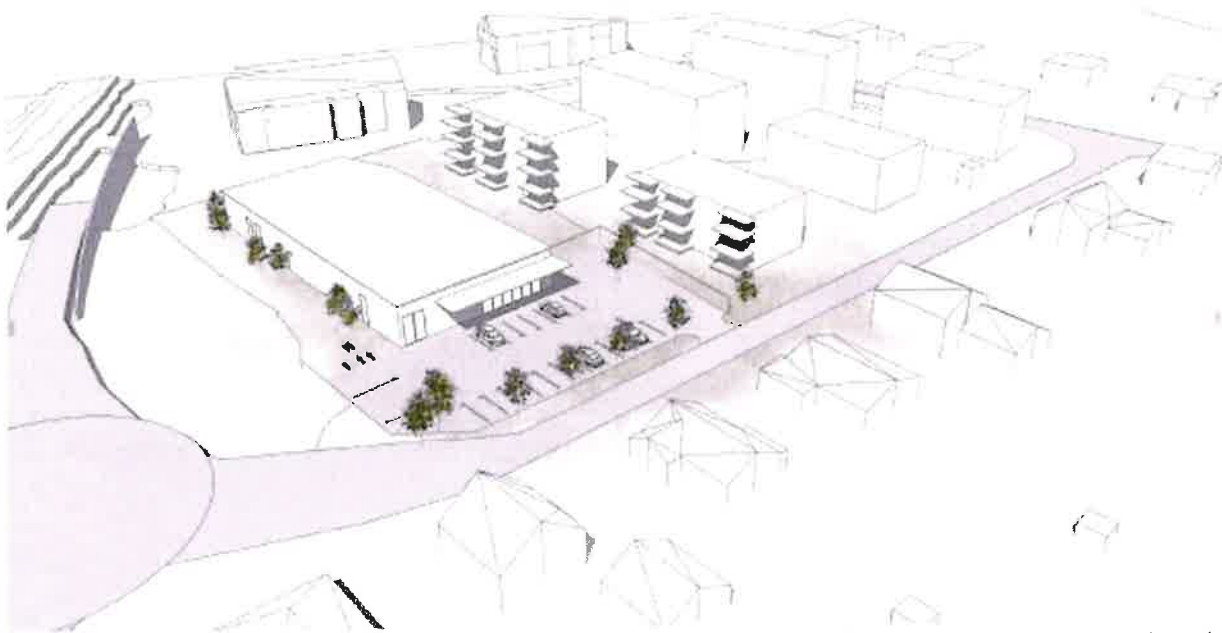
Figur 3: Mottatte planer fra Spir arkitekter AS viser fugleperspektiv sett fra sør mot planlagt bygg

Figur 3 på neste side viser utbygging i fugleperspektiv sett fra sør:
