Dato: 11.03.2021
Dokumentnr: 114980n3
Prosjekt: 113110
Utarbeidet av: Olav Frydenberg
Kontrollert av: Runar Larsen

**Porsgrunn. Toyota Porsgrunn, utvidelser
PRO Geoteknikk - Områdestabilitet/skredfare Osebro Brygge i forhold til planlagt utvidelse ved
Toyota Porsgrunn**

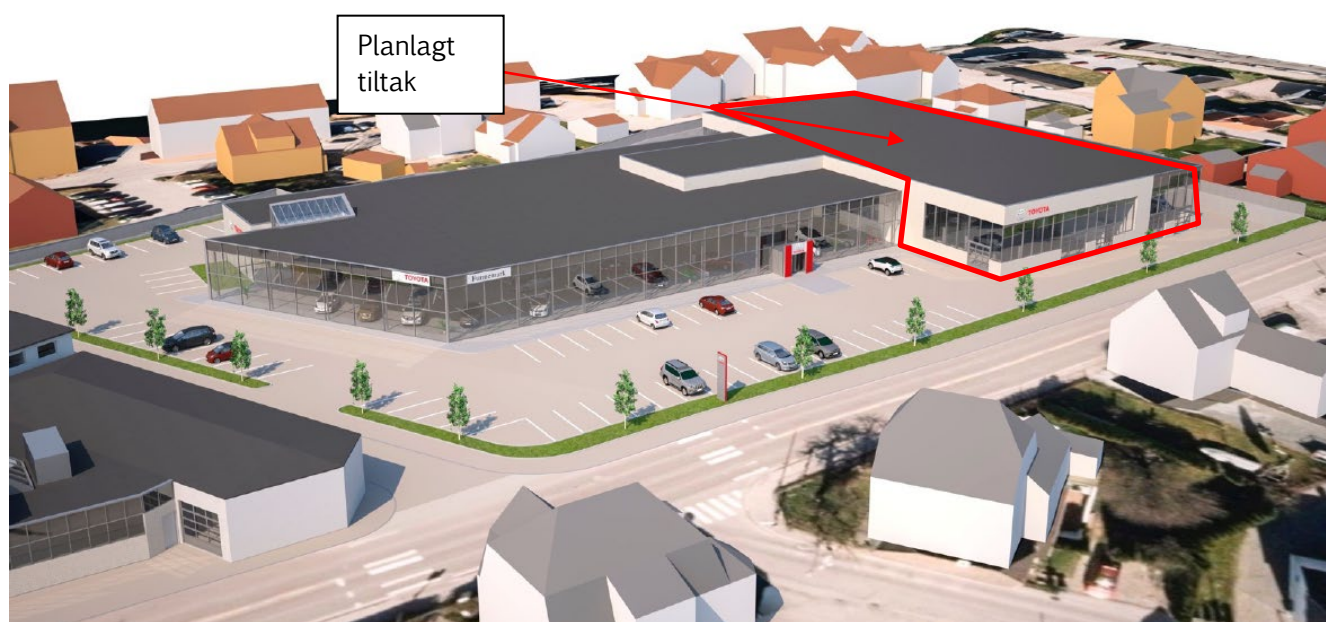
Figur 1. Utsnitt av mottatt 3D – Illustrasjon.

Foreløpig tegningsunderlag for prosjektet er mottatt 08.02.2021. Figur 1 viser utklipp av mottatt 3D-illustrasjon og figur 2 viser utklipp av mottatt situasjonsplan.
