Fortau/GS-veg langs Bergsbygdavegen

Områdestabilitetsvurdering

Detaljreguleringsplan - Porsgrunn kommune

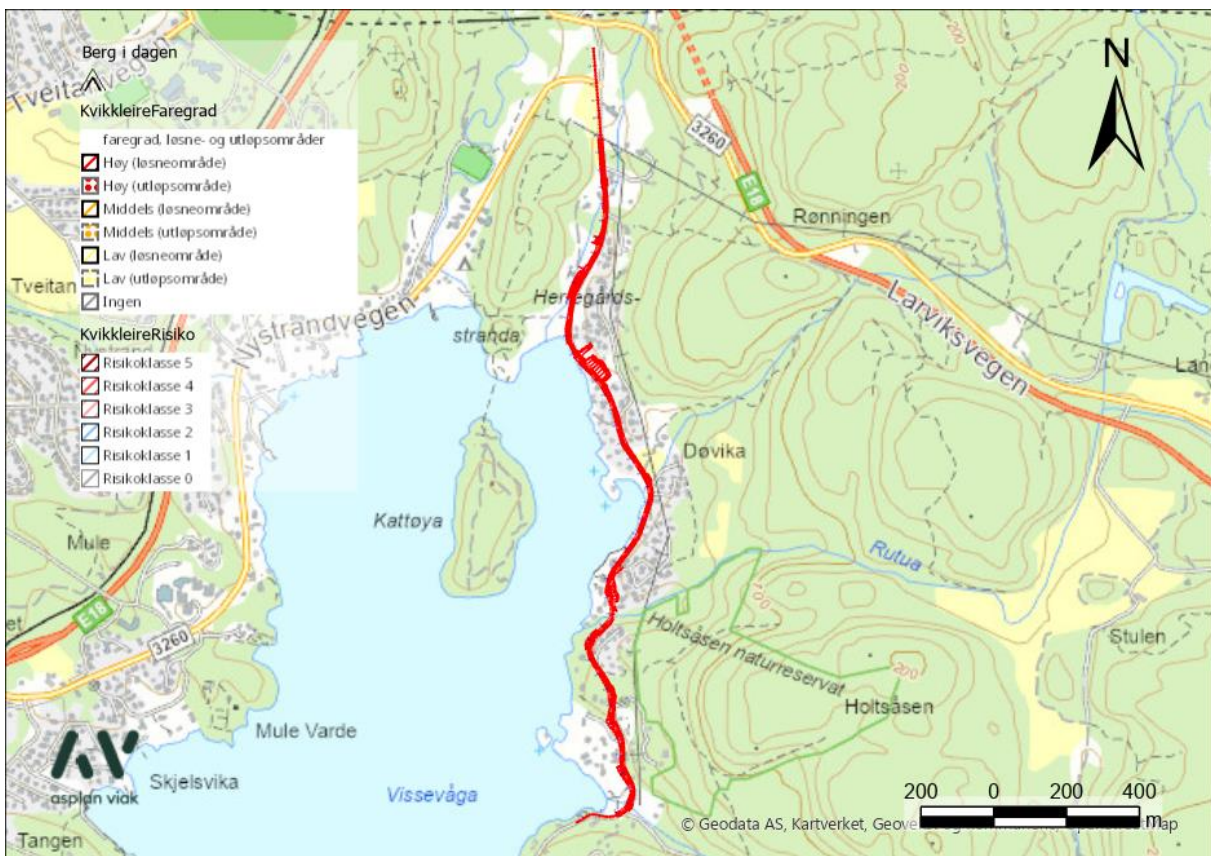
Figur 3-1 viser et utsnitt fra NVE Atlas [7] med oversikt over eventuelle registrerte faresoner i området. Det er ingen faresoner registrert i nærheten av tiltaket.

Figur 3-1: Kart som viser registrerte kvikkleiresoner [7]. Tiltaksområdet er markert i rødt.

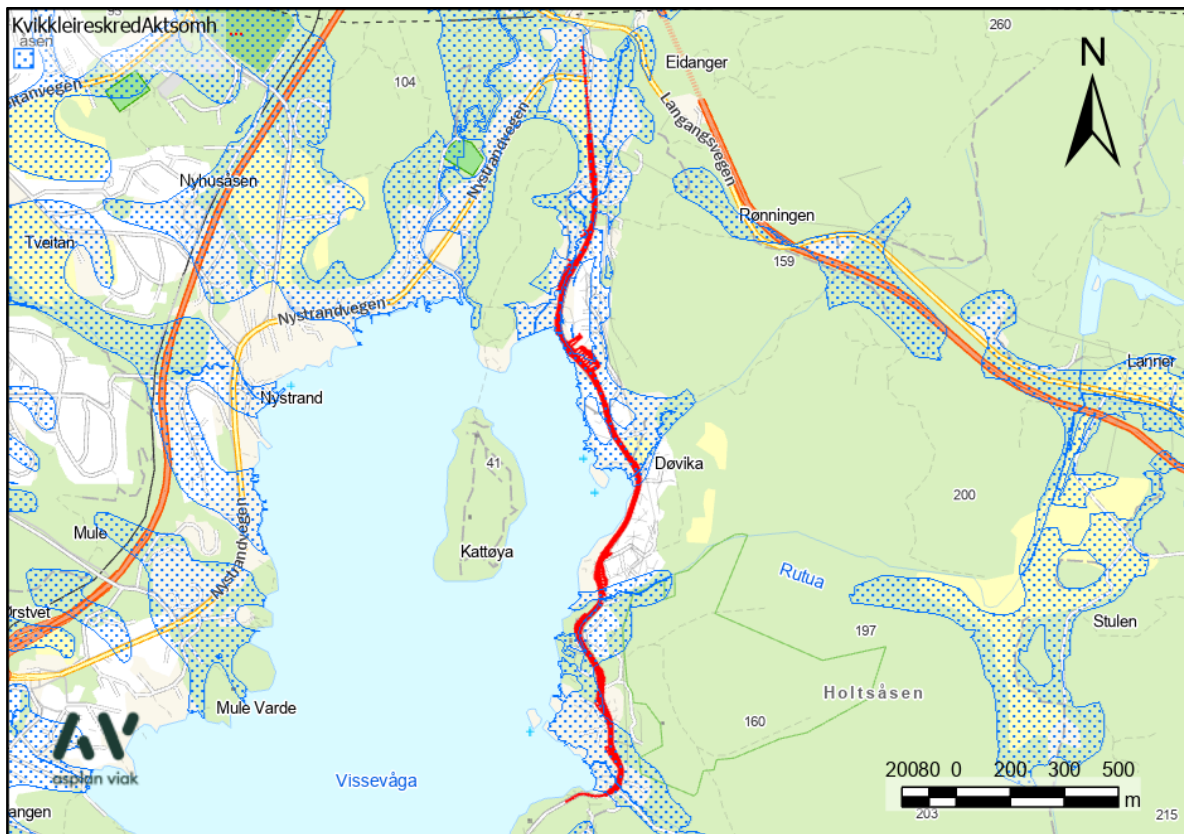
Figur 3-2 viser at deler av traséen ligger utenfor et markert aktsomhetsområde, og kan dermed ikke inngå i et løsne- eller utløpsområde for kvikkleireskred. Disse strekningene er dermed friskmeldte. Resterende deler av traséen må utredes videre etter prosedyren i NVEs veileder 1/2019 [1].

Figur 3-2: Kart som viser aktsomhetsområdet med blå skravur[7]. Tiltaksområdet er markert i rødt.

Hele området ligger under marin grense, og basert på tilgjengelig kartgrunnlag kan sammenhengende lag av sprøbruddmateriale ikke utelukkes. Figur 3-2 viser at planområdet ligger delvis innenfor et aktsomhetsområde for kvikkleireskred, markert med blå skravur. Kartet identifiserer mulige løsneområder for kvikkleireskred basert på marin grense, løsmasser og terrenghelning. NVE har vurdert at aktsomhetskartet også markerer i tilstrekkelig grad hvor det kan være fare for utløp fra et kvikkleireskred.

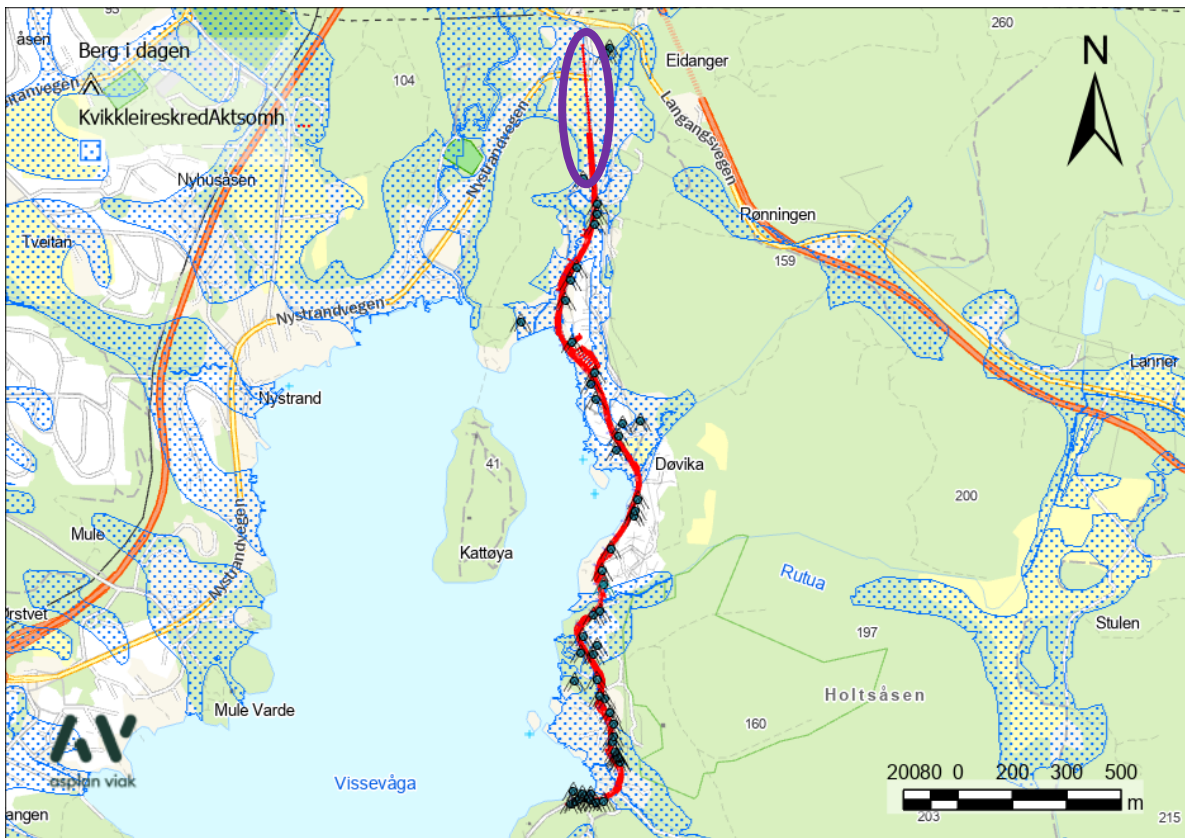
Det er gjennomført befaring 18.03.2025 av ingeniørgeolog fra Asplan Viak for å kartlegge bergskjæringer og berg i dagen. Befaringen identifiserte flere bergskjæringer og berg i dagen innenfor området, som illustrert i Figur 3-3.

Figur 3-3: Kartet viser tiltaket markert i rødt, sammen med aktsomhetskartet [4], berg i dagen (markert med trekanter med grønn prikk), og nordligste delstrekning som er sammenstilt i Vedlegg A.

Langs stort sett hele østsiden av veitraséen stiger terrenget med relativt bratt helning videre mot øst. Det er bekreftet at disse skråningene består av berg og ikke løsmasser. Det kan dermed utelukkes forekomst av sprøbruddmateriale her, og veien kan dermed ikke inngå i et utløpsområde fra skred i høyreliggende terreng. De stedene hvor veien ikke ligger i en bergskjæring, er det bergblotninger i umiddelbar nærhet som indikerer at det er grunt til berg og ikke mulighet for sammenhengende lag av sprøbruddmateriale. Følgelig vurderes det at veien heller ikke ligger innenfor et mulig løsneområde for områdeskred.

Et unntak er de nordligste 300-400 m av traséen hvor det ikke er synlige bergblotninger i terrenget. Vedlegg A gir en sammenstilling av grunnundersøkelser fra AFRY, Rambøll og Multiconsult langs denne delstrekningen (markert med lilla i Figur 3-3). Strekningen er godt dekket med totalsonderinger, og det er stedvis utført prøvetaking.

Et annet unntak er området ved Døvika hvor det heller ikke er synlige bergblotninger langs en kortere delstrekning. Her er imidlertid terrenghelningen relativt slak, og tiltaket medfører ingen forverring av stabiliteten i dette området. Helhetsvurderingen er dermed at det ikke er fare for områdeskred ved Døvika.
