Strømtangen, Brevik

Delutredning for konsekvensutredning og
detaljregulering Strømtangen, Brevik

| EMNE | Temarapport forurenset grunn og forurensning i sjø | TILGJENGELIGHET | Åpen |

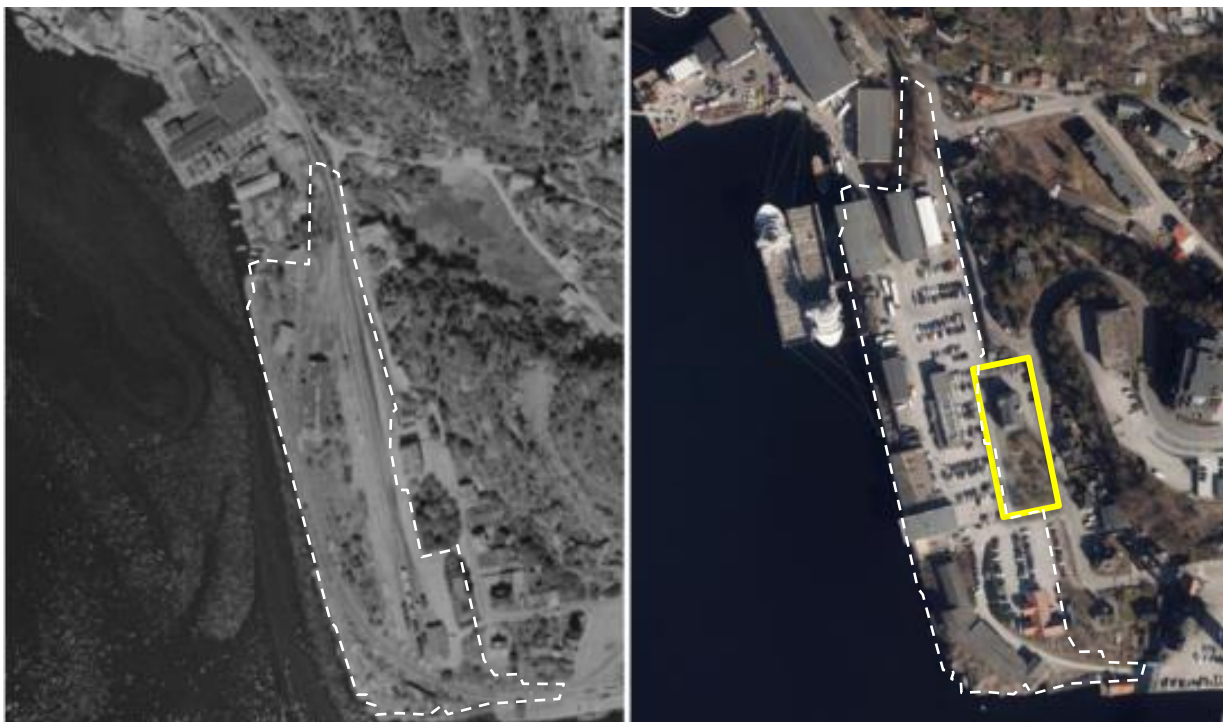
Figur 3 Flyfoto av området fra hhv. 1947 (t.v.) og 2019 (t.h.). Foto til venstre er fra en tid hvor Brevik jernbanestasjon dominerte området, mens foto til høyre viser dagens situasjon med hovedsakelig nærings- og industrivirksomhet. Gult rektangel markerer fredet området ifm. tidligere jernbanedrift. Undersøkesområdet er omtrentlig markert med hvitstiplet linje. (Fotokilde: kart.finn.no)

Området har vært et viktig trafikknutepunkt for lokalsamfunnet i Brevik i mange år. Brevik jernbanestasjon var endestasjonen til Breviksbanen i perioden 1895 til den ble nedlagt i 1982, jfr. foto til venstre i Figur 3. Persontrafikken ble innstilt i 1968 noe som medførte ledige lokaler i stasjonsbygget. Disse ble tatt i bruk som kontor av Trosvik Mekaniske Verksted som grenser til undersøkelsesområdet i nord. Dette verftet hadde en svært aktiv drift fra etableringen i 1916 med bygging og reparasjon av skip, samt bygging av lektere og spesialfartøy med leveranser både nasjonalt og internasjonalt.

I perioden etter konkursen til Trosvik Verksted har det vært flere eiere og leietakere innom undersøkelsesområdet og byggene har stort sett blitt benyttet til kontorvirksomhet. I 2002 ble bygningene på stasjonen fredet etter vedtak av Miljøverndepartementet. Fredningen omfatter stasjonsbygningen med tilhørende uthus, samt den lille parken syd for stasjonsbygningen. Se omtrentlig markering for dette fredete området i det historiske fotoet fra 2019 i Figur 3.

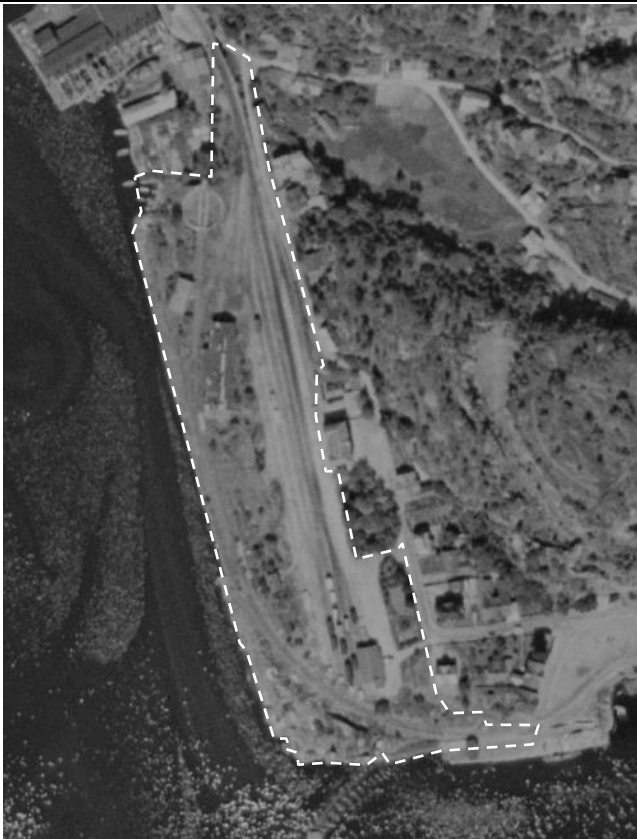
| Funn i flyfoto | |
|---|---|
| | <p>Flyfoto fra 1947 viser at området hovedsakelig ble benyttet til jernbanedrift ifm. Brevikbanen.</p> <p>Undersøkesområdet er omtrentlig markert med hvitstiplet linje.</p> |

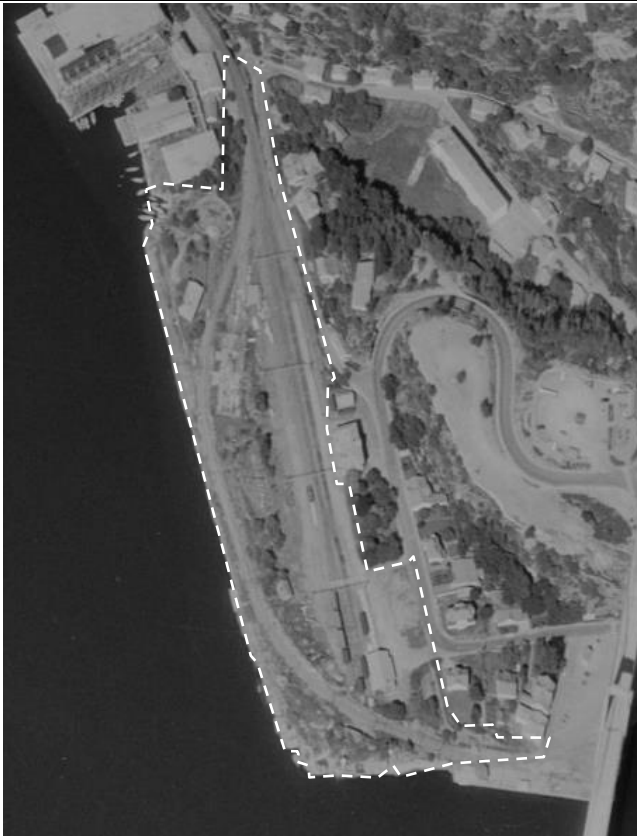
| Funn i flyfoto | |
|---|---|
| | <p>Flyfoto fra 1964 viser at området fremdeles benyttes til jernbanedrift. Fotoet er fra fire år før persontrafikken opphørte på Brevikbanen.</p> <p>Undersøkesområdet er omtrentlig markert med hvitstiplet linje.</p> |

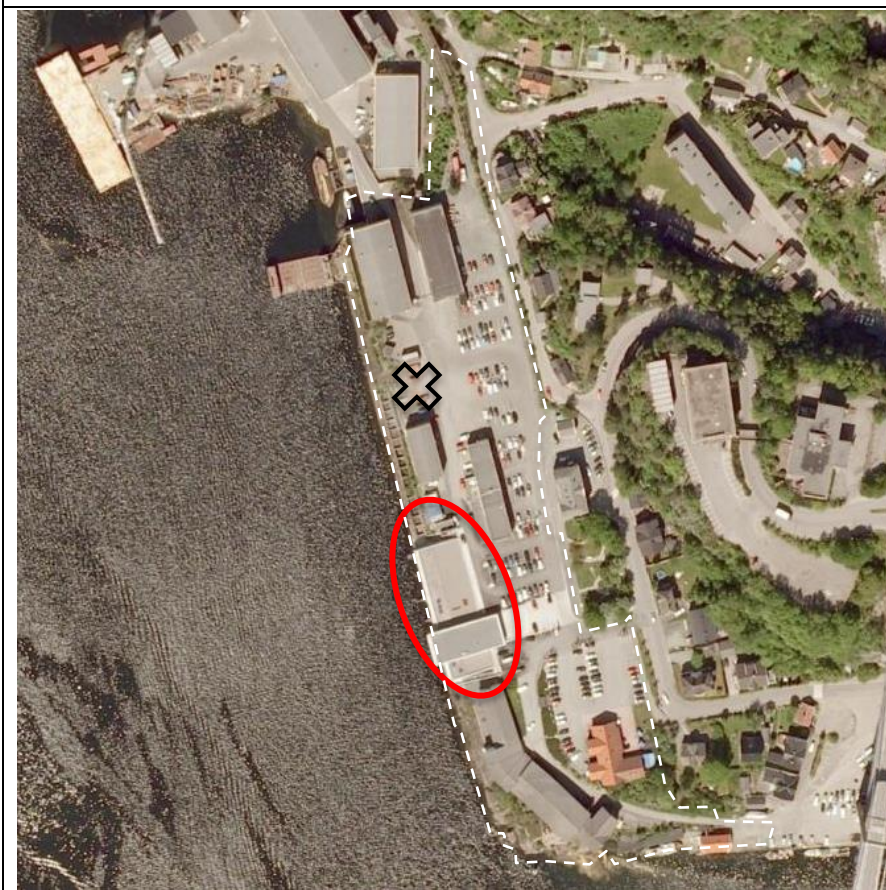
Flyfoto fra 2009 viser liten endring i bruk, men noe økt bygningsmasse på stedet langs kaikanten (markert med rød sirkel). Det ser også ut til at det er revet et bygg (markert med et sort kryss).

Undersøkelsesområdet er omtrentlig markert med hvitstiplet linje.

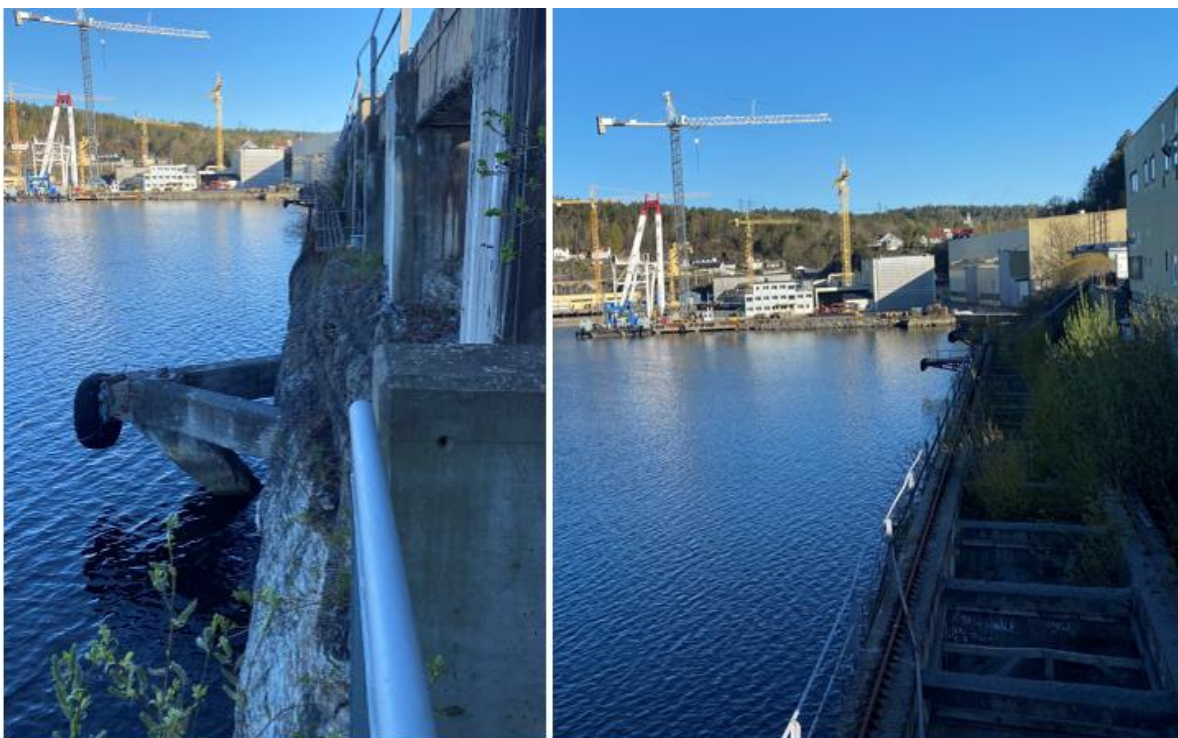
Figur 8 Bilder av dagens avgrensning mellom sjø og land. I bakgrunnen ser man verftet (Kilde: Multiconsult)

Dagens avgrensning mellom land og sjø fremstår som svært lite tilgjengelig for publikum. Da Multiconsult var på befaringsstedet var det såpass utilgjengelig at det var en utfordring å få dokumentert det med bilder. Se Figur 8 for bilder av dagens situasjon.

I praksis er det ingen tilkomst til sjøen da høydeforskjellen er stor og består av en så å si vertikal fjellskjæring. Deler av kaikanten har også kranskiner med påmontert rekkverk for lessing og lossing av skip, jfr. foto til høyre i Figur 8. Multiconsult kjenner ikke til kvaliteten på denne konstruksjonen slik den fremstår i dag.
