### Porsgrunn. Porsgrunn MEK og Reimsgate PMV Områdestabilitet øst og vest for tørrdokka

**Porsgrunn. Porselensvegen 50**  
**Vurdering områdestabilitet**

**Sammendrag:** PORSGRUNN MEK – ØST FOR TØRRDOKK

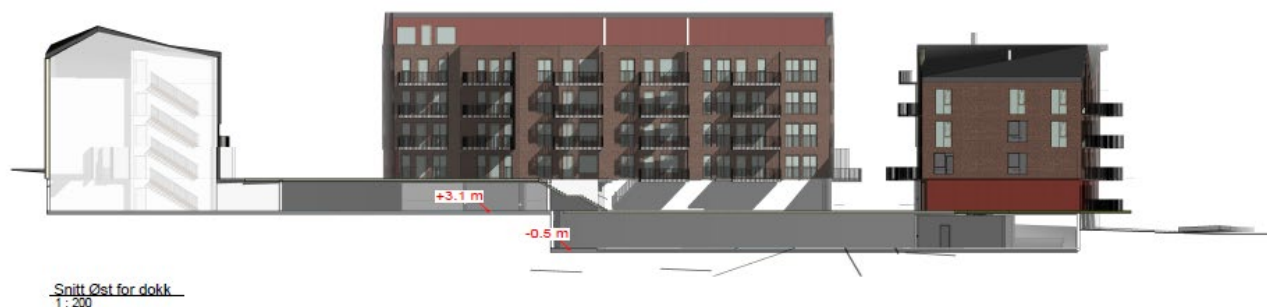
Figur 2. Utklipp fra mottatt tegning «A155 – Snitt P-kjeller, område nord» mottatt på e-post 26.01.2021 v/Jan Erik Slaatta

I aktuelt planområde planlegges boligbebyggelse fordelt på 6 bygg med inntil ca. 5 etasjer, samt underliggende parkeringskjeller. Figur 2 og 3 viser utklipp fra mottatt underlag.

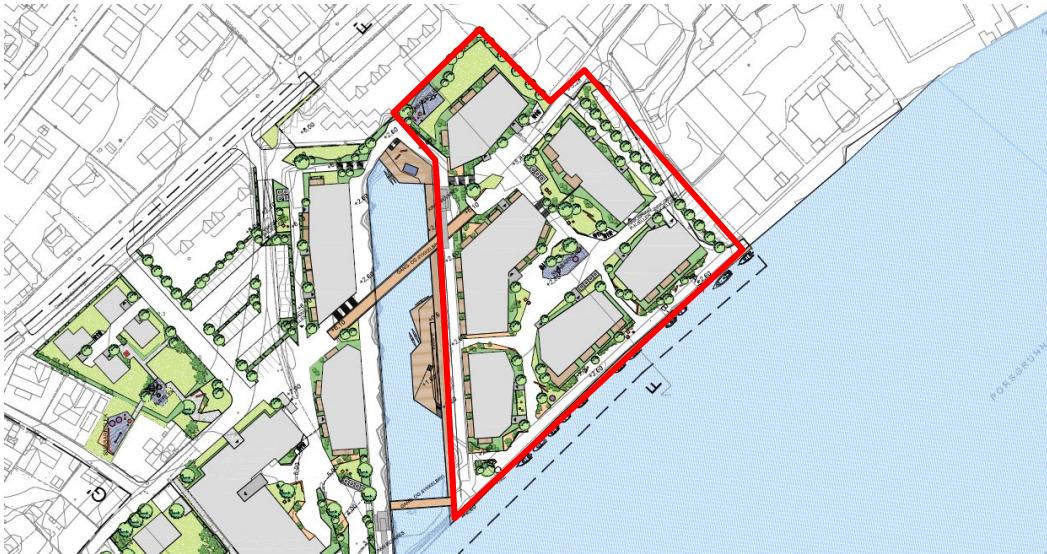
Figur 3. Utklipp fra mottatt tegning «L\_101 Illustrasjonsplan» mottatt på e-post 26.01.2021 v/Jan Erik Slaatta. Rød linje viser omriset av aktuelt planområde.

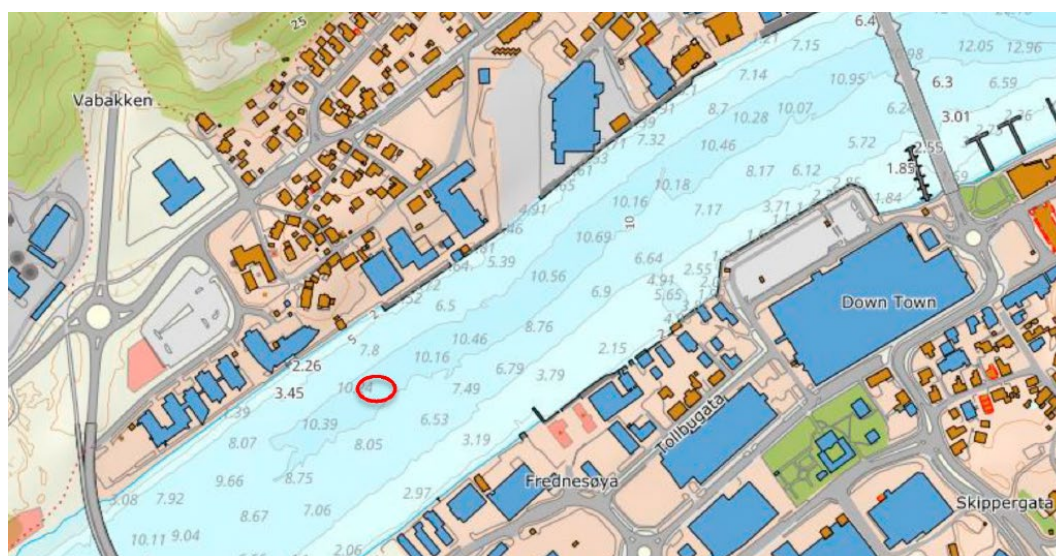
Omtrentlig plassering av strømningsmåler fra 2016 er vist nedenfor på figur 6 med rød sirkel (hentet fra [8]).

Figur 6. Utklipp fra figur 13 i ref. [8]. Omtrentlig plassering av strømningsmåler fra 2016

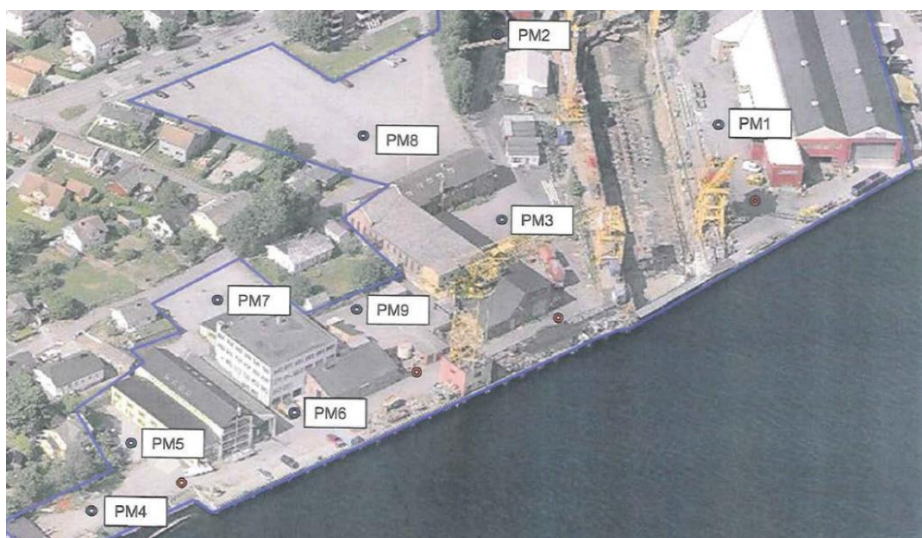
Prøvetaking på land er utført med borerigg av AF Decom i 2009 og 2011 [7]. Plassering av punktene er vist på figur 4 nedenfor.

Figur 4. Plassering av prøvepunkter iht. [7].

Undersøkelsene viser at fjell ble registrert mellom 0,1 - 0,7 m under terreng i punktene PM3, PM5, PM7, PM8 og PM9.

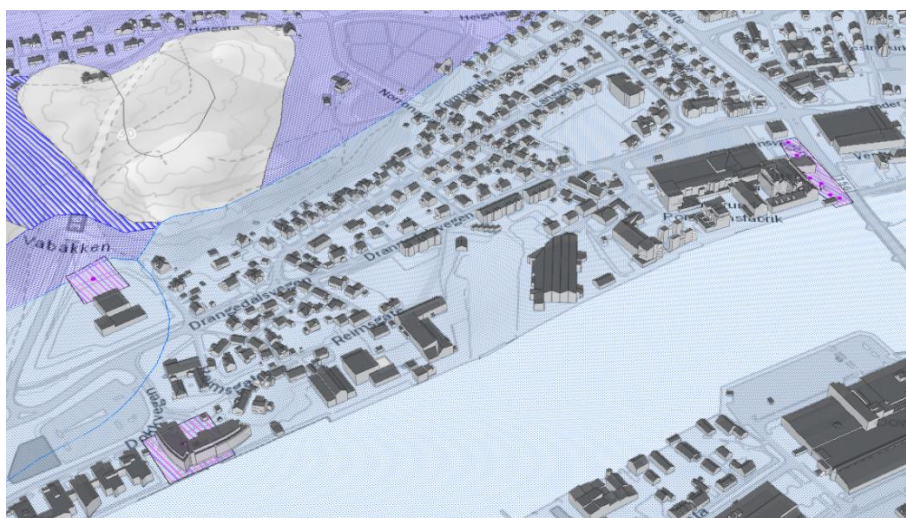
| Del 1: Aktsomhetsområder | Pkt | Overskrift i NVE veileder 1/2019 | Vurdering |
|---|---|---|---|
| | 1 | Undersøk om det finnes registrerte faresoner (kvikkleiresoner) i området | <p>Iht. temakart fra NVE sine nettsider finnes det ingen registrerte faresoner i området.</p> <p>Imidlertid har Statens Vegvesen registrert punkter med antatt sprøbruddmateriale/kvikkleire vest for planområdet. Figuren nedenfor viser utklipp fra NVE atlas (SVV punkter markert i lilla).</p> |
