Dato: 05.09.2022  
Dokumentnr: 116177n1\_revB  
Prosjekt: 113766  
Utarbeidet av: Noah Ukbu Tezare/Stian Tovsen  
Kontrollert av: Jon A. Gulbrandsen

**Porsgrunn. Kjølnes, Campus nybygg  
Notat områdestabilitet**

GrunnTeknikk AS er engasjert av Studentsamskipnaden i Sørøst-Norge v/Lisbeth Varpe for å vurdere områdestabiliteten ifb. etablering av nye studentboliger på Kjølnes i Porsgrunn.

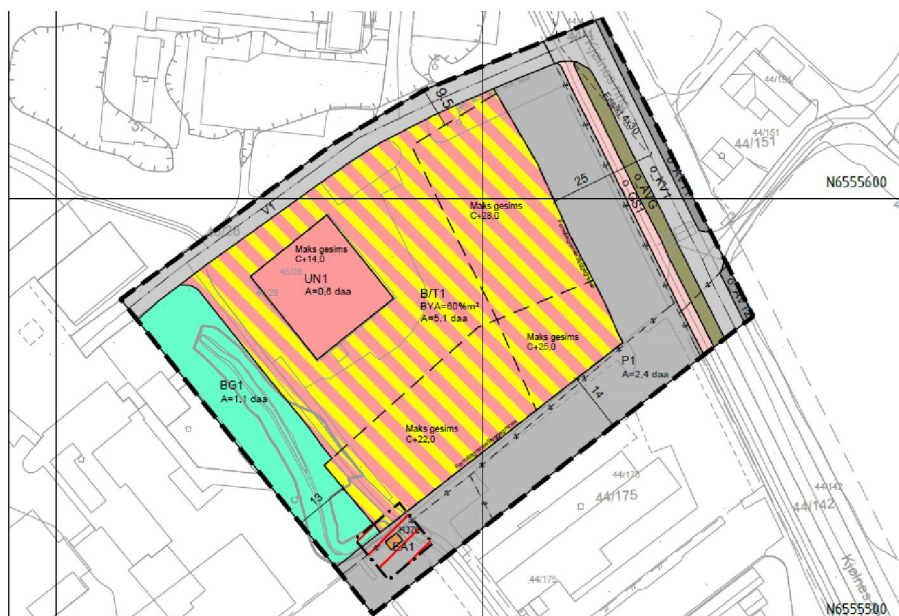
Ifølge mottatte planer skal området reguleres for studentboliger i tilknytning til Universitetet i Sørøst-Norge avdeling Porsgrunn. Figur 1 nedenfor viser utklipp fra mottatt plankart.

Figur 1: Utklipp fra mottatt plankart.

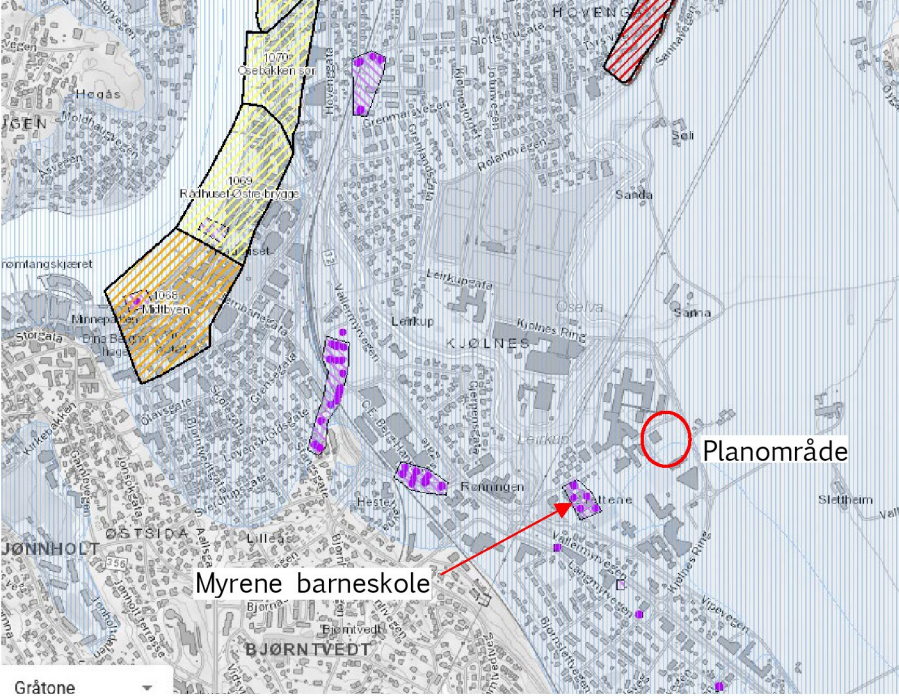
| | Punkt | Overskrift i NVE veileder 1/2019 | Vurdering |
|---|---|--|---|
| Del 1: Aktsomhetsområder | 1 | Undersøk om det finnes registrerte faresoner (kvikkleiresoner) i området | <p>Iht. temakart fra NVE Atlas ligger ikke planområdet innenfor en kartlagt faresone.</p> <p>Langs Porsgrunnselva og lengre oppstrøms Leirkup er det registrert flere faresoner. Imidlertid er disse lokalisert i god avstand fra planlagt tiltak.</p> <p>Statens Vegvesen har registrert sonderinger med mulig sprøbruddmateriale i grunnen for Myrene barneskole (lilla markering).</p> <p>Figuren under viser utklipp av fra NVE Atlas. Planområdet er lokalisert innenfor rød markering.</p> |

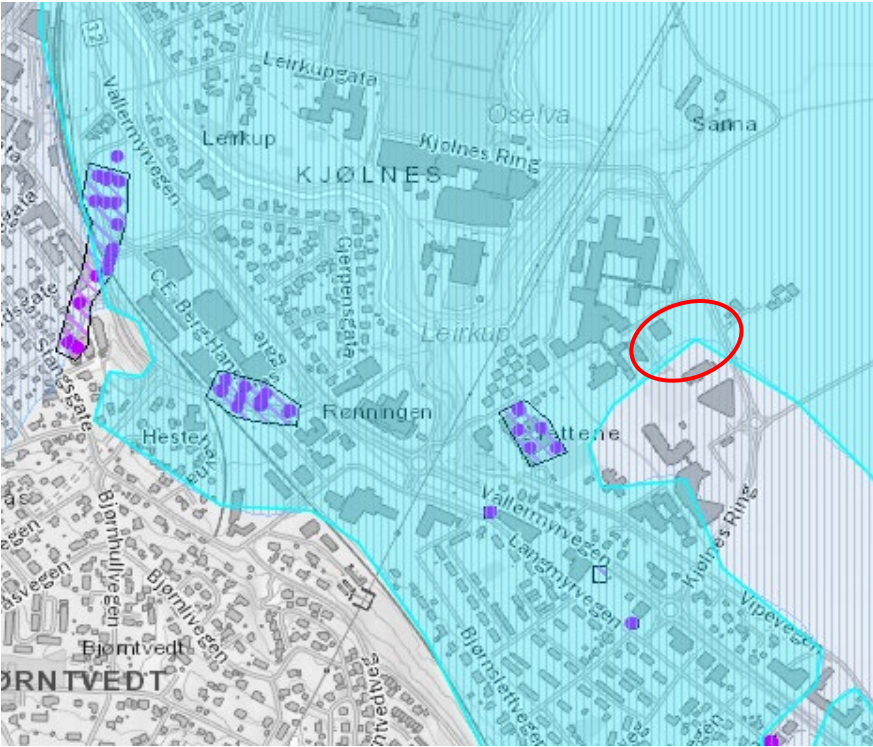
| Punkt | Overskrift i NVE veileder 1/2019 | Vurdering |
|---|--|---|
| 2 | Avgrens områder med mulig marin leire | <p>Ifølge temakart fra NVE Atlas er det svært stor sannsynlighet for marin leire i planområdet.</p> <p>Utklipp er vist på figuren under. Planområdet er lokalisert innenfor rød markering.</p> |

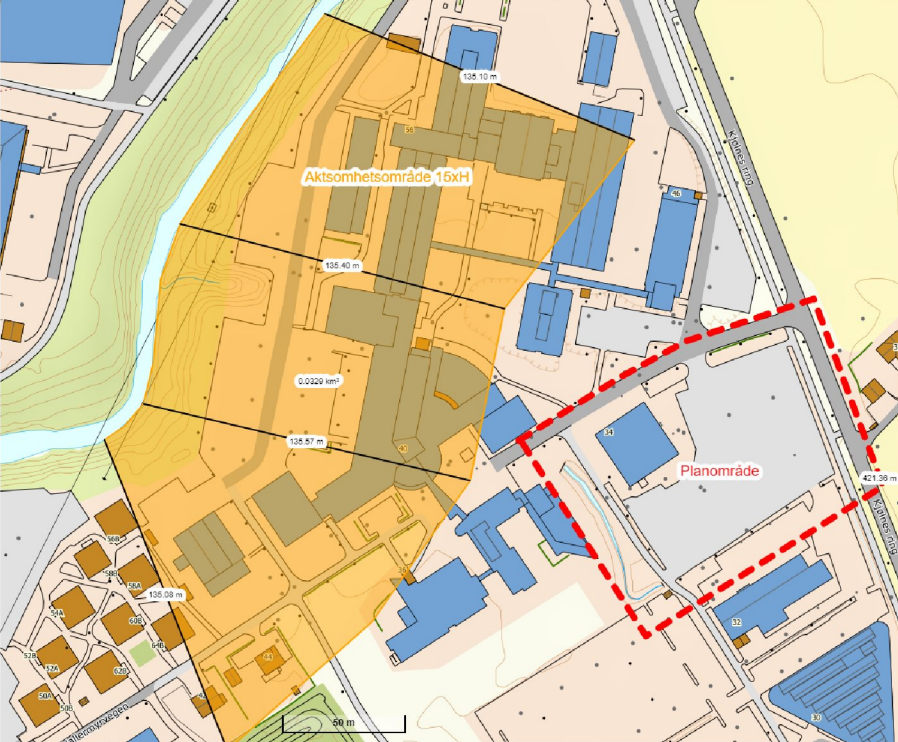
| Punkt | Overskrift i NVE veileder 1/2019 | Vurdering |
|---|--|---|
| 5 | Gjennomgang av grunnlag – identifikasjon av kritiske skråninger og mulig løsne- og utløpsområder | <p>Lokalt langs Leirkup er skråningshøyden ca. 5-6 m.</p> <p>Iht. utførte dybdemålinger ref. [4], ligger elvebunnen ytterligere 2-3 m under normalvannstanden på noe over kote 0.</p> <p>Dette innebærer en total skråningshøyde på inntil ca. 9 m (H).</p> <p>Mulig løsneområde fra Leirkup avgrenses til maksimalt 15xH i terrassert terreng målt fra elvebunnen. Dette medfører en utstrekning på <math>15 \times 9 = 135</math> m, som skissert på figuren på neste side.</p> |

| Punkt | Overskrift i NVE veileder 1/2019 | Vurdering |
|---|---|--|
| | | <p>Aktuelt planområde ligger utenfor terreng som kan inngå i et mulig løsneområde.</p> <p>Planområdet ligger heller ikke i et mulig utløpsområde fra skred i høyereliggende terreng.</p> <p>På bakgrunn av topografiske terrengkriterier vurderes sikkerheten mot områdestabilitet som tilfredsstillende.</p> <p>Det er ikke behov for videre utredning iht. prosedyren.</p> |
