Det er ifm. byggeprosjektet på Elvegata utført en detaljert utredning av områdestabiliteten innenfor tidligere kartlagte faresoner "Elvegata", "Stadion" og "Tollnes", som nå er slått sammen til dagens faresone «Tollnes». Den nye faresonen «Tollnes» dekker en strekning fra ca. 1,3 km oppstrøms planområdet til ca. 150 m nedstrøms planområdet på Elvegata, illustrert på utsnitt av NVE atlas nedenfor, der planområdet er vist med rød stiple sirkel.

# Geoteknisk utredning av områdestabilitet for nytt byggeprosjekt på Elvegata i Porsgrunn

Presentasjon for Porsgrunn kommune 18.08.2023

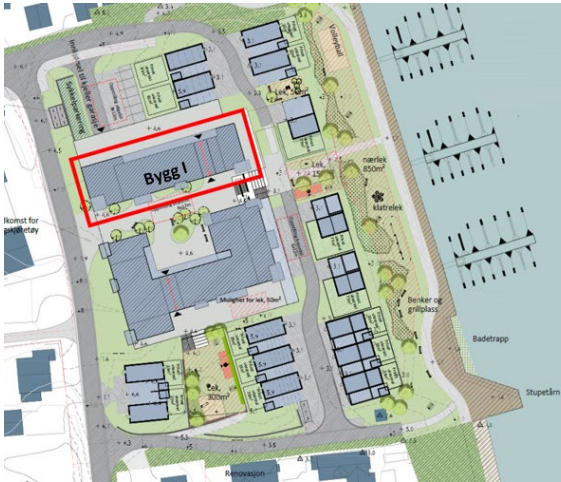
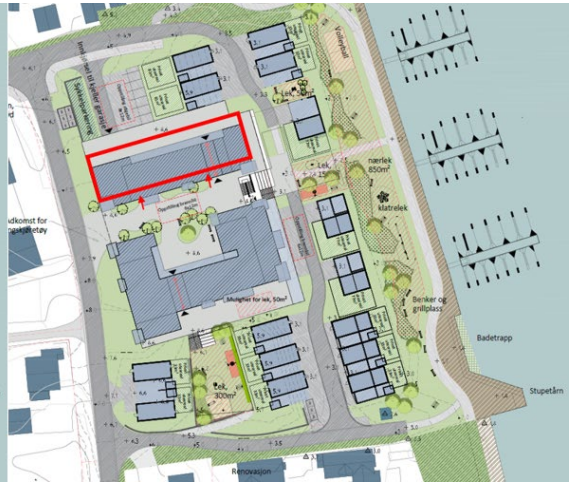
Er det mulig å plassere Bygg I litt lengre nord (cirka 2-3 meter), som vist i bilde under (høyre), med utgangspunkt i geotekniske forhold?

Omrisse av leilighetsbyggene (bygg I og U på tegningen din) er plassert innenfor +8 koten i den midtre delen av området, markert med turkis stiplet linje på vedlagt pdf (bemerk denne tegningen viser tidligere planer og er ikke gjeldende, men er bare ment for å illustrere +8 koten ift. leilighetsbyggene).

I tidligere planer har bygg I vært plassert lenger nord og bygg U har vært plassert lenger sør. For å oppnå kompensert fundamentering (unngå tilleggsbelastning på grunnen) er byggene nå trukket innenfor +8 koten, dvs. plassert så langt mot hhv. nord og sør som mulig ut fra de geotekniske forholdene.

Hvis bygg I flyttes lenger nord (eller bygg U lenger mot sør) vil dette pga. det fallende terrenget gi tilleggsbelastning på grunnen, som vil medføre store utfordringer mht. både setnings- og stabilitetsforhold. Dette er vanskelig å håndtere uten pelefundamentering/omfattende grunnforstekning (noe som vil medføre risiko for artesisk lekkasje for byggeprosjektet og bør unngås).

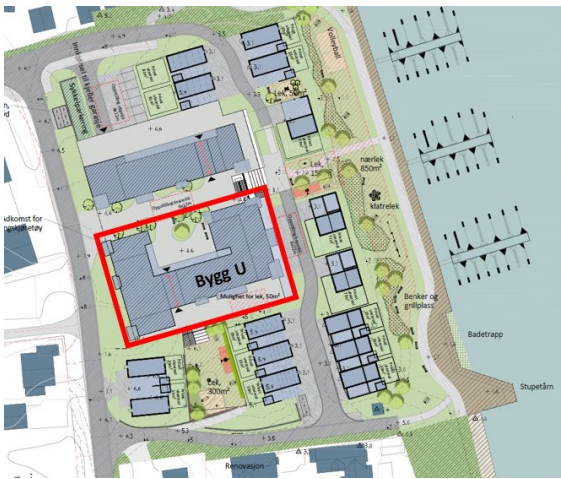
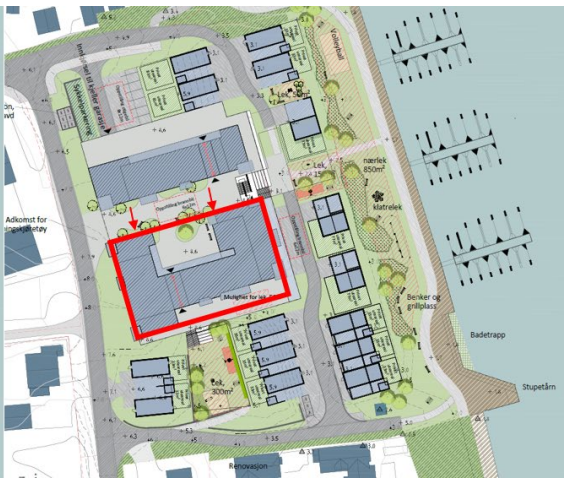
Eller alternativt flytte Bygg U litt lengre sør?

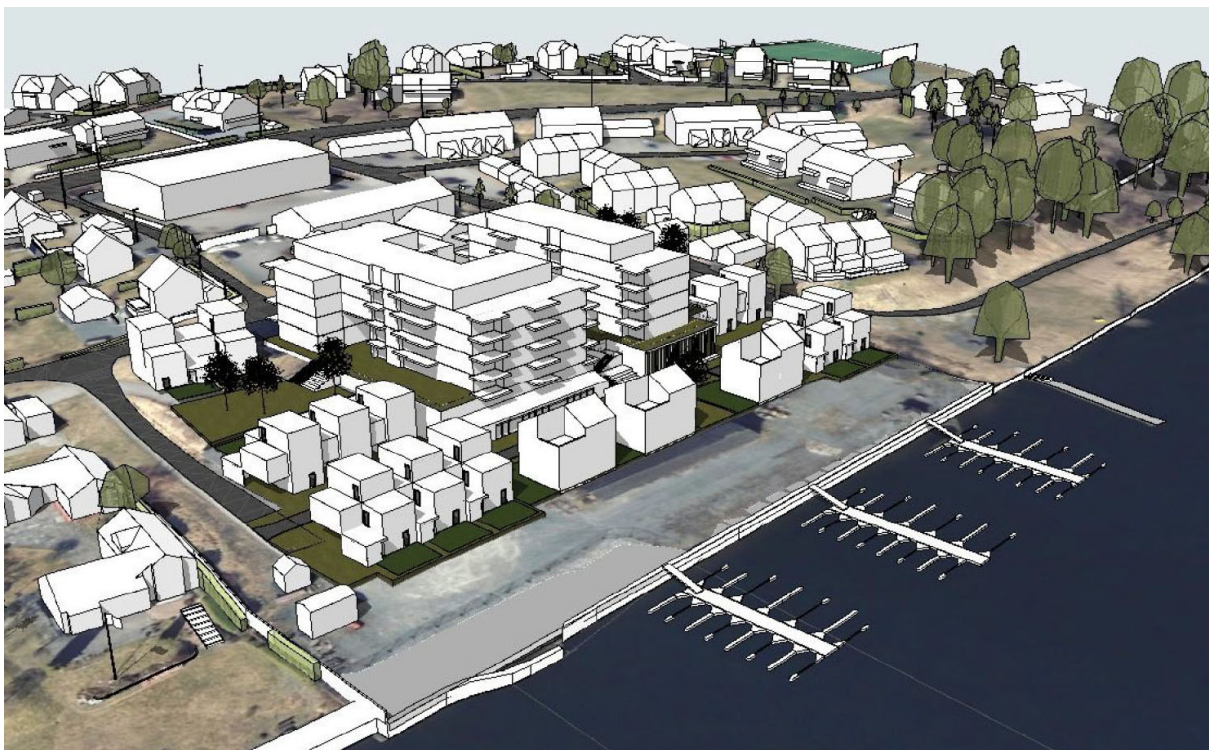
# Byggeprosjektet på Elvegata

- Leilighetsbygg med parkeringskjeller innenfor den midtre og vestre delen av området (bygg A og B)
- Lettere eneboliger/rekkehusbebyggelse i hhv. nord, sør og øst (bygg C t.o.m. J).
- Langs elva planlegges en bryggeløsning med flytebrygger ut i elva.
