Oppdragsgiver: Rabb84 AS
 Oppdragsnavn: Reguleringsplan for gbnr 1/290 - næringstomt
 Oppdragsnummer: 649640-01
 Dokumentkode: 649640-01-RIG-NOT-01_ver02
 Utarbeidet av: Mari Thu Randulff
 Oppdragsleder: Lars Krugerud
 Dato: 26.03.2026
 Tilgjengelighet: Åpent

Notat områdestabilitet

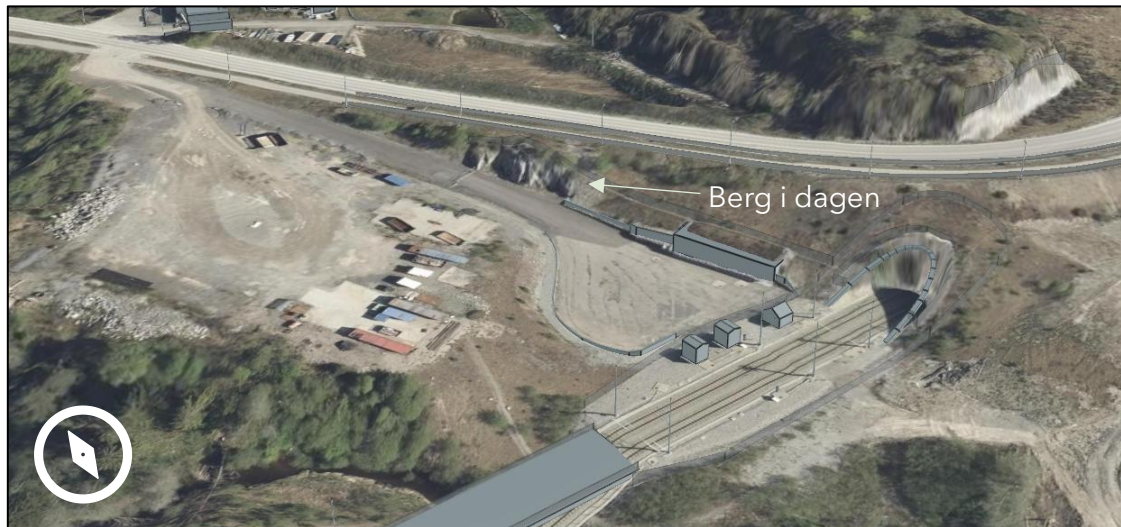
Figur 3-1: 3D-kart som viser berg i dagen på deler av planområdet. Kilde: 3d.kommunekart.com.

Planområdet ligger innenfor aktsomhetsområde for kvikkleireskred. Berg i dagen er registrert mot øst på en tegning fra 2002 [2], se Figur 2-6. Det har i senere tid foregått grunnarbeider i området og terrenget er derfor endret. Nyere 3D-bilder viser bergskjæring langs innkjøringsvegen til området (Figur 3-1). Området som i 2002 ble registrert med berg i dagen fjernes fra aktsomhetskartet, se Figur 3-2.
