Porsgrunn kommune	Målestokk (gjelder A1) 1:500
-------------------	---------------------------------

Turveg langs Porsgrunnselva
Situasjonsplan syd

Norconsult	Oppdragsnummer 5191106	Tegningsnummer A01	Revisjon B01
------------	---------------------------	-----------------------	-----------------

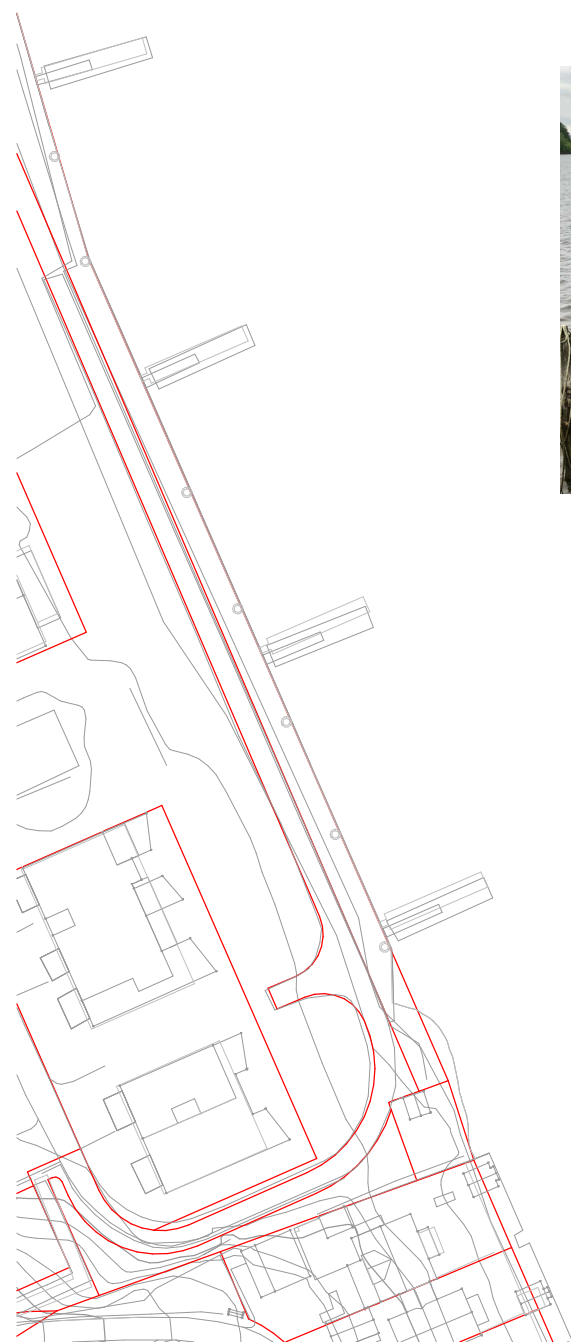
Område 3:
Erosjonssikres,
ingen konstruksjoner

Privat brygge,
ingen inngrep

Område 2:
Eksisterende gjerde fjernes.
Ny vinkelmur i hjørnet bygges
mellom tilstøtende konstruksjoner

Område 1:
Trespunt og rester av betongmur rives.
Ny skråning etableres og erosjonssikres.
Ny kai bygges, se snitt.
Trekai med opplegg på blokkmur.
Alternativt kun erosjonssikring

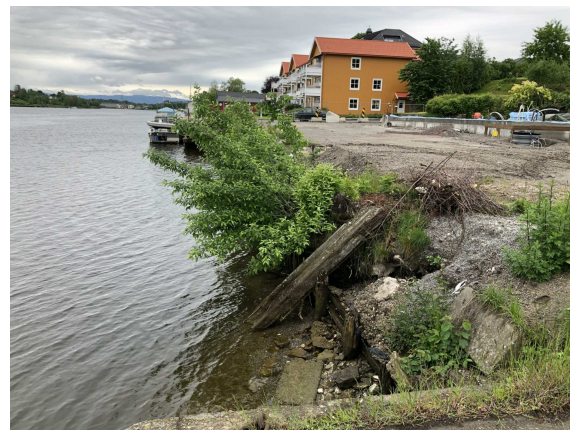
Eksisterende situasjon område 3

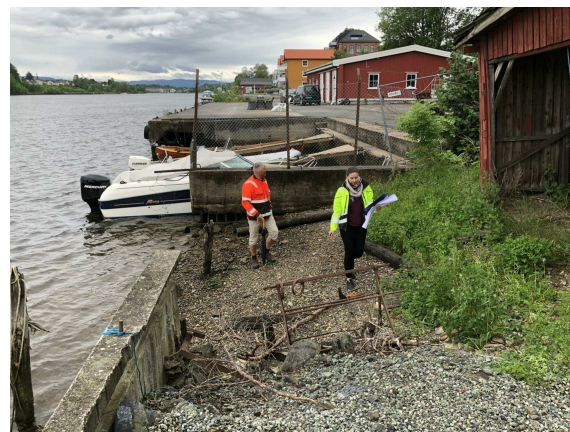
Eksisterende situasjon område 2

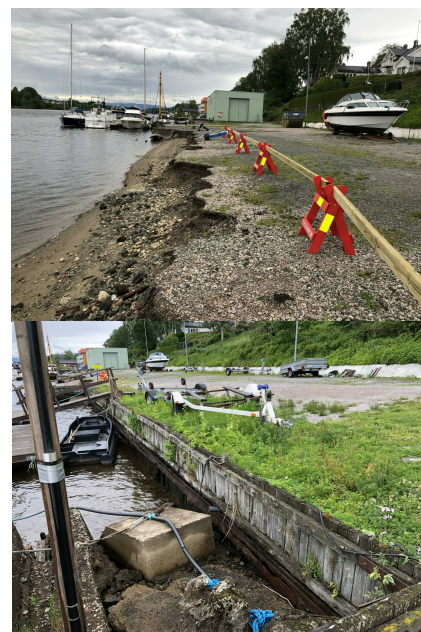
Eksisterende situasjoner område 1
