Dokument type
Datarapport

Dato
Februar, 2020

MILJØTEKNISKE SEDIMENTUNDERSØKELSER BREVIK, SANDØYA, BJØRKØYA FERGEKAI

Oppdragsnavn	Grunn- og sedimentundersøkelser i sjø. Brevik, Sandøya og Bjørkøya fergekai	Rambøll
Prosjekt nr.	1350038249	Hoffsveien 4
Mottaker	Safe Control Engineering v/Andreas Jahren	Postboks 427 Skøyen
Dokument type	Datarapport	0213 Oslo
Versjon	001	T +47 22 51 80 00
Dato	17.02.2019	F +47 22 51 80 01
Utført av	Hanne Vidgren	https://no.ramboll.com
Kontrollert av	Eivind Dypvik	
Godkjent av	Charlotte S. Fürst	
Kort beskrivelse	Rambøll har gjennomført miljøtekniske sedimentundersøkelser ved tiltaksområdene i Brevik, Sandøya og Bjørkøya i Porsgrunn kommune. Det er tatt prøver av overflatesediment (0-10 cm) og dypereliggende sedimenter fra sylindrerprøver prøvetatt i forbindelse med grunnundersøkelser i området. Resultatene fra de miljøtekniske undersøkelsene oppsummeres i foreliggende datarapport. Rapporten oppdateres senere med flere analyseresultater som avhenger av prøvetaking fra de geotekniske boringene.

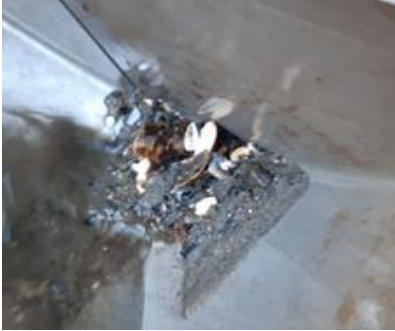
Stasjon c
	b	< 1 cm	Under 1 cm grov sand, shellfragmenter, ingen lukt, tatt prøve	
	c	6 cm	Fast sand, noe silt, shellfragmenter. Gråbrun ferge. Sorte striper nedover i sedimentet.	
	d		Bomskudd	
BR-4	a	2 cm	Lite sand i prøver, shellfragmenter, tatt prøve

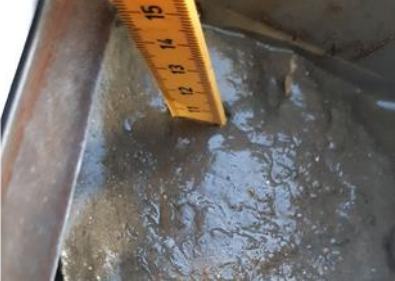
Stasjon b
	b	11 cm	Prøven tatt ca. 150 m sør fra dagens kaia. Vanddyp ca. 35 m. Faste masser, sand med noe silt. Gråbrun farge, ingen tydelig lagdeling, ingen lukt.	
	c	8 cm	Lik som delprøve b	
	d	0 cm	Bomskudd

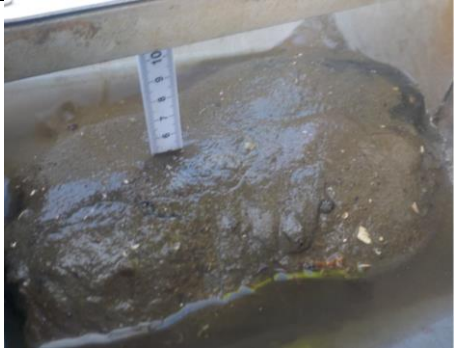
Stasjon	Delprøve	Sed. Tykkelse i grabben (cm)	Beskrivelse av sediment	Bilde (utvalgte prøver)
SAN-1	a	4 cm	Fast sand, en stor stein, noen shellfragmenter, ingen lukt. Gråbrun farge, oksidert overflate, noe mørkere nedover

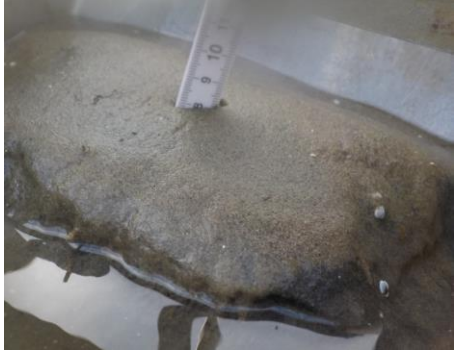
Stasjon b
	b	5 cm	Lik som delprøve a, uten stein	
	c	0 cm	Bomskudd	
	d	8 cm	Lik som delprøve a, uten stein og skjell	
SAN-2	a	4 cm	Fast sand med noen shellfragmenter. Gråbrun farge, ingen lukt.

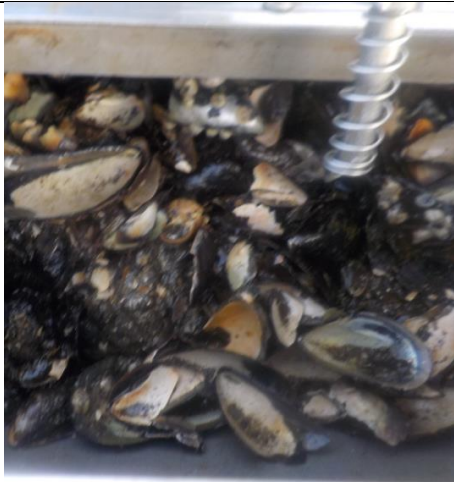
Stasjon c
	b	0 cm	Bomskudd	
	c	8 cm	Lik som delprøve a	
	d	0 cm	Bomskudd	
SAN-3	a		Sorte bløtte sedimenter bestående av sand og organisk materiale. Blåshell i prøven (blåshell ikke prøvetatt). Oljelukt.

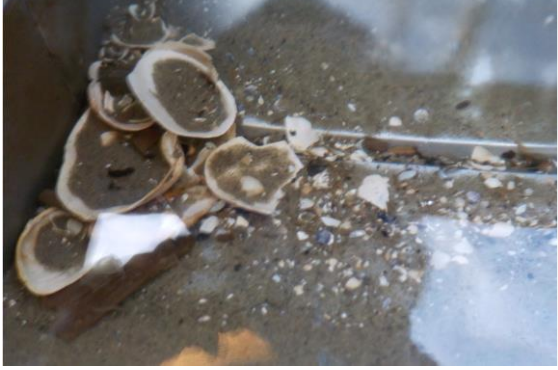
stasjon a
	b	0 cm	Bomskudd	
	c	0 cm	Bomskudd	
	d	5 cm	Fast sand, ingen lukt. Gråbrun farge, noe svartere sand nedover i sedimentet.	
BJ-3	a	0 cm	Grabben ble ikke lukket

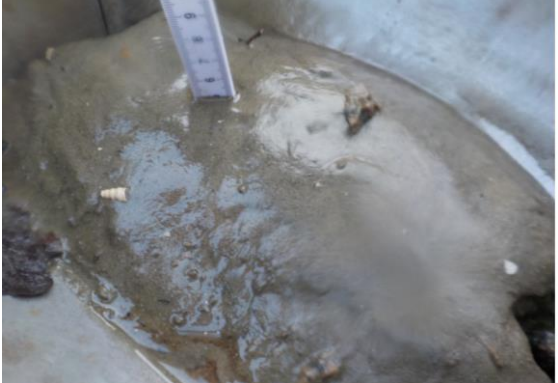
stasjon b
	b	0 cm	Kun par mm sand, i tillegg shellfragmenter, ikke tatt prøve	
	c	0 cm	Kun par mm sand i grabben, ikke tatt prøve	
BJ-4	a	5 cm	Faste masser, sand, silt, noen shellfragmenter. Ingen lukt.
