Dokument type
Datarapport

Dato
Februar, 2020

MILJØTEKNISKE SEDIMENTUNDERSØKELSER BREVIK, SANDØYA, BJØRKØYA FERGEKAI

Oppdragsnavn	Grunn- og sedimentundersøkelser i sjø. Brevik, Sandøya og Bjørkøya fergekai	Rambøll
Prosjekt nr.	1350038249	Hoffsveien 4
Mottaker	Safe Control Engineering v/Andreas Jahren	Postboks 427 Skøyen
Dokument type	Datarapport	0213 Oslo
Versjon	001	T +47 22 51 80 00
Dato	17.02.2019	F +47 22 51 80 01
Utført av	Hanne Vidgren	https://no.ramboll.com
Kontrollert av	Eivind Dypvik	
Godkjent av	Charlotte S. Fürst	
Kort beskrivelse	Rambøll har gjennomført miljøtekniske sedimentundersøkelser ved tiltaksområdene i Brevik, Sandøya og Bjørkøya i Porsgrunn kommune. Det er tatt prøver av overflatesediment (0-10 cm) og dypereliggende sedimenter fra sylindrerprøver prøvetatt i forbindelse med grunnundersøkelser i området. Resultatene fra de miljøtekniske undersøkelsene oppsummeres i foreliggende datarapport. Rapporten oppdateres senere med flere analyseresultater som avhenger av prøvetaking fra de geotekniske boringene.

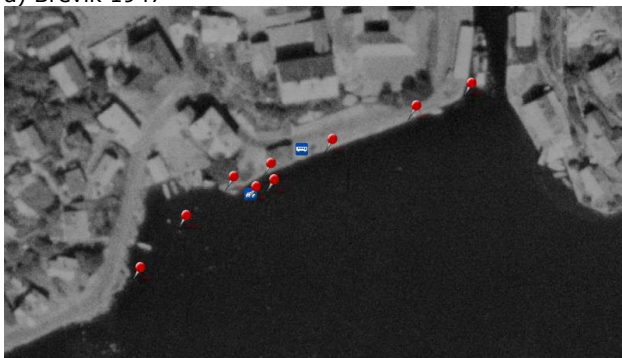
a) Brevik 1947

Det er ikke identifisert punktkilder av forurensing ved tiltaksområdet i Brevik, men kaiområdet ligger tett ved Brevik sentrum, Grenland Havn ligger ca. 300 m vest for fergekaia, og E18 går over vannet ved brua. Diffus avrenning fra byområder og havneaktiviteter er en potensiell forurensningskilde i Brevik. Ortofotoene fra 1947 og 2018 i Figur 3a viser at det er fylt ut i sjø i siden 60-tallet, og store deler av dagens kaiområdet i Brevik sentrum ligger på fylling i sjø.

Figur 3. Ortofoto fra 40-60 -tallet til venstre og fra 2018 til høyre. Området rundt fergekaier i a) Brevik, b) Sandøya og c) Bjørkøya. Røde markeringer viser dagens strandlinje. Kilde: Norge i bilder.

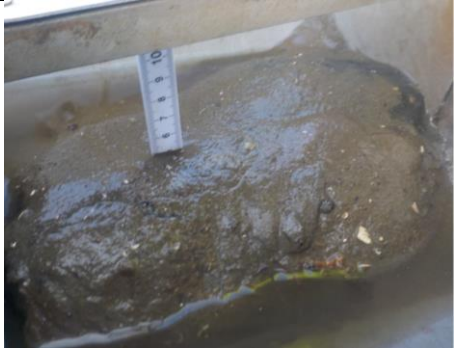
Stasjon	Delprøve	Sed. Tykkelse i grabben (cm)	Beskrivelse av sediment	Bilde (utvalgte prøver)
SAN-1	a	4 cm	Fast sand, en stor stein, noen shellfragmenter, ingen lukt. Gråbrun farge, oksidert overflate, noe mørkere nedover

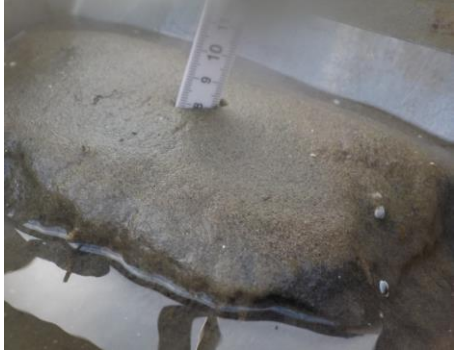
b	5 cm	Lik som delprøve a, uten stein	
	c	0 cm	Bomskudd	
	d	8 cm	Lik som delprøve a, uten stein og skjell	
SAN-2	a	4 cm	Fast sand med noen shellfragmenter. Gråbrun farge, ingen lukt.

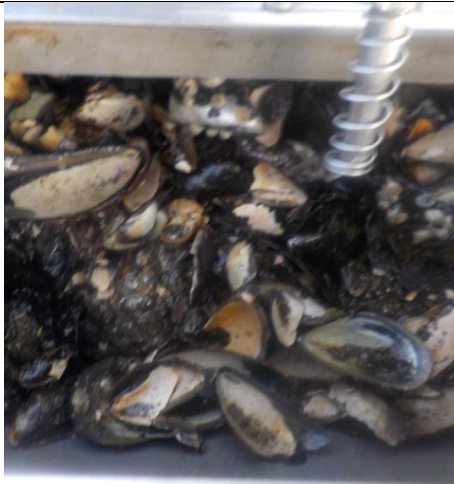
b	0 cm	Bomskudd	
	c	8 cm	Lik som delprøve a	
	d	0 cm	Bomskudd	
SAN-3	a		Sorte bløtte sedimenter bestående av sand og organisk materiale. Blåshell i prøven (blåshell ikke prøvetatt). Oljelukt.

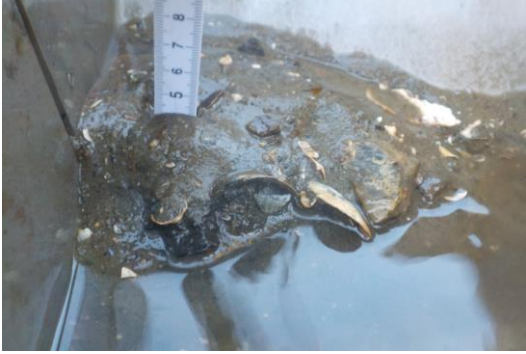
Stasjon	Delprøve	Sed. Tykkelse i grabben (cm)	Beskrivelse av sediment	Bilde (utvalgte prøver)
BJ-1	a	4 cm	Sand med noen stein. Shellfragmenter, ingen lukt.

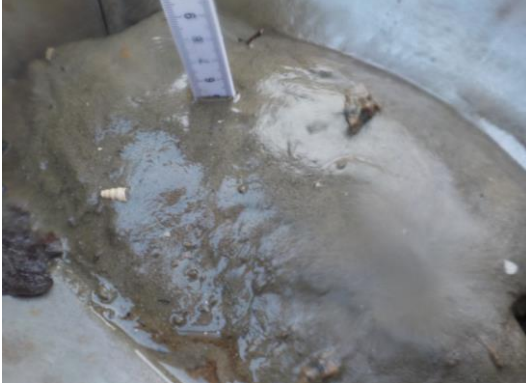
stasjon b
	b	0 cm	Kun par mm sand, i tillegg shellfragmenter, ikke tatt prøve	
	c	0 cm	Kun par mm sand i grabben, ikke tatt prøve	
BJ-4	a	5 cm	Faste masser, sand, silt, noen shellfragmenter. Ingen lukt.
