## E18 Langangen - Rugtvedt

# Reguleringsplan E18 Preståsen – Kjørholt

## Temarapport Naturmangfold

**NV38E18LR-YML-RAP-2007**

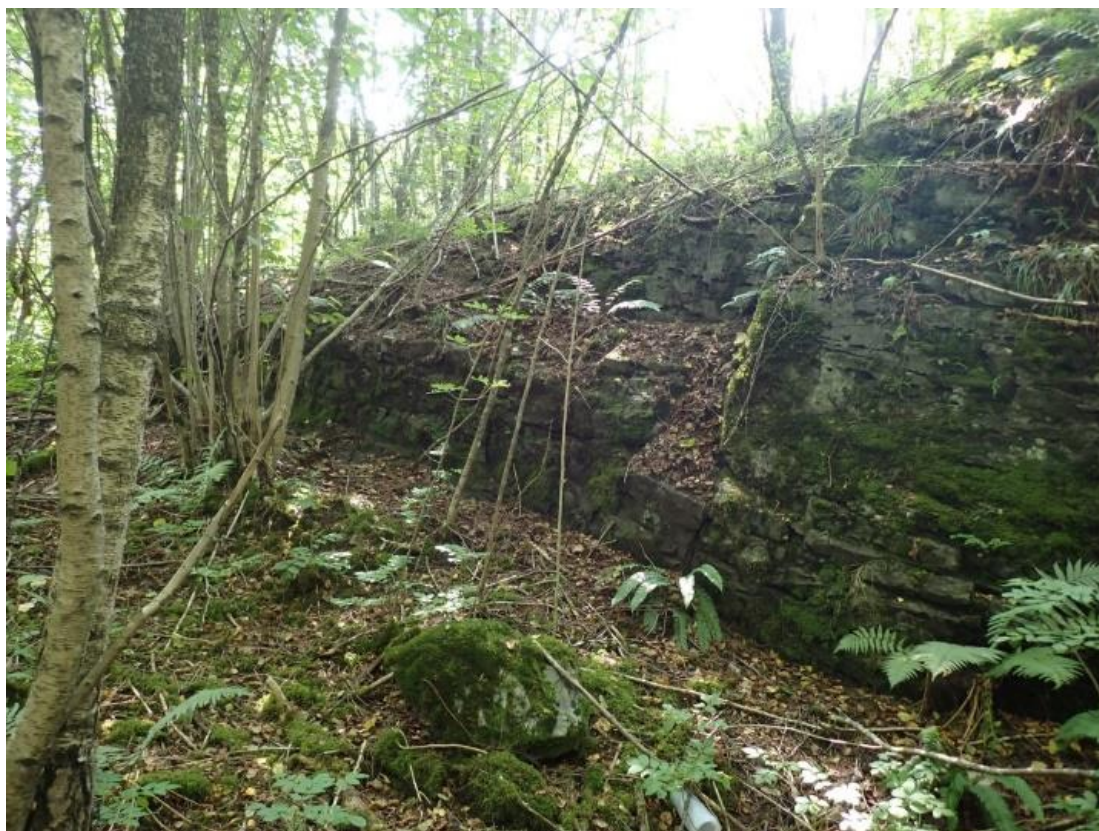
Lokaliteten består av kalkedelløvskog av utforming kalkhasselskog. Lokaliteten vil trolig utvikle seg til kalkgranskog eller kalkfuruskog over tid, og det er hogstspor etter uttak av storvokst gran. Det er dominans av unge hassel-busker på lokaliteten. Lokaliteten har grunnlendt kalkberg med potensial for rødlistede jordboende sopp knyttet til hassel, samt moser på kalkberg. (Verdi vil øke ved eventuelle funn av rødlistede arter).

Delområde Husmyra S er vurdert til **middels verdi**.

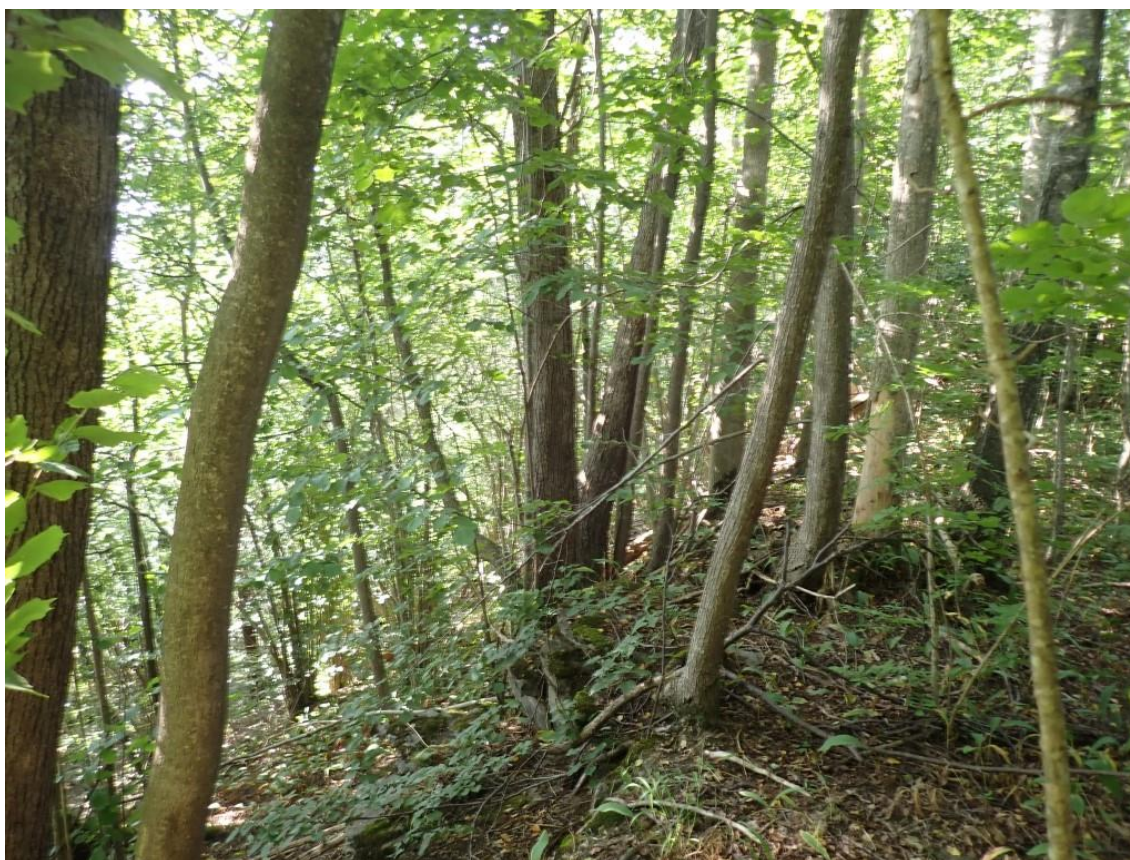
Lokaliteten består av kalkedelløvskog av utforming kalklindeskog. Lokaliteten er lang-smal og består av 15-20 lindetrær på bergkanten av det nedre kalkplatået i Skavrååsen ved Steinbrekka Ø. Lindeindividene er flerstammede, og flere av dem svært omfangsrike og gamle. Selv om dette er vanskelig å anslå, tilsier de svært kalkrike habitat-kvalitetene, at denne gamle «linderekka» sannsynligvis huser en forekomst på 5-10 rødlistede sopparter (Tor Erik Brandrud pers.medd.).

Delområde Steinbrekka Ø er vurdert til **svært stor verdi**.

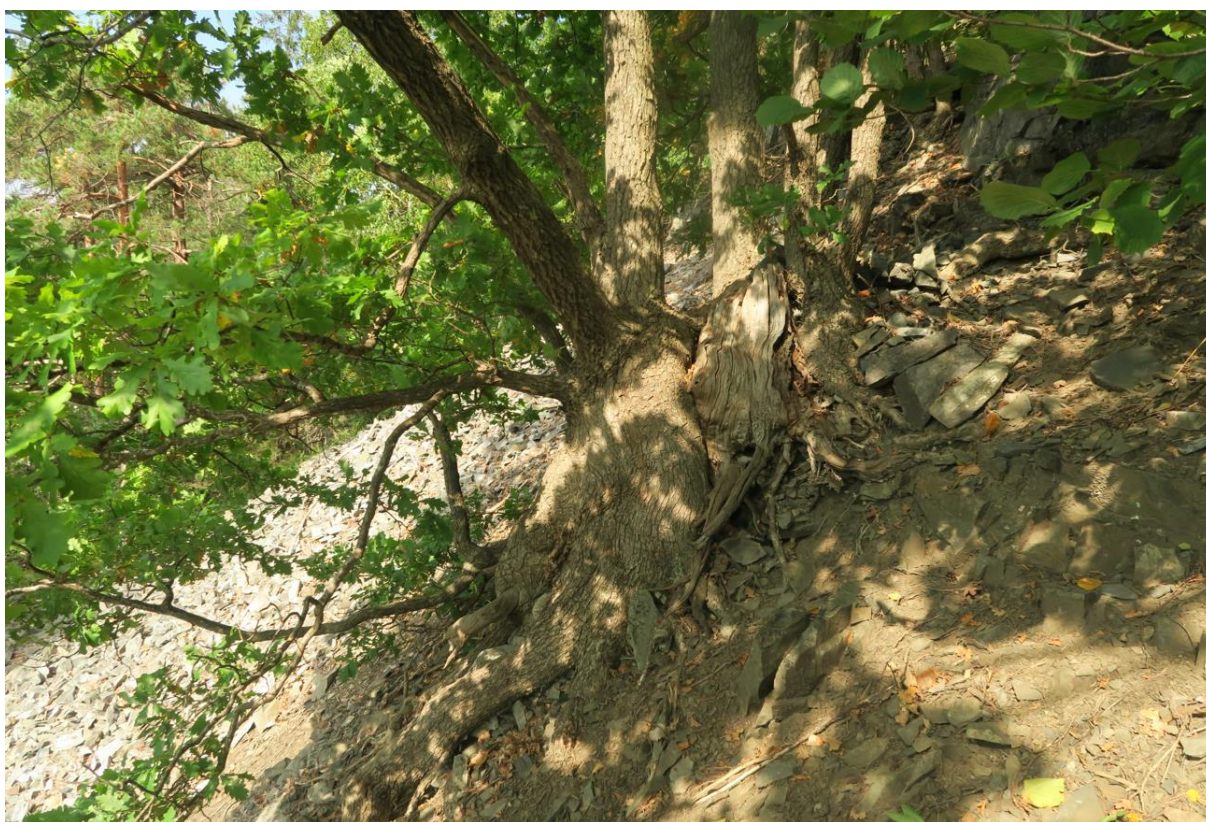
Figur 9. Eik med svært grov sokkel i rasmarene på nordsiden av Skjelsvikdalen (lokalitet 3).
